# Una frana in terreni geologicamente e strutturalmente complessi interessante l'abitato della Presura di Impruneta (Firenze)

Prof.Ing.Pietro Lunardi (Rocksoil - Milano), Dott.Geol.Eros Aiello (Geo-Eco - Firenze),  
Dott.Ing.Sergio Rizzo (Interstudio - Firenze), Dott.Geol.Erman Mongilardi (Rodio - Casalmiocco • Mi)

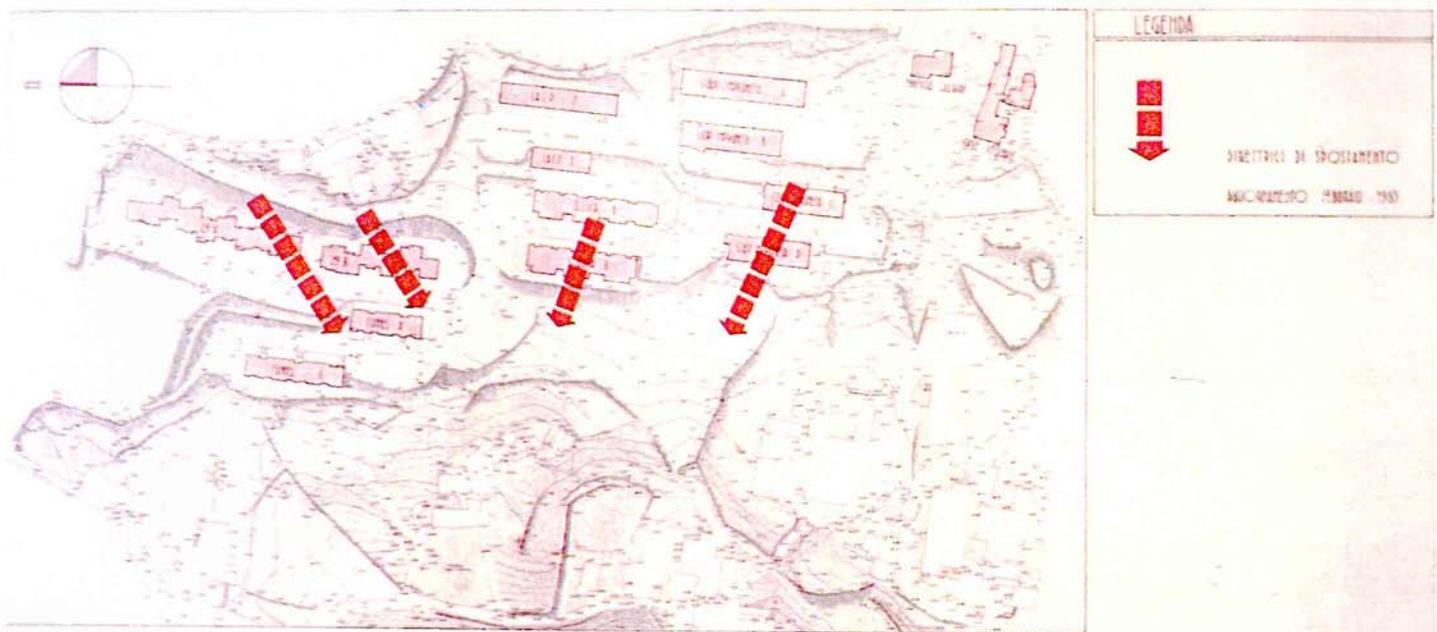
Fig.7 (sopra) - Dinamica del fenomeno da monitoraggio e caratterizzazione strutturale degli edifici

Lungo la pendice sono stati installati n. 13 inclinometri (v. fig.6) di lunghezza variabile dai 30 ai 15 m. Dall'esame delle deformate dei vari inclinometri desunte da numerose letture effettuate a partire dal 1983, si osserva che le quote degli spostamenti massimi risultano comprese tra - 5 e - 13 m di profondità dal piano campagna. Anche al di sopra di tali quote sono presenti altri piani di taglio secondari corrispondenti generalmente a variazioni litologiche locali o a particolari stati di alterazione delle argilliti di copertura, anche per la presenza di sacche di acqua di infiltrazione superficiale.

sono risultate, essenzialmente due e si riferiscono ai due corpi franosi gerarchicamente più importanti: la porzione meridionale della Presura con direzione di spostamento verso nord-ovest e profondità del principale piano di taglio variabile da 8 a 13 m; la porzione settentrionale con direzione sud-ovest e profondità del principale piano di taglio compresa tra 5 e 10 m (v. fig.7).

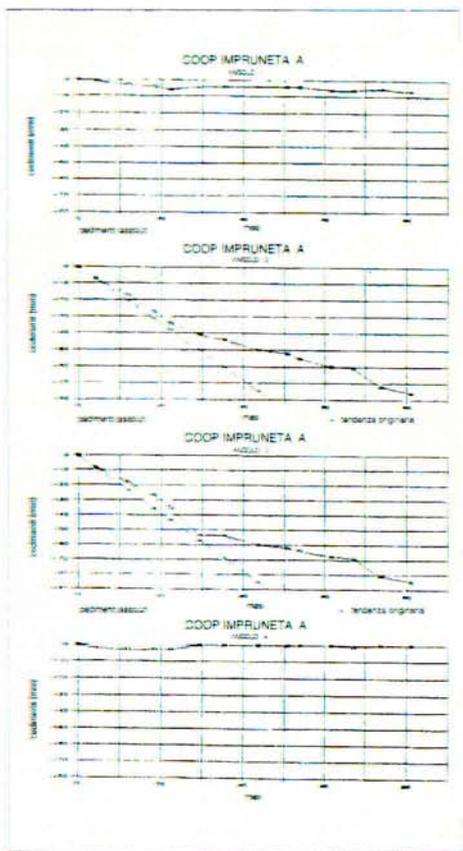
Fig.8 (a lato) - Abbassamenti misurati nel tempo dei 4 vertici di un edificio sotto controllo topografico soggetto a cedimenti differenziali di forte intensità e a fenomeni torsionali per disuniformità del terreno di appoggio.

rilevato quindi che per la maggior parte degli edifici lo spostamento dei vertici è risultato omogeneo poiché le loro fondazioni poggiano su una copertura detritica anche di rilevante potenza; in alcuni casi invece i risultati relativi ai caposaldi hanno evidenziato anche forti cedimenti differenziali e fenomeni di torsione legati sia alla eterogeneità del piano di appoggio delle fondazioni che all'evento gravitativo stesso come mostrato a esempio in fig. 8 nella quale il brusco rallentamento rilevato nel tratto mediano è conseguente alle opere di contenimento strutturale realizzate in prossimità dell'edificio, mentre la ripresa del cedimento segnalata nel tratto finale del diagramma è conseguente ai fenomeni di consolidazione dovuti alla messa in opera di un capillare sistema di drenaggio profondo come descritto nel seguito

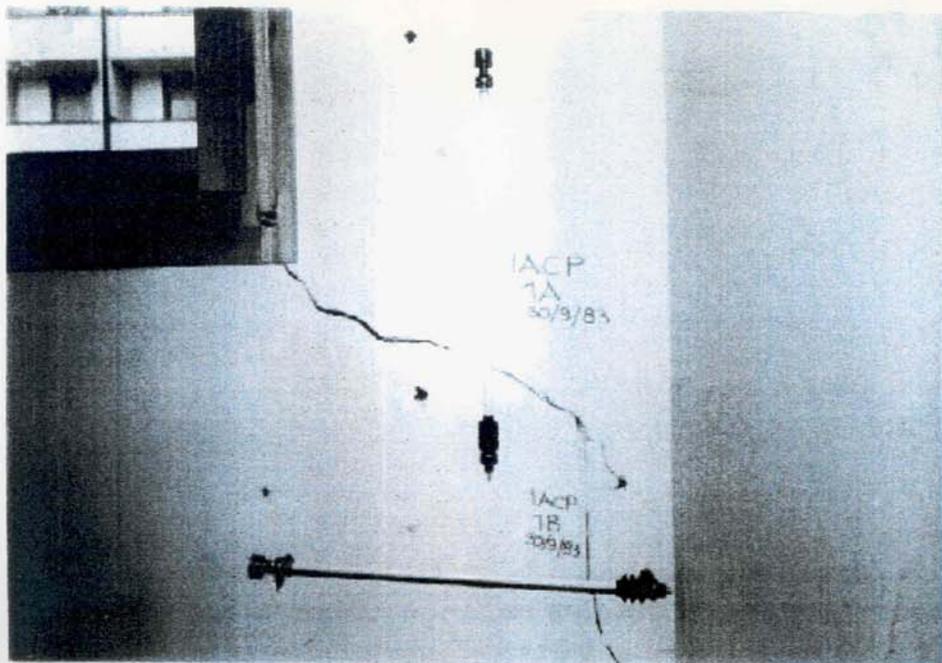
Fig.9 - Lesioni sui fabbricati strumentate con fessurimetri

Si è provveduto a monitorare le lesioni più significative presenti sugli edifici mediante fessurimetri di precisione. I risultati delle letture sono serviti ad integrare le conoscenze sul quadro deformativo generale e su quello più particolare

interessante le strutture, suggerendo talora, unitamente ai risultati delle letture topografiche, interventi provvisori di messa in sicurezza di alcune parti delle unità abitative (v.fig.9).

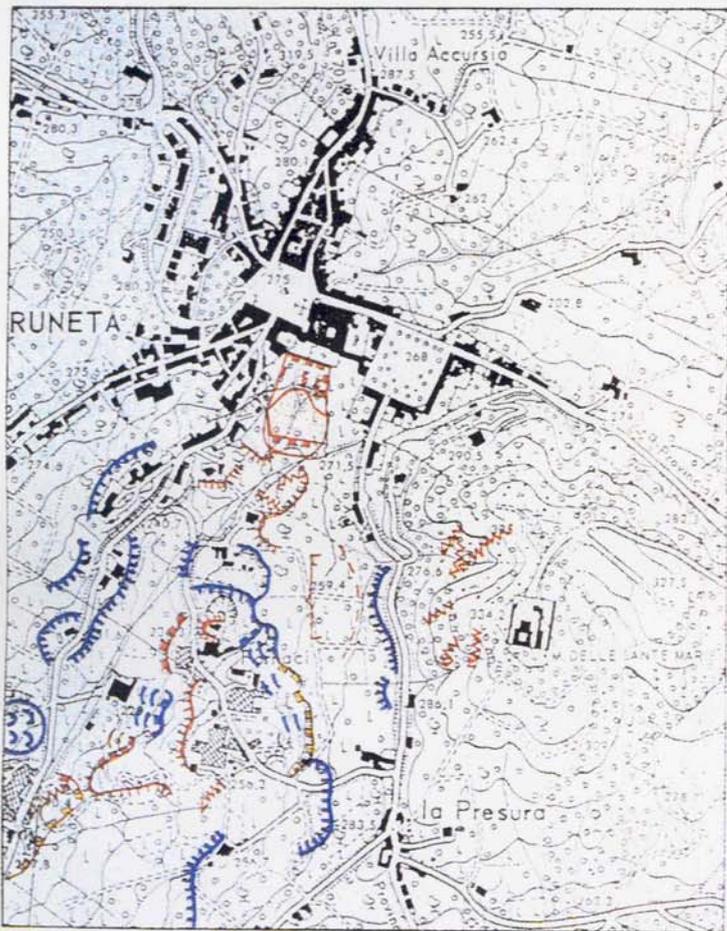
Fig.10 - Geomorfologia dell'area prima dell'urbanizzazione (da fotointerpretazione)

Prima della realizzazione della zona residenziale (v.fig.10) il pendio presentava irregolarità con concavità e rigonfiamenti attestanti paleomovimenti di suolo o soliflussi ed era molto verosimilmente prossimo all'equilibrio limite, mentre la base della stessa pendice era soggetta a fenomeni erosivi lungo i vecchi fronti di cava. Inoltre, i deflussi superficiali avvenivano tramite tre fossi incanalati distribuiti piuttosto simmetricamente, che si sviluppavano da monte verso valle (v.fig.11). Le cause dei paleomovimenti sono da ascrivere alla particolare natura del terreno, allo stato di imbibizione dello stesso e alle decompressioni derivanti dalle attività estrattive a valle.

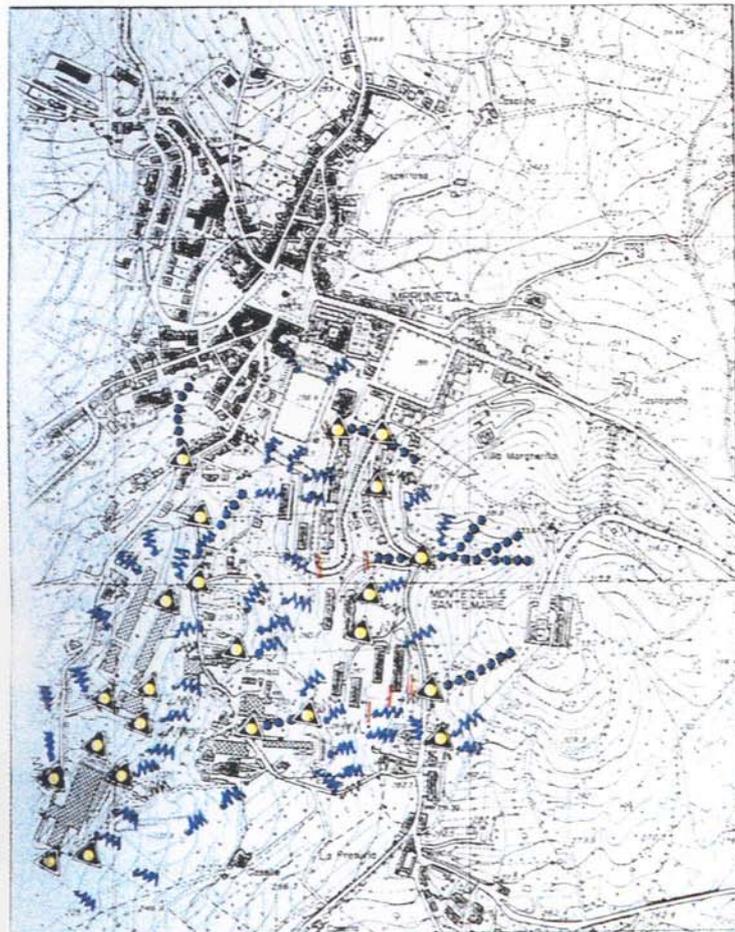
Fig.12 - Carta dei deflussi dopo l'urbanizzazione (da fotointerpretazione)

Dopo la realizzazione della zona residenziale, il preesistente regime di scorrimento delle acque superficiali è stato ampiamente manomesso con la creazione di sbarramenti delle vie di deflusso naturale ad opera degli edifici, disposti planimetricamente parallelamente alle isoipse, e delle infrastrutture. Inoltre, la realizzazione di scavi e riporti rilevanti ha modificato fortemente sia la stessa capacità di deflusso delle acque, che la geometria del pendio (v.fig.12).

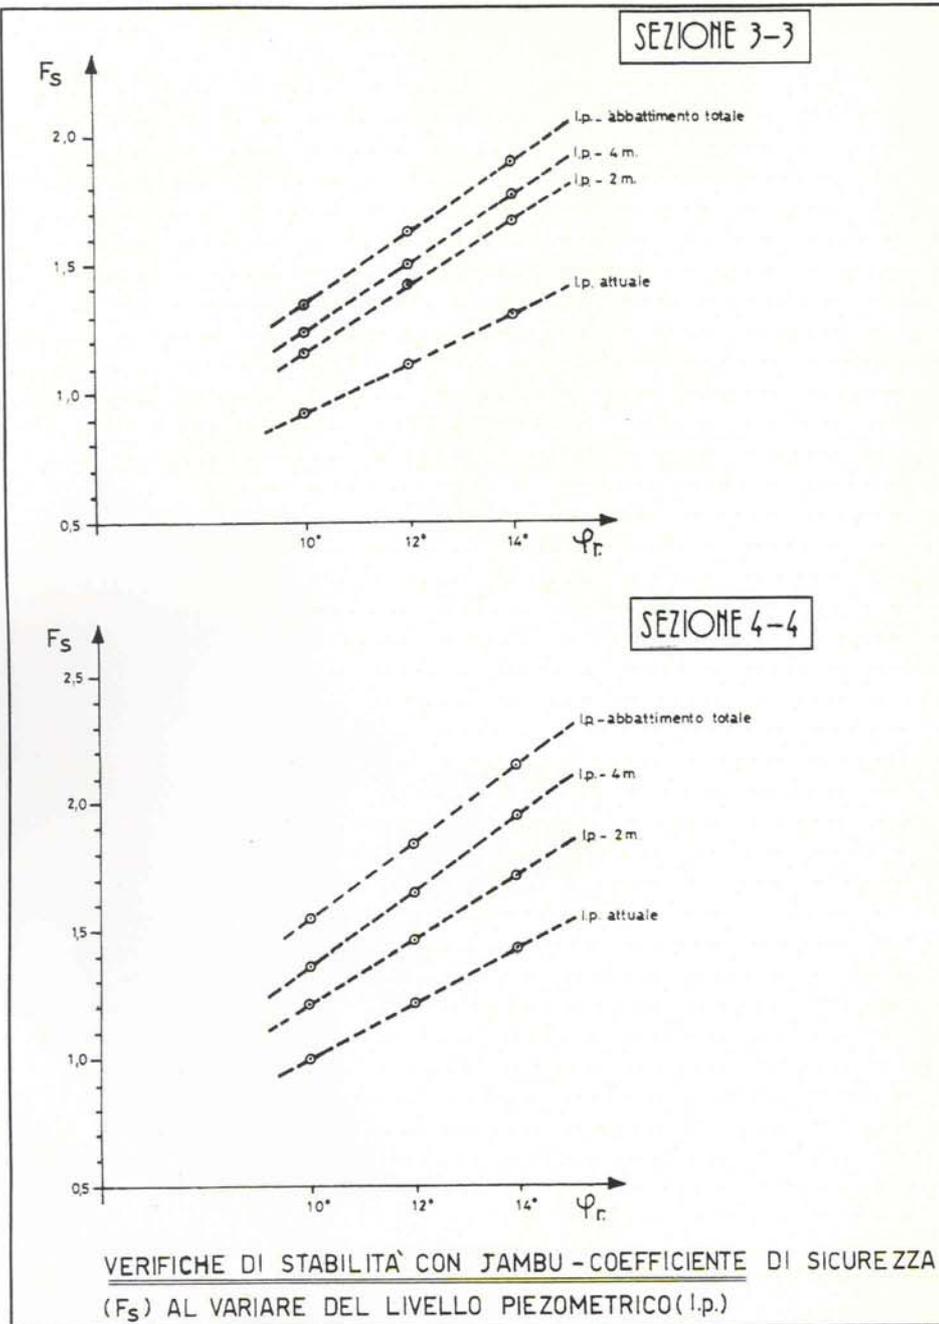
Fig.13 - Verifiche di stabilità con elaboratore: correlazioni coeff. di sicurezza - angolo di attrito - livello piezometrico

Le condizioni di stabilità della pendice sono state valutate col metodo di Jambu, facendo variare il livello della falda. I coefficienti di sicurezza rilevati indicano chiaramente che l'abbattimento del livello della falda di 1 m porta già a sensibili miglioramenti del coefficiente di sicurezza (v.fig.13).

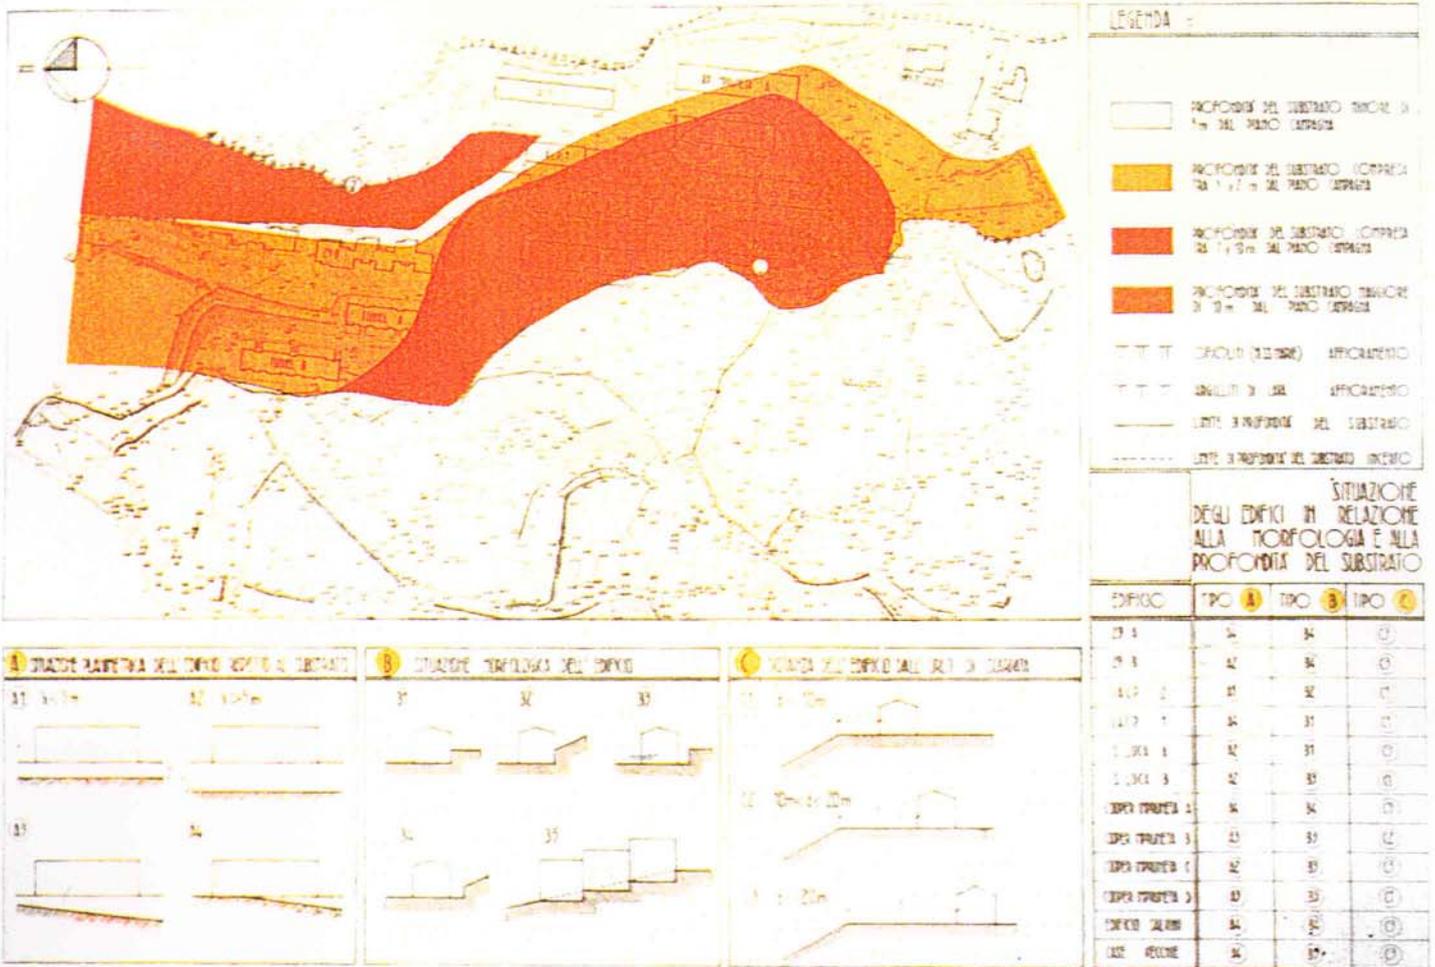
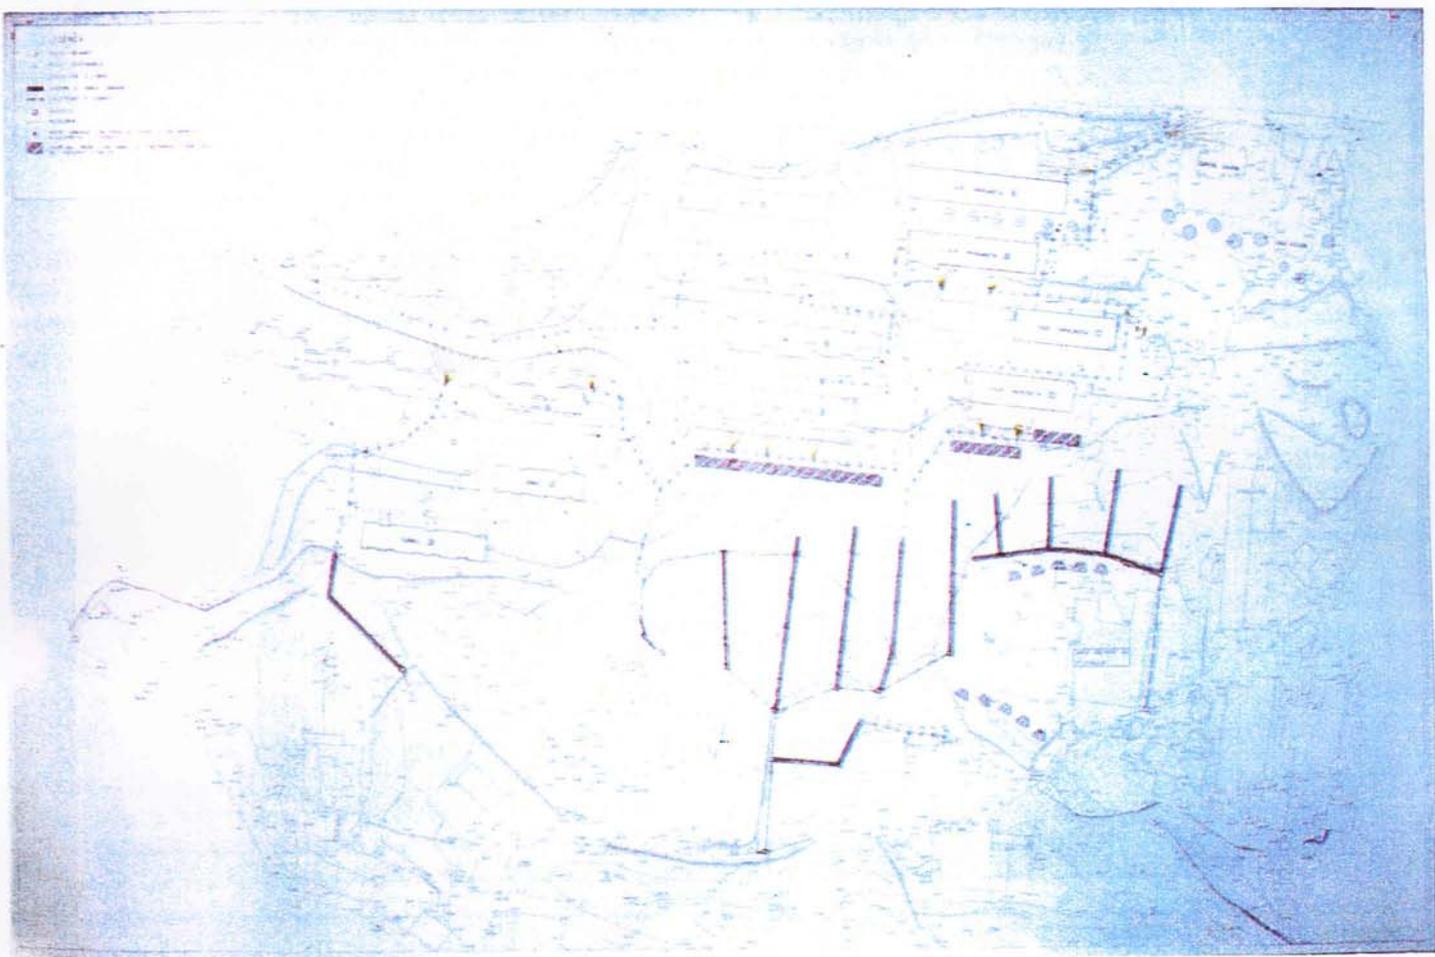
Fig.14 - Criteri di classificazione degli edifici in relazione alla morfologia e alla profondità del substrato desunta dalla campagna geognostica  
 Fig.15 - Planimetria degli interventi di consolidamento e drenaggio profondo eseguiti nell'area

sulla scorta delle indicazioni emerse dal monitoraggio e dalla ricostruzione dell'andamento del substrato stabile (v.fig.14). Gli altri edifici, in conclusione, sono stati lasciati liberi di assecondare il movimento il cui smorzamento e' direttamente proporzionale all'entrata a regime dei sistemi drenanti messi in opera.

Le tipologie di intervento sono state le seguenti (v.fig. 15 e 16):

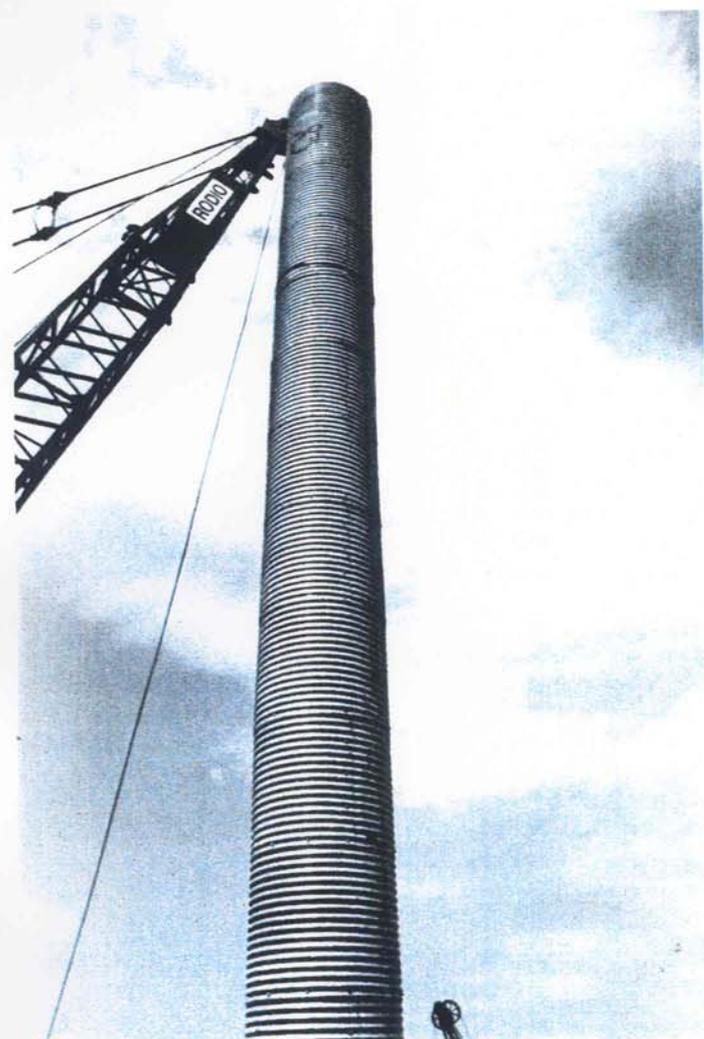
Fig.17 (a lato)  
 Posa in opera del rivestimento in lamiera zincata all'interno di un pozzo drenante ispezionabile.

Schermi drenanti discontinui realizzati mediante pozzi filtranti verticali collegati sul fondo con una tubazione inclinata per l'allontanamento delle acque di drenaggio (v.fig.17,18,19,20). I pozzi

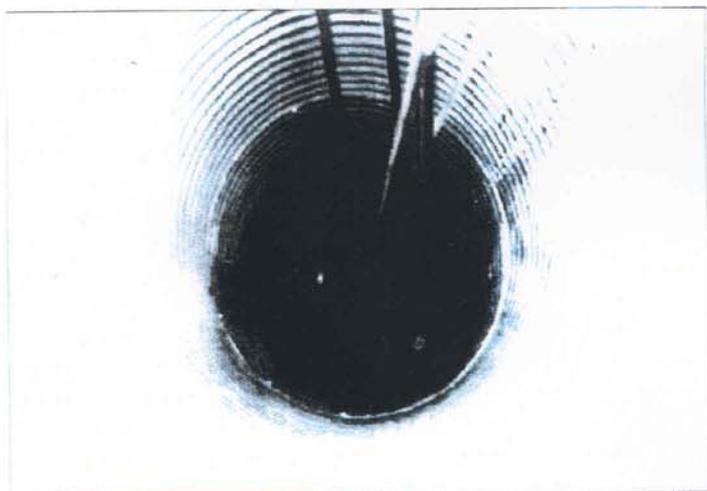
Fig.18 (sotto)  
 Perforazione da fondo pozzo per la realizzazione del collettore di scarico

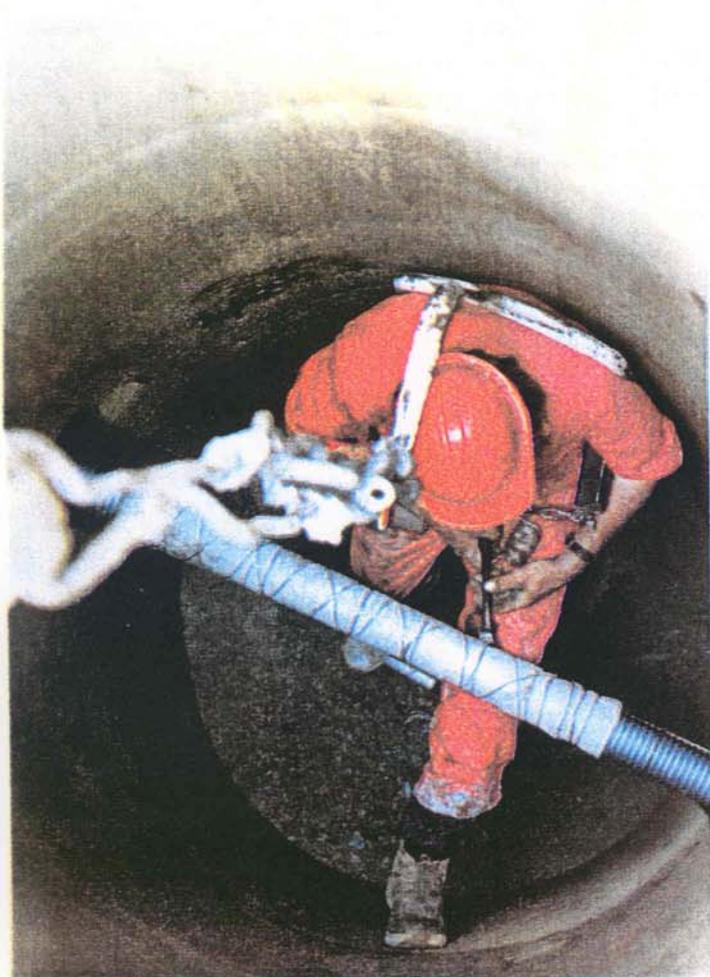
Fig. 19  
Posa in opera del collettore di fondo; il collettore è microfessurato solo nel tratto interno al pozzo

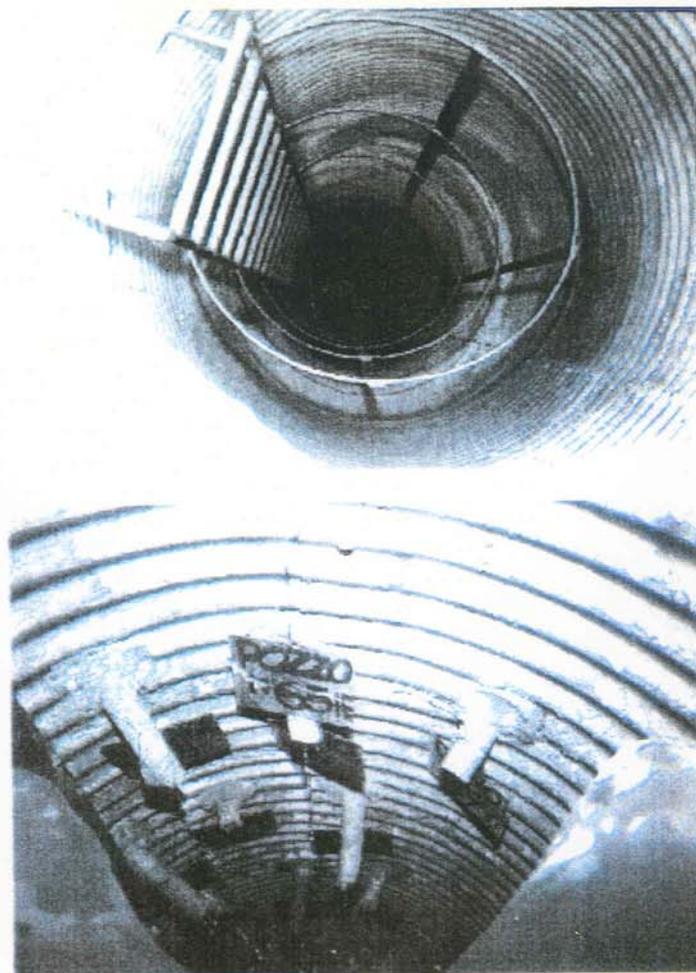
Fig. 20 - (sopra) Un pozzo ispezionabile in funzione  
Fig. 21 - (sotto) Una serie di aste drenanti realizzate dall'interno di un pozzo ispezionabile

Ciuffi di microdreni per il completamento della suddetta rete nelle zone topograficamente più difficoltose e dove sia stato logisticamente impossibile adottare la tipologia di drenaggio profondo indicata al punto precedente, specie ove sia stato necessario realizzare il prosciugamento dei prismi di terreno sottostanti alle zone di sedime degli edifici esistenti; le aste drenanti sono state lanciate direttamente dall'interno dei pozzi ispezionabili a profondità variabili in relazione alle necessità (v.fig.21).

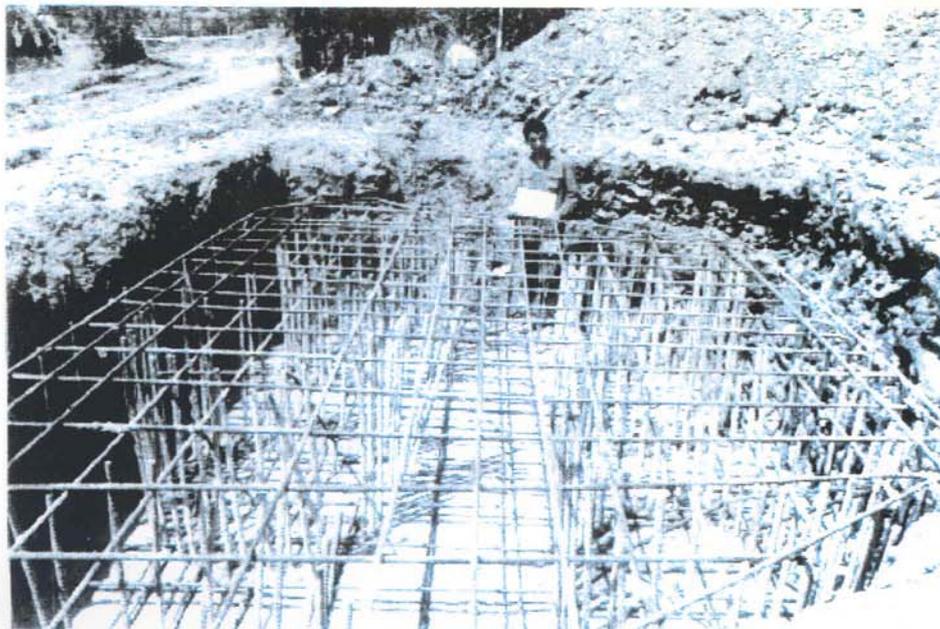
Fig.22 - Blocchi di contenimento a pianta trapezia: armatura della platea di collegamento la testa dei pali: il blocco in figura è costituito da n.5 pali trivellati di 1500 mm di diametro

Opere strutturali del tipo dei blocchi di fondazione. La loro funzione e' quella di contenimento della coltre detritico-alteritica instabile a monte e delle spinte da questa originate, nonche' dai carichi indotti dagli edifici di cui tali opere sono poste a protezione. Il diametro medio di tali opere e' variabile tra i 3 ed i 5 m e la lunghezza permette di assicurare un sufficiente incastro nel substrato. L'interasse tra i blocchi inoltre e' dimensionato in funzione delle caratteristiche del terreno e tale da garantire un comportamento assimilabile ad un diaframma continuo. Ciascun blocco e' costituito da una serie di pali trivellati di grande diametro, mentre tra i pali si e' realizzato un sistema di consolidamento mediante jet-grouting al fine di conferire al blocco maggiore rigidità.

La testa dei pali è rigidamente collegata da platee in c.a. a forma circolare o trapezia di 1,50 m di spessore. Tale tipologia è stata preferita in quanto ha consentito di operare in prossimità di edifici anche fortemente lesionati e abitati impedendo decompressioni del piano di ap-

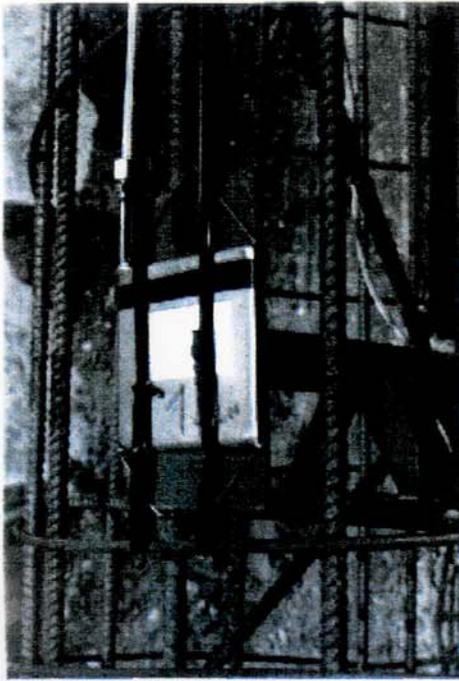
*Fig. 24 - Posizionamento di una cella di pressione sull'armatura di un palo*

Dai risultati del monitoraggio effettuato anche dopo la realizzazione delle opere di bonifica e consolidamento e ampliato con la messa in opera di celle pressiometriche posizionate nei pali di alcuni blocchi di contenimento (v. figg. 24 e 25) e di ulteriori inclinometri si è

rilevata l'efficacia delle terapie predisposte con uno smorzamento, prodottosi gradualmente, dei movimenti che sono quasi completamente cessati.

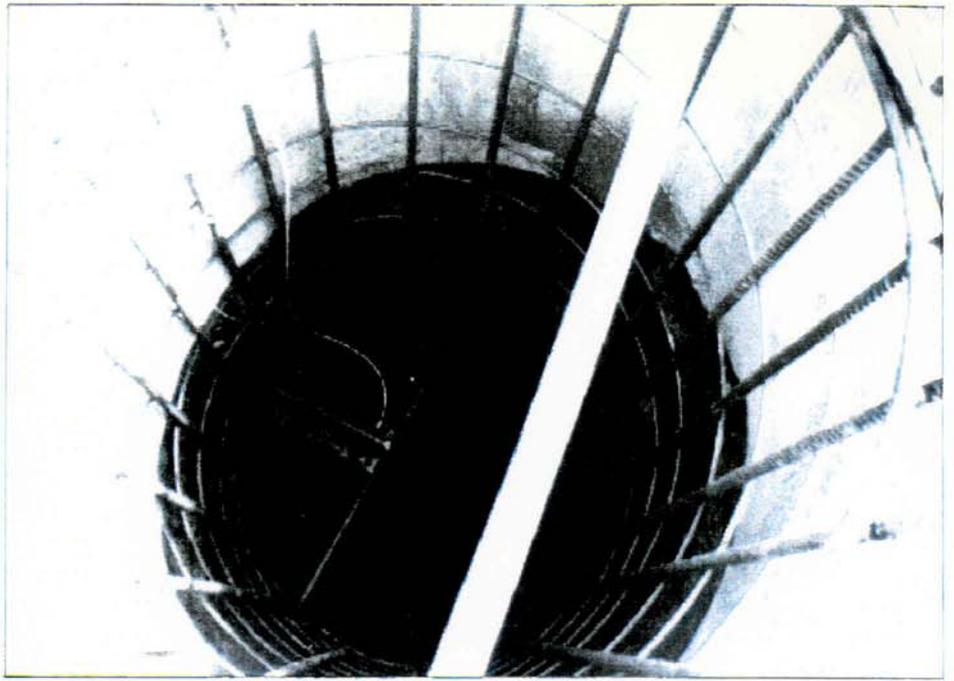
*Fig. 25 - Uno dei pali strumentati con celle di pressione; la cella viene calata insieme all'armatura e successivamente fatta aderire alla parete di scavo a mezzo di apposito martinetto idraulico*
