**IL RIPRISTINO DI GALLERIE COLLASSATE SULL'AUTOSTRADA MESSINA-PALERMO,
LOTTO 33 BIS, MEDIANTE ARMATURA RADIALE DEL TERRENO**

*THE RESTORATION OF THE COLLAPSED TUNNELS ON MESSINA-PALERMO HIGHWAY -
LOT 33 BIS - USING RADIAL GROUND REINFORCEMENTS*

Aldo Guglielmini, Pontello Costruzioni S.p.A., Firenze, Italia
Mario Pasquini, Pontello Costruzioni S.p.A., Firenze, Italia
Pietro Lunardi, Università di Parma, Parma, Italia
Alessandro Focaracci, Rocksoil S.p.A., Milano, Italia

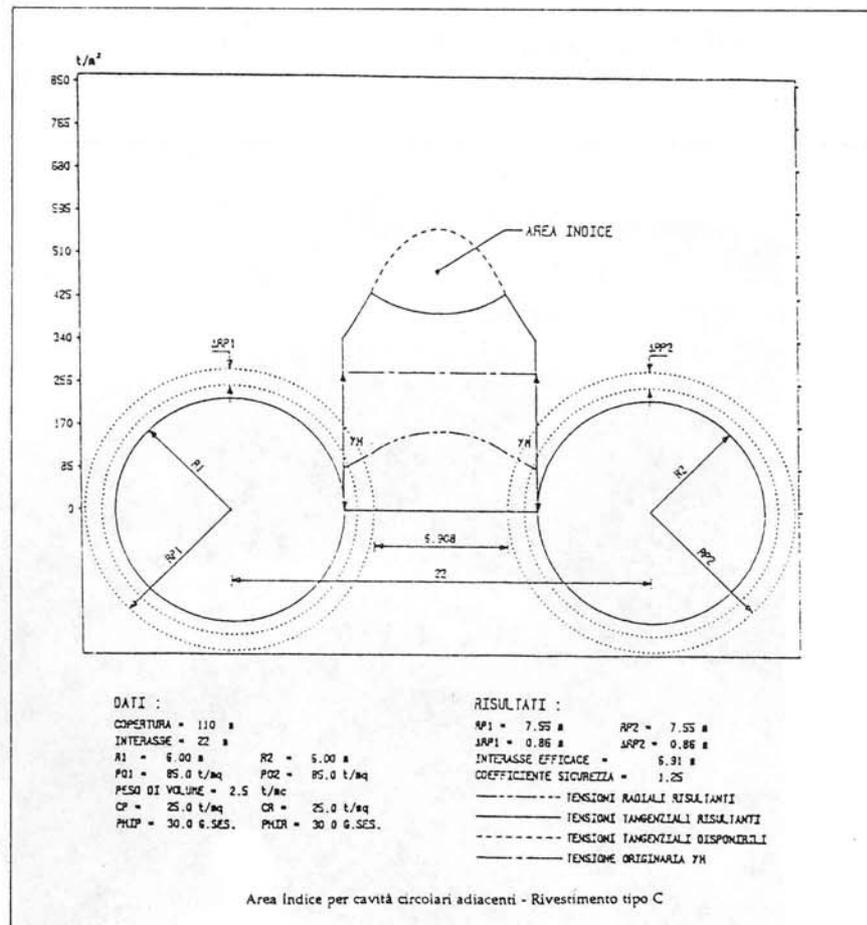
Ciò in effetti è stato eseguito mediante il metodo dell'"Area Indice" (Lunardi Fattore 1974) adottando il programma di calcolo "ARIND" (Lunardi-Bindi 1986) utilizzando parametri geotecnici medi dedotti da prove di laboratorio, dimostrando nel caso in oggetto l'inadeguatezza del setto di separazione a sopportare lo stato tensionale che si induce a seguito dello scavo delle due canne (cfr. fig. 4).

Fig. 4: Metodo dell'"area indice" per cavità circolari adiacenti.

"Index area" method for twin circular tunnels.

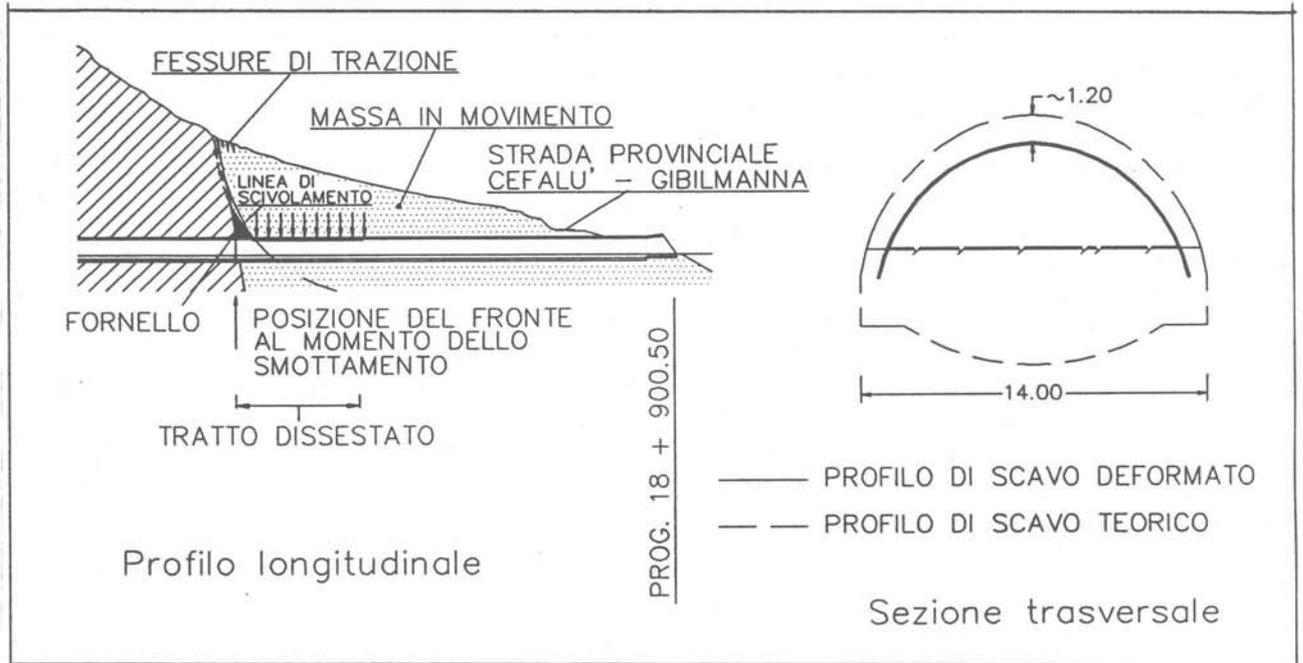
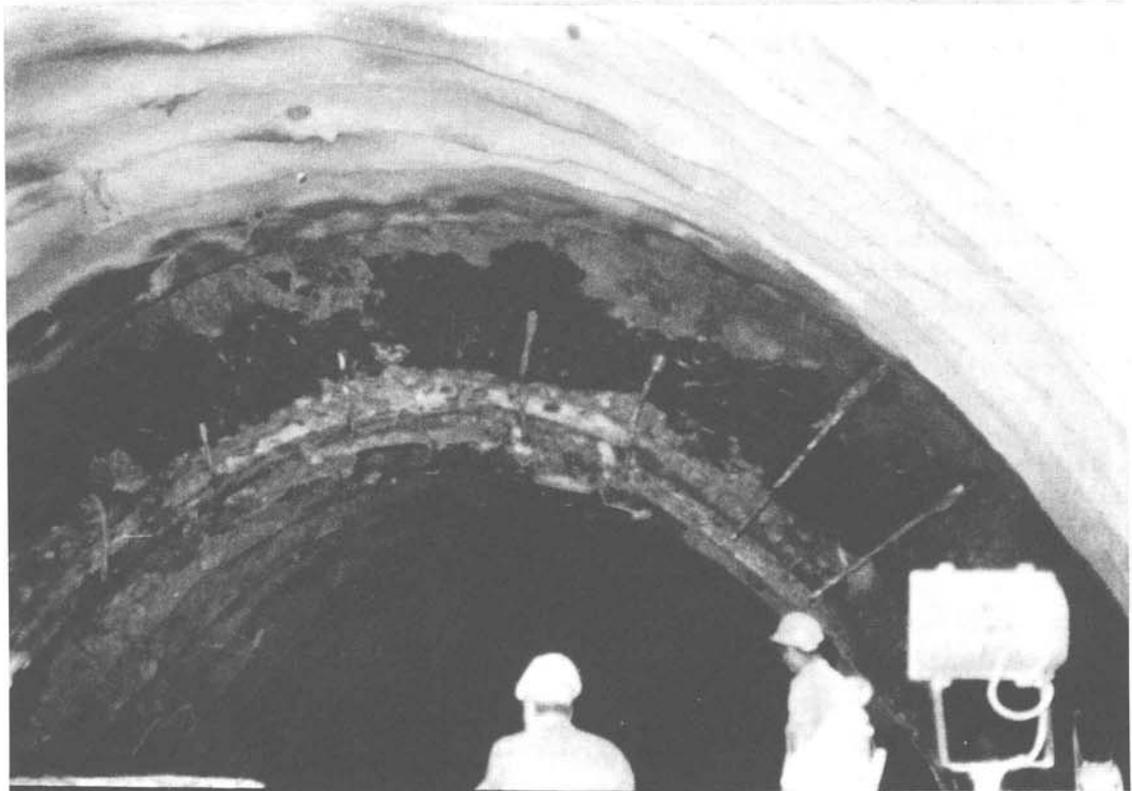
Sulla galleria S.Elia tra le progressive 110 e 160 dell'imbocco lato Messina con 30+40 m di copertura, su entrambe le canne, e sulla galleria Carbonara tra le progr. 30 e 80 dell'imbocco lato Palermo, sulla canna di valle, a causa del collasso del setto di separazione, si sono osservati rotazioni e abbassamenti del rivestimento di prima fase della mezza sezione con convergenze fino ad 1.2 m.

La concentrazione dei carichi prodottasi a seguito dell'esiguità del setto di separazione, incapace di resistere a così elevate sollecitazioni, unitamente al richiamo di acqua prodotto dagli scavi d'avanzamento, ha determinato una forte decompressione dell'ammasso innescando una serie di movimenti dell'intero pendio, culminati con il fornello alla progr. 160, che ha determinato il blocco dei lavori (cfr. fig. 5 e 6).

Figg. 5 e 6: Galleria S. Elia: convergenza del cavo a seguito del dissesto alla progr. 160.

S. Elia Tunnel: tunnel collapse followed by a 1.2 m.

Gli interventi necessari al superamento del fornello e al proseguo dello scavo in sicurezza possono essere così schematizzati:

- esecuzione di uno strato di spritz-beton sul materiale proveniente dal fornello;
- posizionamento di materiale arido che permetta un buon drenaggio delle acque;
- realizzazione, a ridosso del fornello, di un tampone in calcestruzzo;
- esecuzione dall'alto dell'intasamento del vuoto creatosi per mezzo di iniezioni a bassa pressione di malta espansiva additivate con polveri di alluminio;
- esecuzione, dopo il completamento dell'intasamento, di una doppia coronella di terreno consolidato con iniezioni ad alta pressione mediante tubi metallici valvolati da eseguirsi in avanzamento per tratta di 15 m fino al completo superamento della zona decompressa.

Inoltre, a causa delle forti deformazioni subite dal cavo nel tratto precedente è stato indispensabile creare un intervento di consolidamento radiale in grado di contenere la plasticizzazione in atto e impedirne l'ulteriore estensione.

A tale scopo è stato necessario consolidare l'ammasso roccioso intorno al cavo in maniera da creare una fascia armata equivalente capace di fornire una pressione di contenimento sufficiente a garantire la stabilità del cavo.

L'intervento di preconsolidamento previsto tra le progr. 114 e 160 della pista per Messina e tra le progr. 132 e 185 della pista per Palermo, ha lo scopo di migliorare le caratteristiche intrinseche dell'ammasso. In particolare, in queste zone si è eseguito un trattamento di

iniezioni ad alta pressione mediante tubi metallici valvolati radiali della lunghezza di 10.50 m adottando una maglia 1.20x1.20 disposta a quinconce, garantendo così la formazione di un anello di terreno consolidato che collabora alla statica del rivestimento definitivo (fig. 7). All'atto dello scavo di ribasso, il concio di arco di calotta sotto cui viene asportato il terreno potrà contare, oltre che sul normale effetto tridimensionale di redistribuzione dei carichi dei conci limitrofi, sul vincolo costituito dalle colonne di terreno consolidato coagenti con la struttura tramite una barra di acciaio messa in trazione.

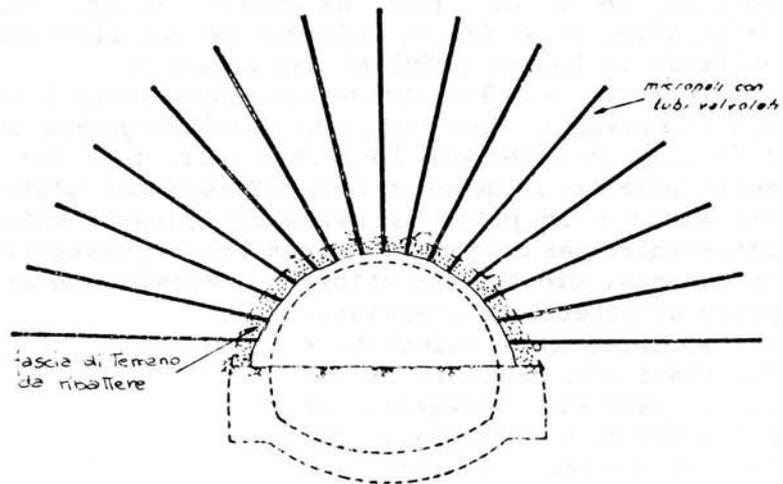
Fig. 7: Galleria S.Elia: consolidamento radiale con tubi metallici valvolati ed iniettati ad alta pressione.

S.Elia Tunnel: radial improvement with steel valve tubes high pressure injected.

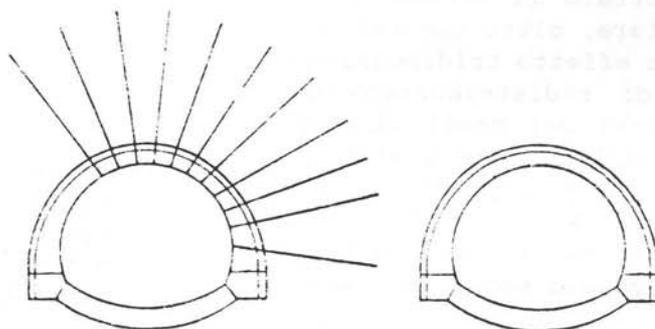
- per il tratto già rivestito dalla canna di valle dove si sono manifestate in corrispondenza del rene di monte lesioni nella struttura di rivestimento definitivo, si è dovuto intervenire per ricondurre il grado di sicurezza della galleria ai valori previsti dal progetto.

Fig. 8: Galleria Carbonara: consolidamento radiale con tubi metallici valvolati ed iniettati ad alta pressione.
Carbonara tunnel: radial improvement with steel valve tubes high pressure injected.

A tale scopo è stato necessario consolidare l'ammasso roccioso intorno al cavo con l'impiego di tubi valvolati della lunghezza di circa 10 m disposti a quinconce e maglia non inferiore ad 1.20 m (cfr. fig. 8);
