# IL SANTUARIO DELLA VERNA

La geoingegneria e il restauro  
dei beni storico-ambientali

### STUDIO DEI DISSESTI E PROGETTAZIONE DEGLI INTERVENTI DI CONSOLIDAMENTO

Prof. Ing. P. LUNARDI - *Progettista\**  
Dr. Geol. E. AIELLO - *Progettista\*\**  
Dr. Geol. P. Frolidi°  
Dr. Geol. P. Francalanci°°  
Dr. Geol. G. Grandini °°

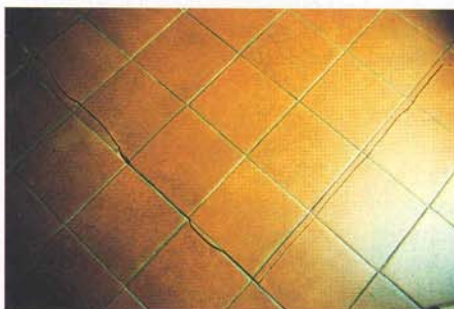
Lesione di un pavimento dell'abitato «La Beccia»

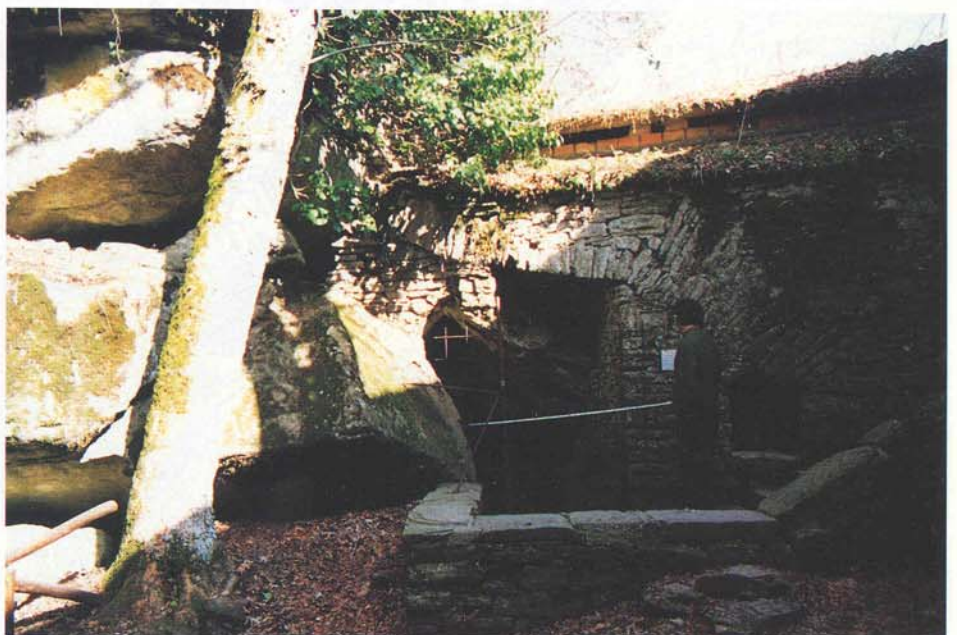
Nel contesto delle generali condizioni di instabilità che affliggono l'ammasso roccioso su cui sorge il Santuario della Verna anche il «Letto di San Francesco» mostra evidenti fenomenologie di degrado statico che com-

Ingresso della cavità naturale denominata «Letto di S. Francesco»

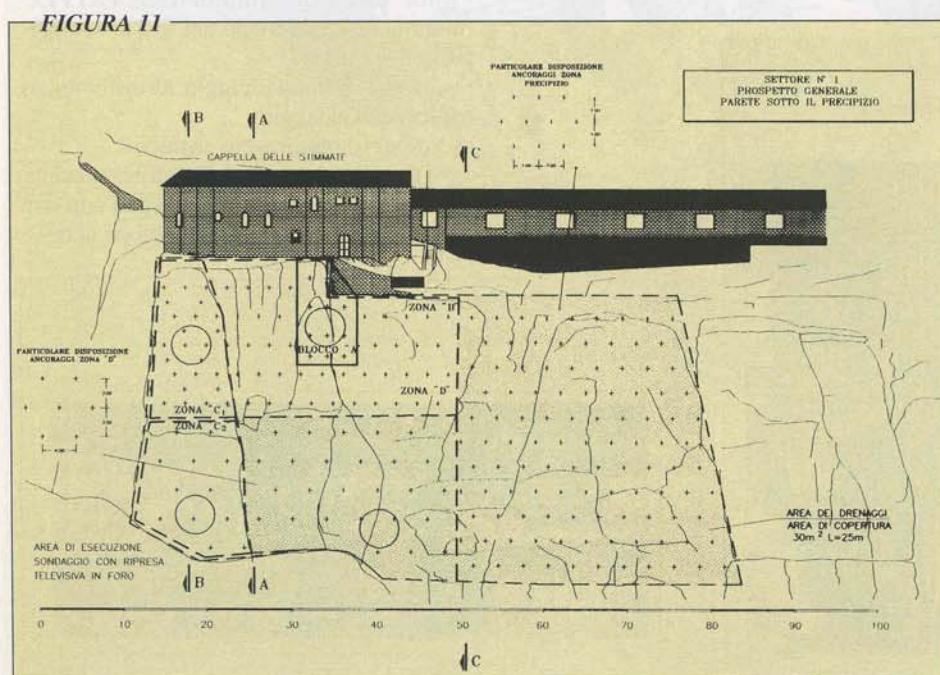
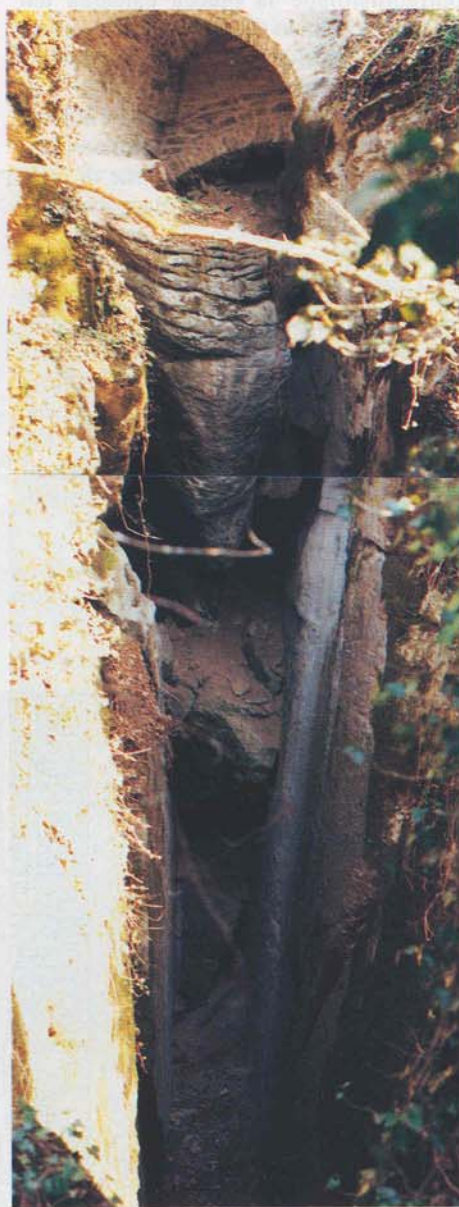
(a destra) Particolare della «fessura principale» sotto il corridoio delle Stimmate.

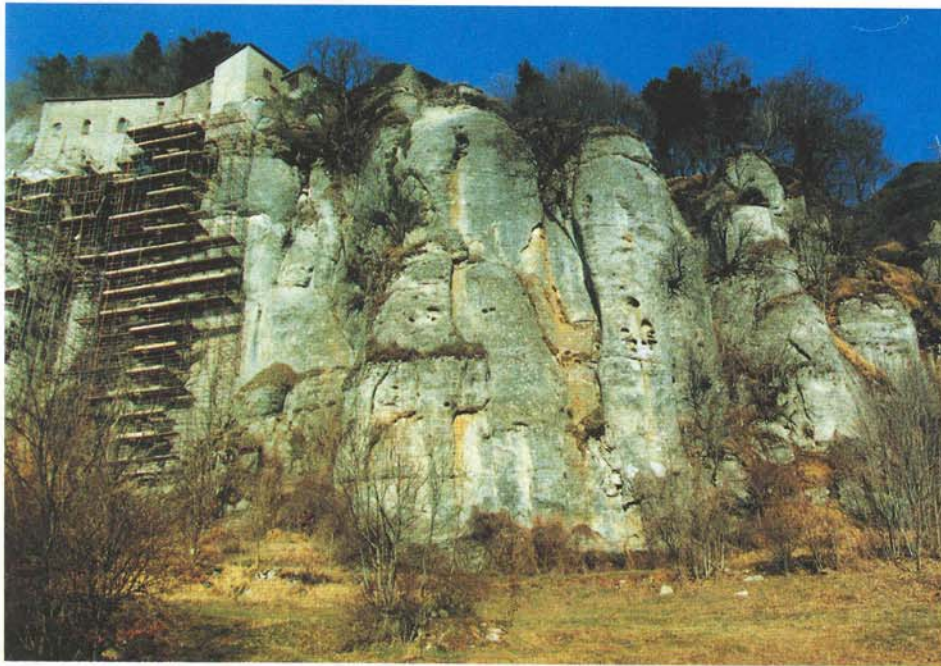
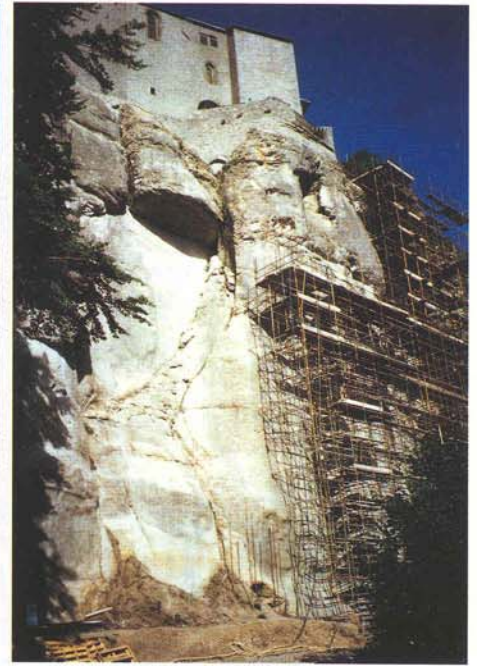
(a sinistra) Parete rocciosa adiacente al Precipizio. (a destra) Parete rocciosa sotto la Cappella delle Stimmate con particolare del blocco in oggetto.

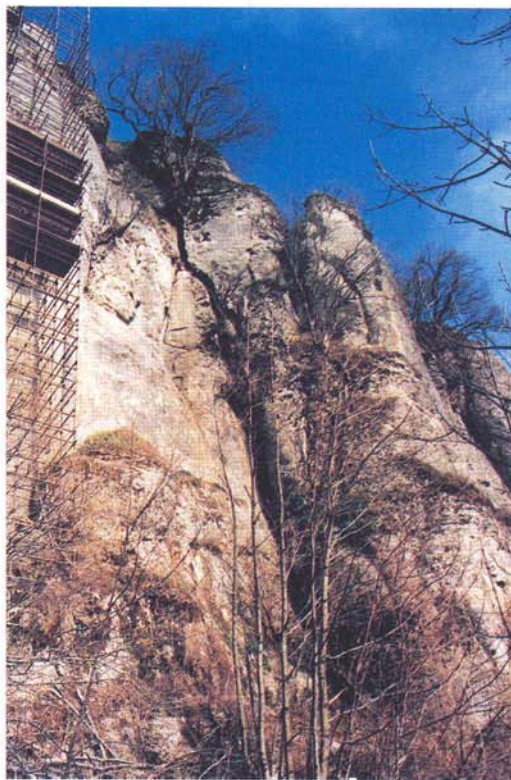
*Pilastri e lastre rocciose sulla parete del «Precipizio».*

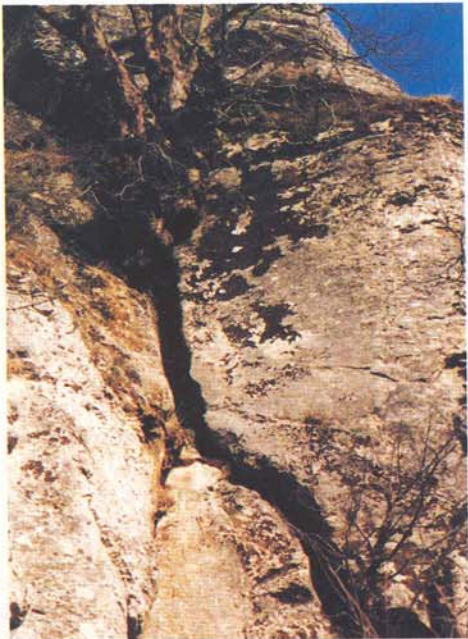
(sopra) Foto 1 - Particolare di una frattura di trazione sulla parete rocciosa  
(a lato) Foto 2 - Blocco in aggetto sotto la Cappella delle Stimate

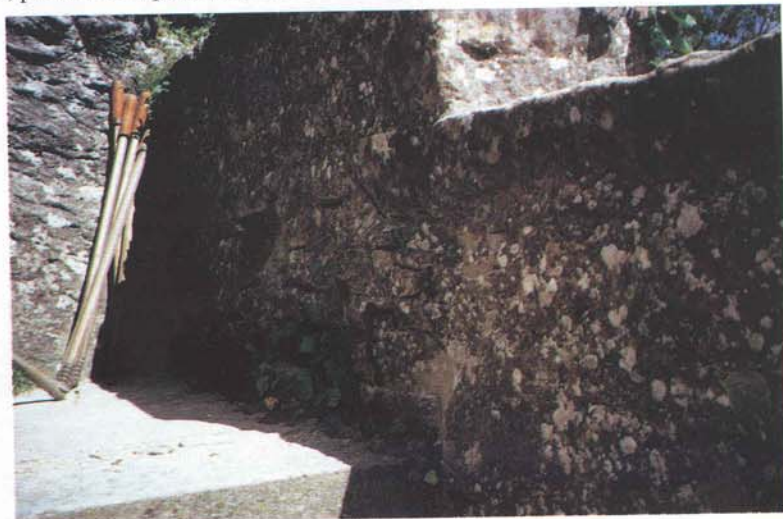
Foto 3  
Fessurazioni nel muretto sovrastante il «Precipizio»

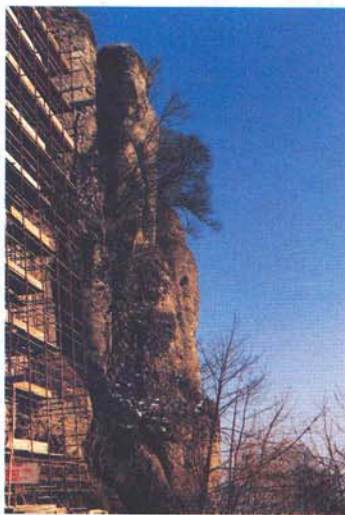
Foto 5, 6 -  
Panoramica della parete denominata «Precipizio» con evidenziato il pilastro roccioso

La scelta è ricaduta su un sistema di bullonatura con tiranti passivi a barre d'acciaio di lunghezza pari a 25 m, con l'importante caratteristica di fornire una resistenza agli sforzi di taglio lungo le fratture, realizzando una vera e propria cucitura dell'ammasso roccioso. Inoltre si è provveduto alla realizzazione di dreni suborizzontali per abbattere le spinte idrostatiche.

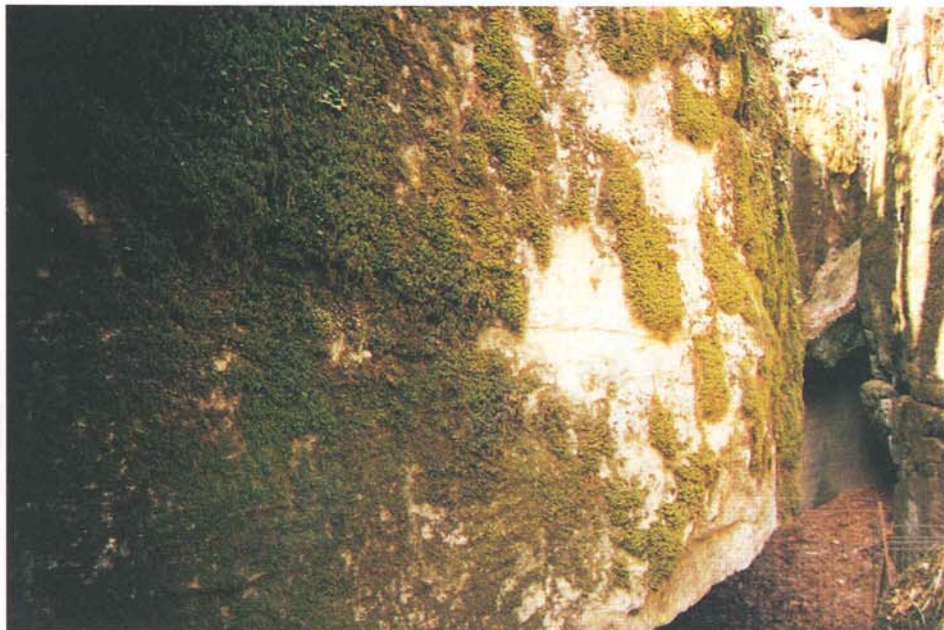
Foto 7 - Tratto iniziale del labirinto di «Sasso Spicco»

In particolare la fessura si sviluppa (cfr. Fig. 13 prec. articolo), per un primo tratto di lunghezza pari a  $\approx 25$  m, (Foto 7), in direzione NW-SE per deviare successivamente in direzione N-S lungo la cosiddetta «fessura principale» dove lo sviluppo dell'anfratto raggiunge una decina di metri fino a sottopassare il corridoio di accesso alla «Cappella delle Stimate».

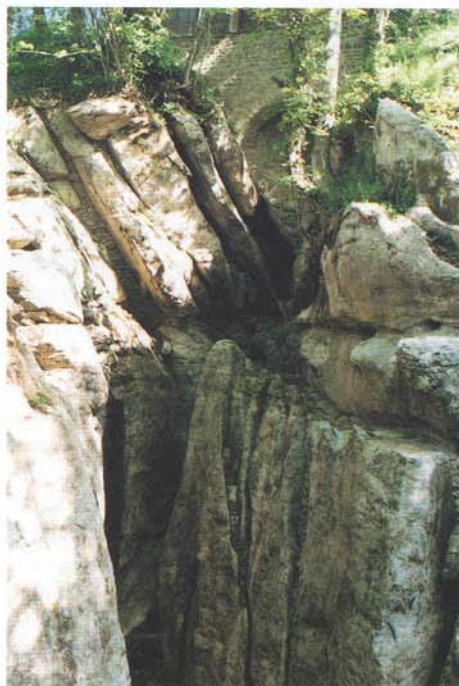
Foto 8 - Lastre rocciose ruotate in corrispondenza della «fessura principale»

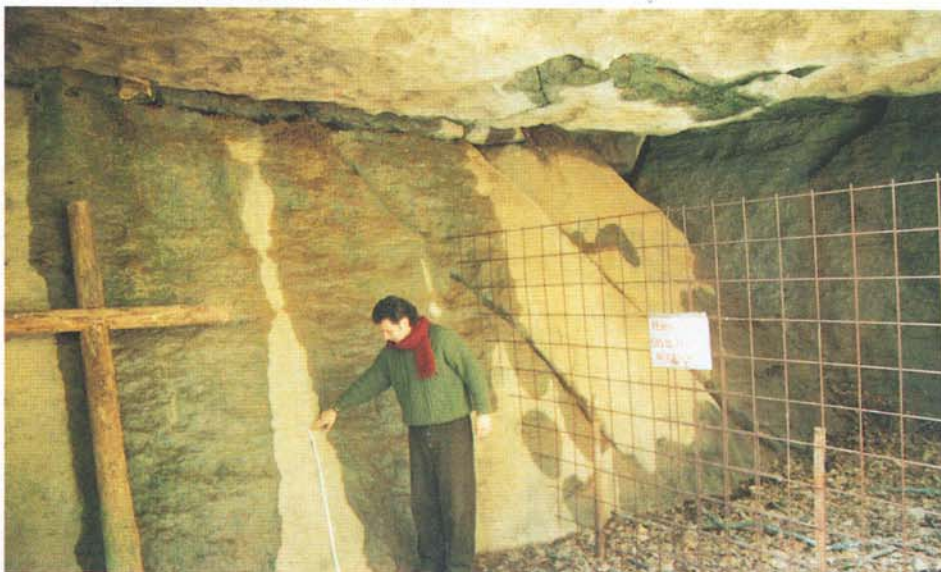
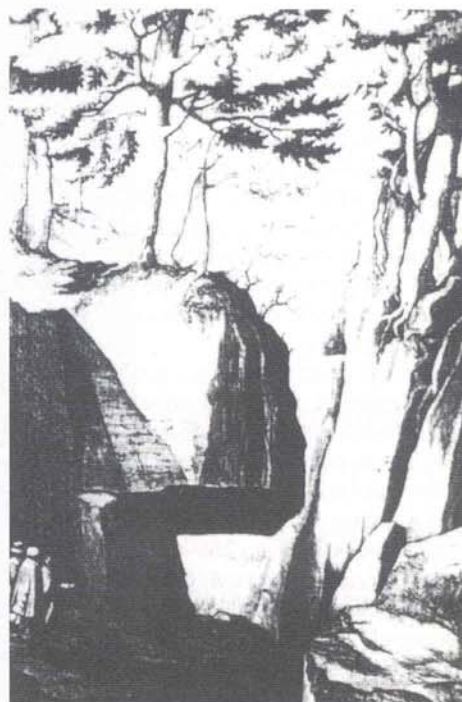
Foto 9 - Anfratto di base del «Sasso Spicco»

Infine le lastre rocciose tendenti al distacco, isolate dalle superfici di strato del tetto inferiore, sono state assicurate tramite bullonature passive ad ancoraggio puntuale.
