# La traversée d'accidents géologiques: l'exemple du franchissement de la faille de la Valle Fredda par le tunnel autoroutier du Gran Sasso

Pietro Lunardi, Milano

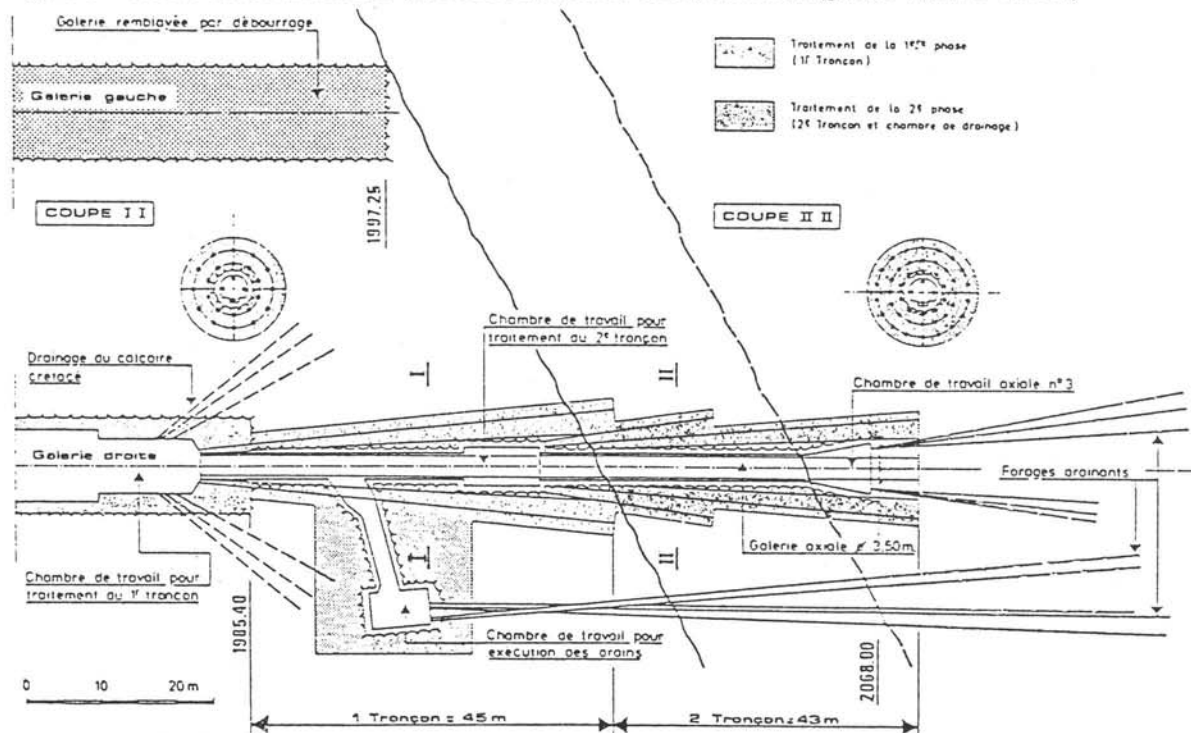
Figure 6 Galerie droite: différentes phases de traitement et de percement (galerie axiale  $\varnothing$  3,50 m)

Ce deuxième bond, beaucoup plus délicat, concerne les terrains broyés du remplissage de la faille. Il comporte une troisième chambre de travail dans le calcaire jurassique amont permettant la reconnaissance et le drainage au-delà de l'accident. L'épaisseur du terrain traité à l'extrados de la galerie fut fixée à 4 m, correspondant à un rapport  $R/r \sim 3$ .

Le dispositif des forages de traitement, réalisés à l'aide de deux perforatrices placées dans la chambre de travail 2, comprend quatre auréoles tronconiques, l'espacement entre forages en extrémité d'auréoles étant de 2,5 m.

Les quantités de matériaux injectés furent conformes aux prévisions du projet en ce qui concerne le gel mais nettement inférieures pour le coulis argile ciment, malgré les pressions de refus élevées.

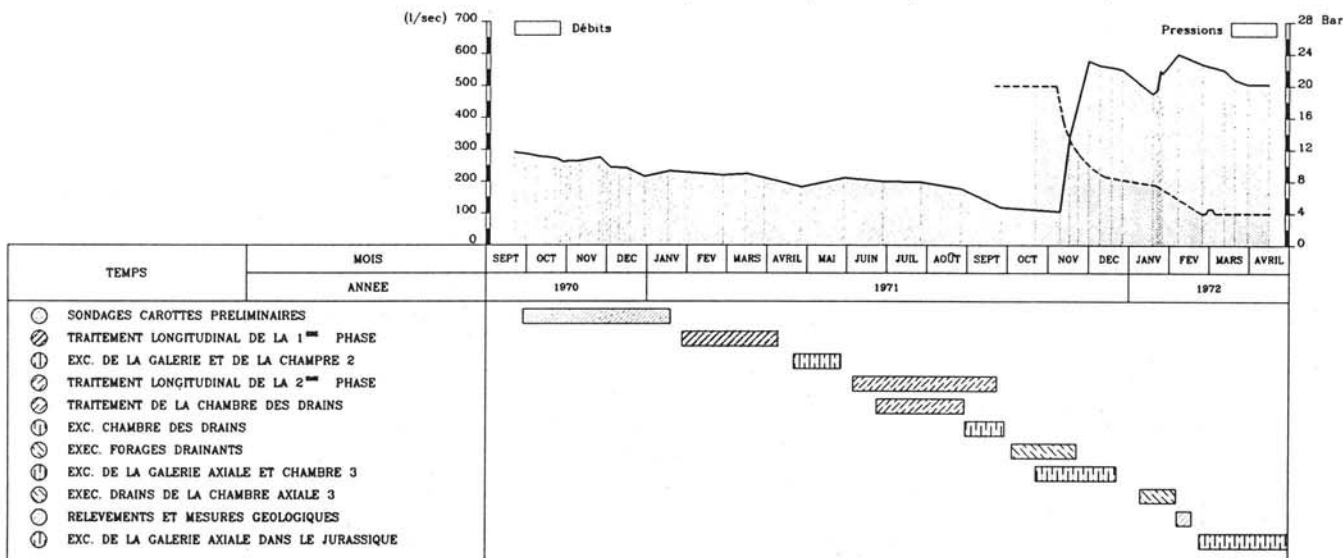
Figure 7 Galerie droite: évolution des débits d'exhaure et des pressions hydrostatiques au cours des phases de travail

Le drainage comporte 18 drains forés de 80 à 100 m de longueur, tubés et cimentés au droit de l'accident et pénétrant de 20 à 45 m dans le jurassique (diamètre utile 3"). L'efficacité de ce dispositif fut spectaculaire. La pression hydrostatique fut abaissée de moitié en moins d'un mois, pour un débit total d'exhaure des drains forés compris entre 400 et 600 l/s.

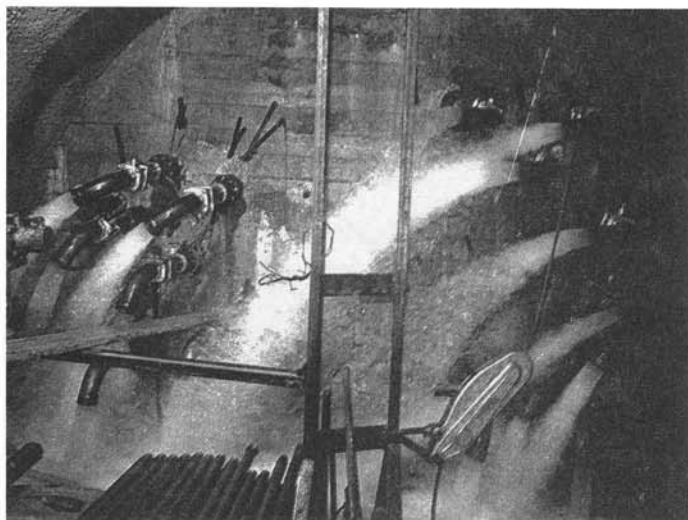
Figure 8  
Galerie droite - Chambre latérale de drainage:  
Vue générale des têtes des drains

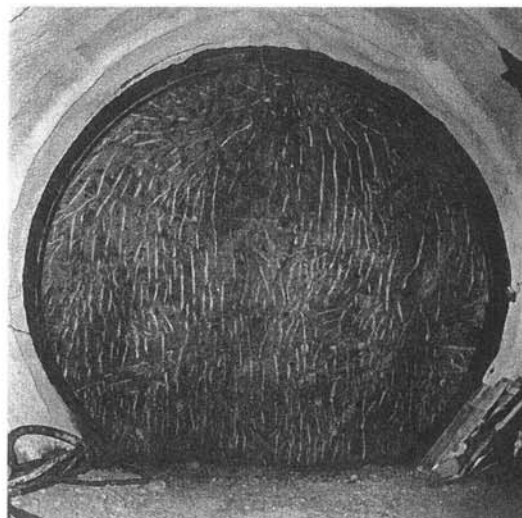
Figure 9  
Galerie droite: terrain injecté (mylonite) au front  
de la galerie axiale de diamètre 3,50 m en cours  
de percement

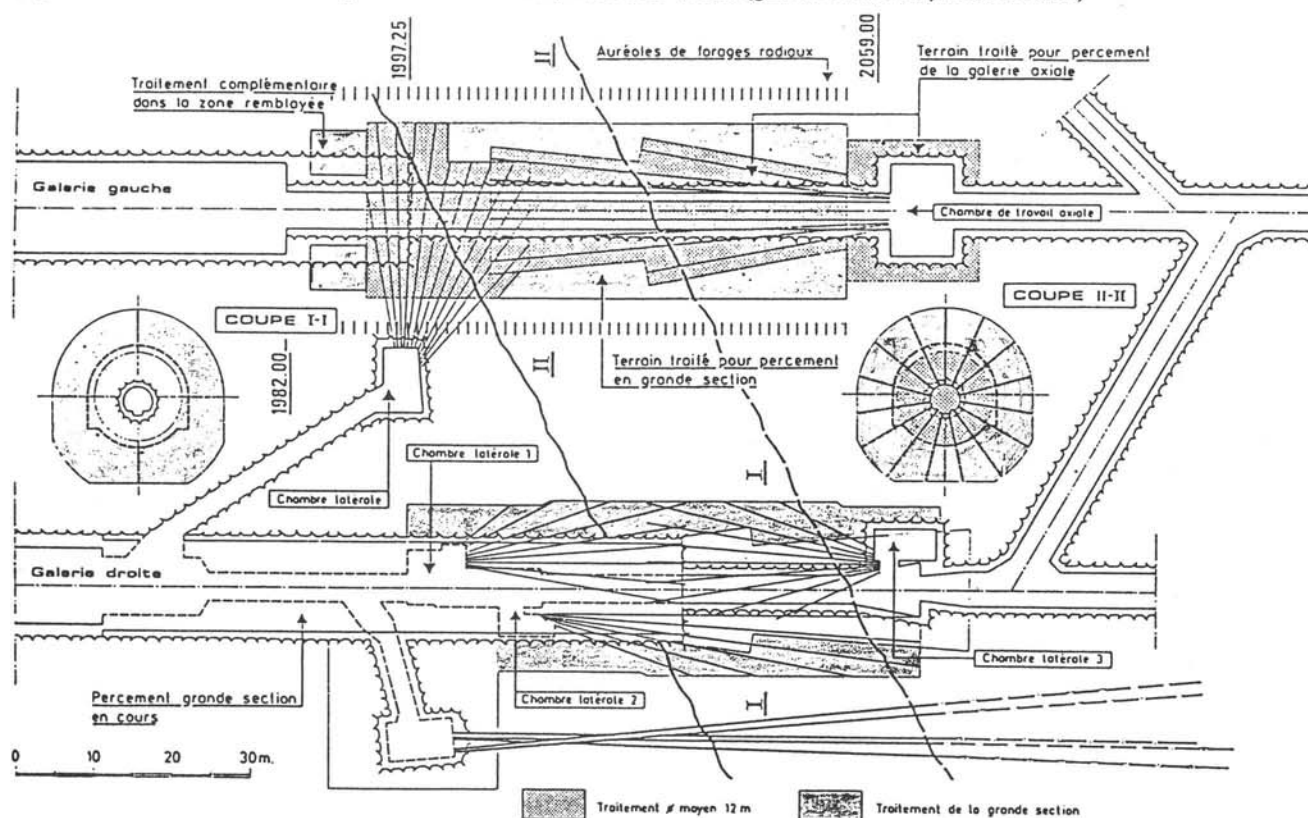
Figure 10 Galeries droite et gauche: différentes phases de travail (galerie axiale et pleine section)

Les forages de traitement furent donc exécutés à partir de 3 chambres latérales implantées dans le calcaire des épontes comme indiqué sur la figure 10. Disposés sensiblement longitudinalement par rapport à l'axe du tunnel, ils furent implantés de façon à assurer la consolidation d'un cylindre de diamètre 21 m dans le calcaire fracturé

(4 m d'épaisseur de terrain traité,  $R/r = 16$ ) et 25 m au droit des zones mylonitisées (6 m d'épaisseur de traitement,  $R/r = 2$ ). La réduction de l'épaisseur de l'anneau traité fut rendue possible par la chute de pression hydrostatique (stabilité à 0,3 MPa) sous l'effet du drainage dû à la poursuite de la galerie axiale au-delà de la faille.

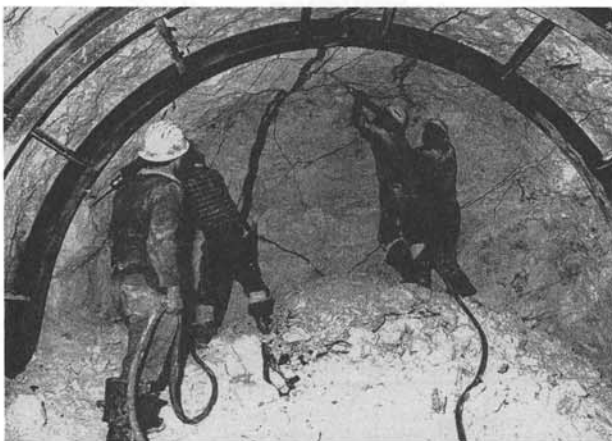
Figure 11

Galerie droite: terrassement en grande section.  
Aspect du terrain injecté au front (imprégnation au gel et claquages au coulis argile-ciment)

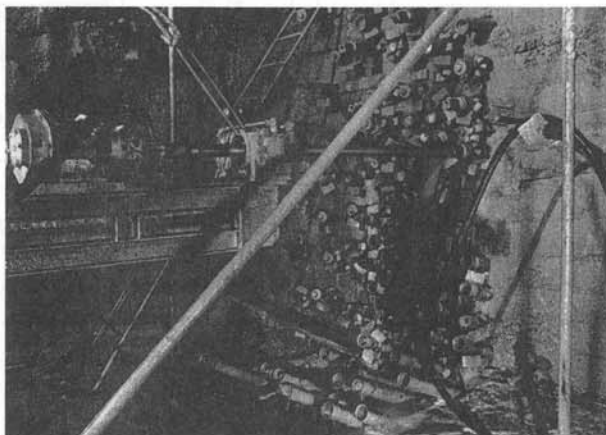
Figure 12

Galerie gauche: chambre de travail amont. Perforatrice hydraulique en cours de travail

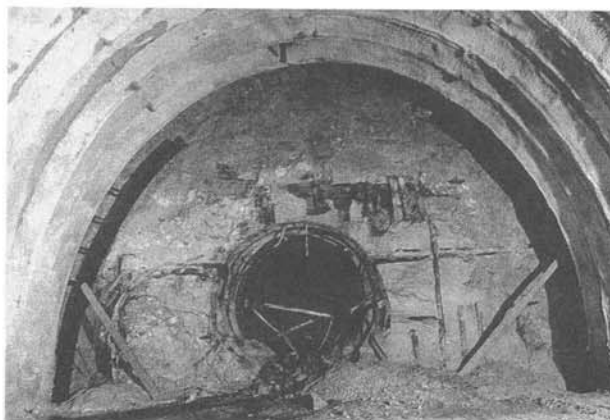
Figure 13  
Galerie gauche: excavation en grande section après traitement de terrain à partir de la galerie axiale

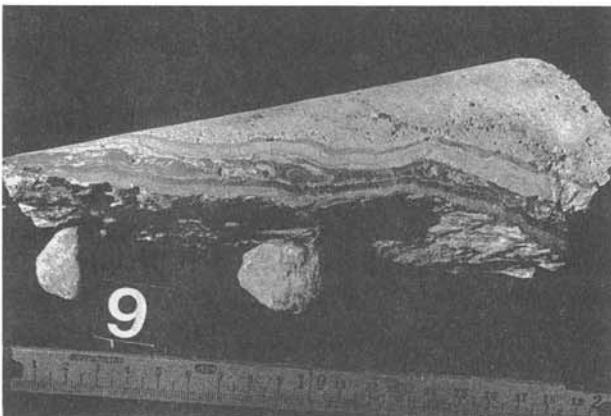
L'aspect des carottes (fig. 14) indique bien une imprégnation complète par le gel de silicate dans les zones broyées les plus fines, le coulis argile ciment étant venu claver l'ensemble par claquages successifs et augmenter la résistance mécanique.

Figure 14  
Echantillon carotté dans une zone de mylonite injectée (imprégnation au gel et claquage au coulis ciment-bentonite)

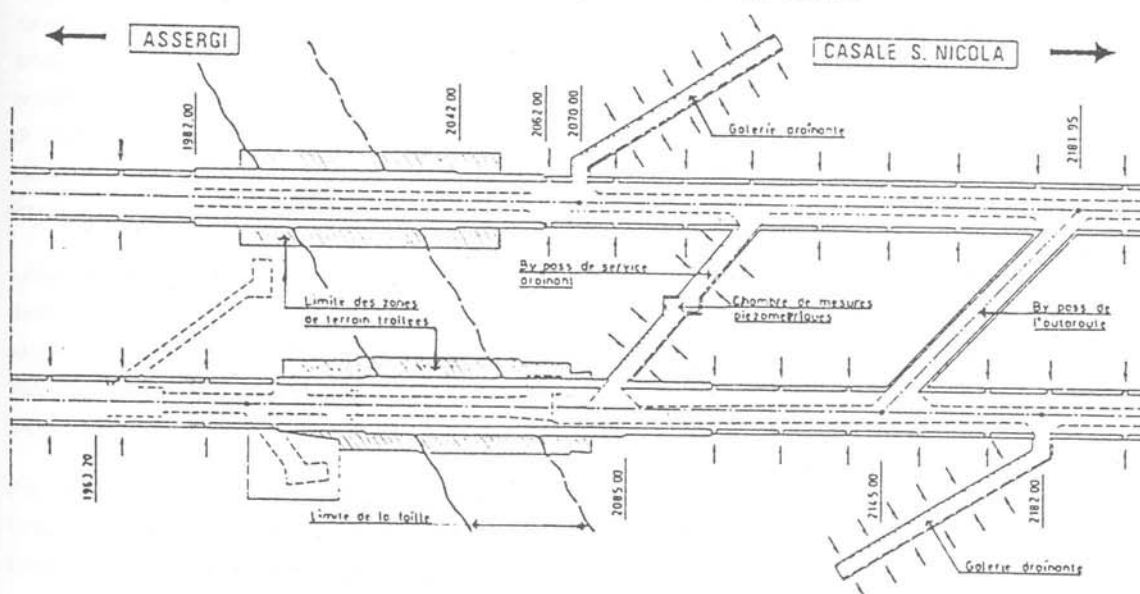
L'anneau de terrain traité ne peut être considéré comme rigoureusement étanche surtout à titre définitif. On peut donc craindre, en l'absence de tout dispositif approprié, une reconstitution de la pression hydrostatique derrière le revêtement des tunnels, pression pouvant atteindre la valeur initialement mesurée, soit 2 MPa.

Figure 15 Vue en plan des galeries terminées. Dispositif de drainage définitif

On a donc prévu un dispositif de drainage établi à titre définitif à la base des piédroits de la voûte, au droit des zones de calcaire fissuré à l'amont et à l'aval de la faille, permettant de maintenir la pression hydrostatique à une faible valeur.

- dans les tunnels eux-mêmes, des forages rayonnants débouchant dans un drain de base en radier et collature par le réseau d'exhaure disposé sous l'ouvrage;
- des galeries spécifiques de drainage implantées dans le calcaire jurassique de l'éponte amont. La direction de ces galeries est sensiblement perpendiculaire à celle de la faille de la Valle Fredda de façon à recouper de façon optimale les fractures et fissures du calcaire.
