Metropolitana di Milano, linea 5 – Sottoattraversamento edificio in zona Segesta con EPB-TBM: previsione di cedimenti e dati di monitoraggio

ABSTRACT: L'articolo descrive il passaggio di due TBM di tipo EPB al di sotto di un edificio, nell'ambito della costruzione del prolungamento della Linea Metropolitana 5 di Milano. Posizionata in prossimità dell'uscita delle macchine dalla stazione Segesta, la costruzione di civile abitazione è stata ispezionata, analizzata in termini di struttura e stato di conservazione, studiata a livello di comportamento in presenza delle previste attività di scavo. In queste pagine vengono illustrati contesto geotecnico, configurazione locale, simulazioni numeriche, assunzioni di carico, aspetti progettuali e analisi di subsidenza. Particolare attenzione viene prestata agli spostamenti del terreno e all'interazione tra lo scavo dei tunnel e l'edificio, analizzando altresì i valori di perdita di volume. Alcuni dati di monitoraggio vengono infine presentati e messi a confronto con le previsioni teoriche.

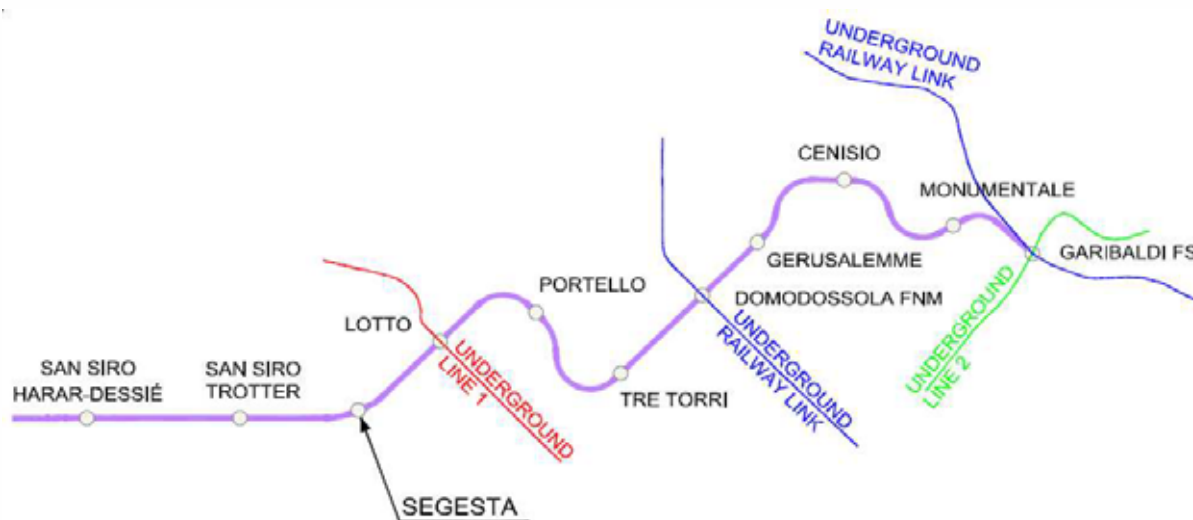
Figura 1. Planimetria generale prolungamento M5

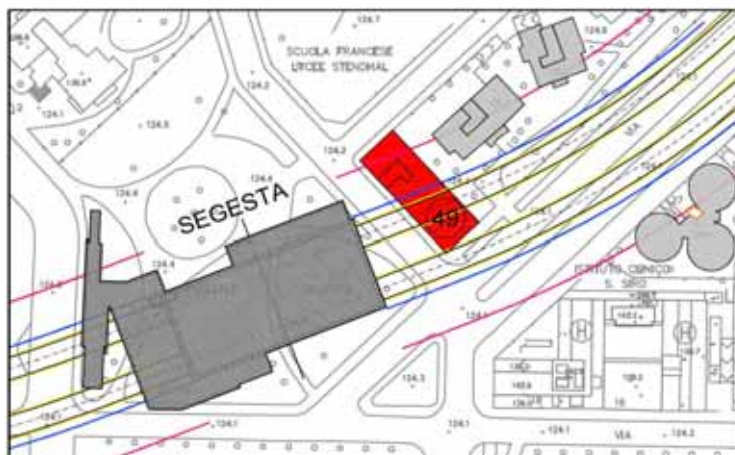
L'asse della costruzione in oggetto risulta essere quasi ortogonale al tracciato delle due gallerie che lo sottopassano: queste ultime si trovano in corrispondenza del vano scale sud (binario sinistro) e tangente al fabbricato (binario destro).

Figura 2. Planimetria di inquadramento della zona di studio

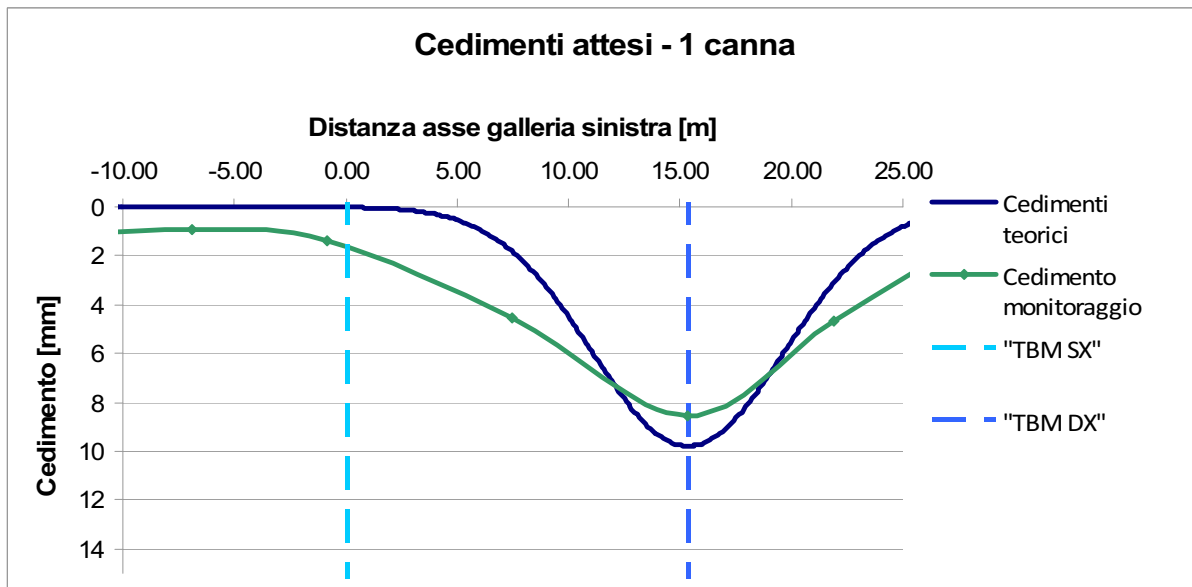
Le fasi di realizzazione dell'opera prevedevano l'esecuzione delle due gallerie in tempi sfasati in modo da consentire l'assestamento dei cedimenti dovuti all'apertura della prima canna (DX) prima di procedere con la realizzazione della seconda (SX). Durante le lavorazioni sono state registrate le livellazioni dei punti individuati nel piano di monitoraggio. Confrontando tali dati con le previsioni teoriche si osserva che al passaggio della prima canna la curva di cedimento stabilizzato presenta un valore massimo inferiore del 10% circa rispetto a quello atteso e una minor pendenza con una conseguente maggiore ampiezza del bacino di subsidenza.

Figura 13. Esiti livellazione sez. PGR 1+401.15 - TBM DX PGR 1+651.27; TBM SX PGR 1+368.5

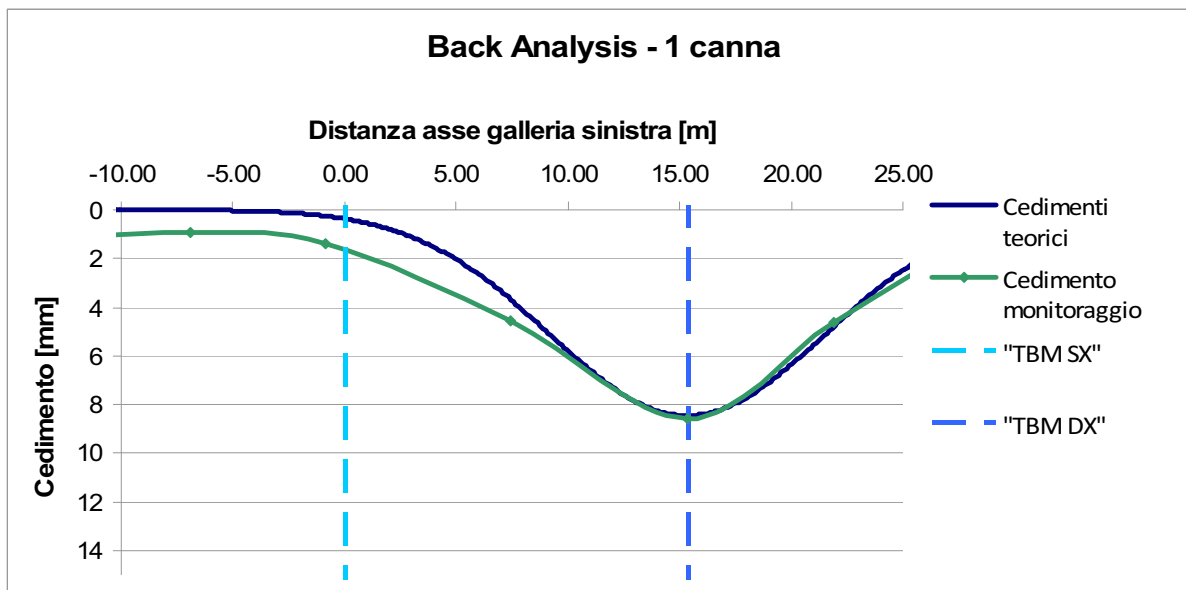
In Figura 15 e Figura 16 si riportano i parametri che caratterizzano le curve di *back analysis* e i relativi grafici.

Figura 15. Dati curva di *back-analysis* sez. PGR 1+401.15 - TBM DX PGR 1+651.27; TBM SX PGR 1+368.5

Dai risultati presentati si evince che i profili di subsidenza relativi alla sezione analizzata sono assimilabili a curve di cedimento caratterizzate da valori di k superiori a quelli ipotizzati in fase progettuale (analisi

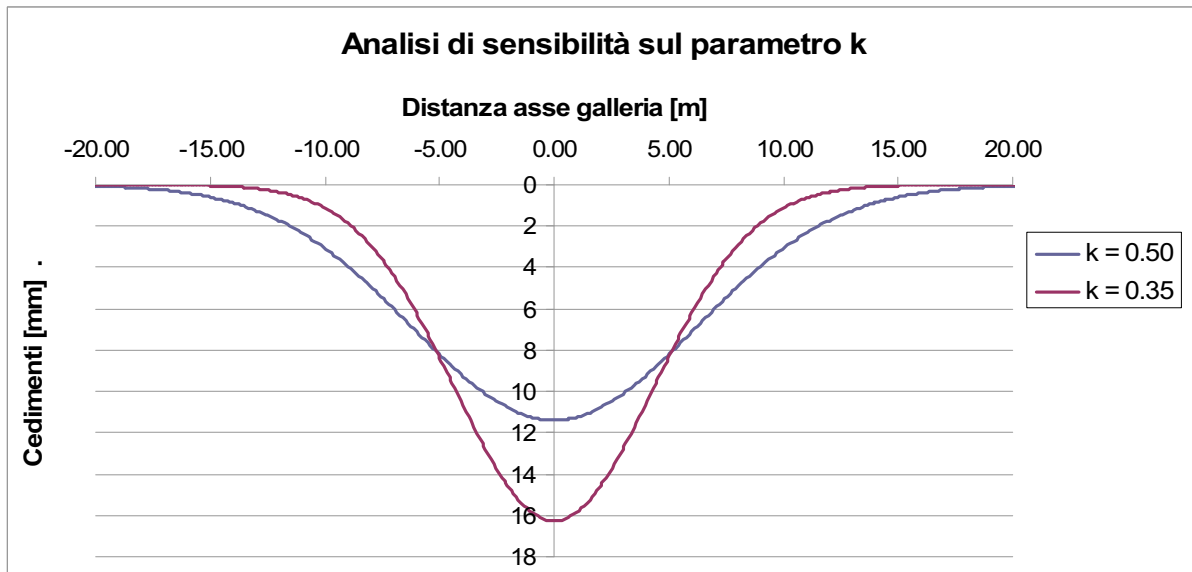
Come accennato in precedenza, il parametro k dipende dalle caratteristiche del terreno ed è associato all'ampiezza della curva di subsidenza. L'aver determinato nella *back-analysis* un valore superiore a 0.35, assunto in progetto, rivela una maggiore coesione del terreno in cui sono realizzate le gallerie. L'assunzione di un valore basso per il parametro k in fase di progetto è stata fatta tuttavia a favore di sicurezza, dato che una maggiore ampiezza della curva di subsidenza a pari volume perso presenta pendenze più dolci e, quindi, cedimenti differenziali minori tra due punti posti a una certa distanza. Si ha, d'altro canto, una ripercussione su un'area più vasta che, però, sarà interessata da cedimenti di entità meno rilevante.

Figura 17. Curva di subsidenza per diversi valori di k a parità degli altri parametri
