Metropolitana di Varsavia – Linea 2: un innovativo metodo di consolidamento del terreno per il passaggio delle TBM sotto il complesso monumentale "Praga"

ABSTRACT: A Varsavia sono attualmente in corso di realizzazione le gallerie a doppia canna della seconda linea della Metropolitana. Nella tratta centrale, lungo un tracciato di 6.5 km circa, sono previsti diversi sottoattraversamenti estremamente difficili. Tra questi, quello del complesso monumentale di edifici del quartiere "Praga", tra i pochi sopravvissuti alla Seconda Guerra Mondiale. Essi oggi versano in condizioni statiche precarie, sia a causa della scarsa qualità costruttiva sia per l'assenza di manutenzione nel tempo. Per preservarli dal potenziale rischio di crollo durante gli scavi, in progetto si è riscontrata la necessità di consolidare preventivamente un arco di terreno sopra la calotta delle gallerie da realizzare. Tuttavia, le numerose preesistenze e l'elevata estensione planimetrica della zona da trattare, rendeva impossibile eseguire gli interventi di consolidamento necessari utilizzando i sistemi tradizionali. Si è progettato allora di operare attraverso perforazioni guidate che, partendo da circa 250 m di dis

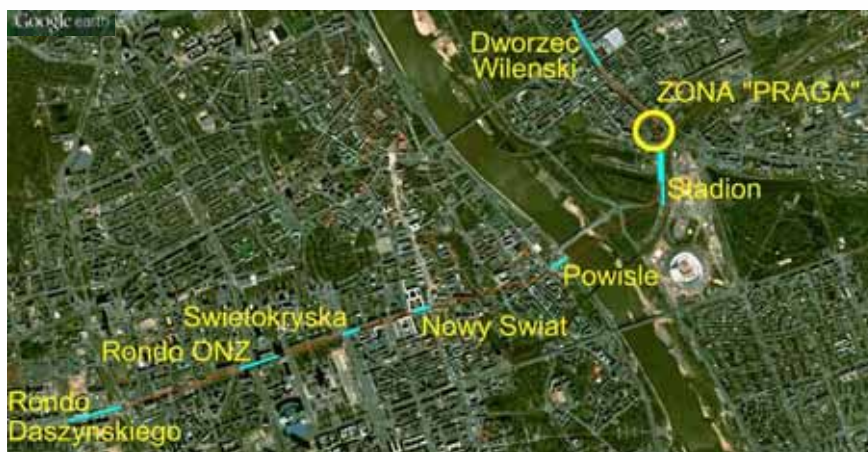
Figura 1 – Metro Varsavia - Tratta centrale della Linea 2

La tratta centrale della Linea 2 ha un'estensione di 6,3 km con 7 stazioni comprese tra i due capolinea di Rondo Daszynskiego e di Dworzec Wilenski. Lo scavo delle gallerie, a doppia canna, è previsto attraverso l'uso di quattro TBM-EPB (Tunnel Boring Machine-Earth Pressure Balance) del diametro di 6,3 m. Lungo il tracciato sono identificabili diversi sottoattraversamenti difficili tra cui, tra le stazioni Powisle e Stadion, quello del fiume Vistola e, tra le stazioni Rondo Onz e Świętokrzyska quello delle due gallerie della Linea 1 della metropolitana, con meno di 3 m di franco tra le gallerie esistenti e quelle di nuova realizzazione.

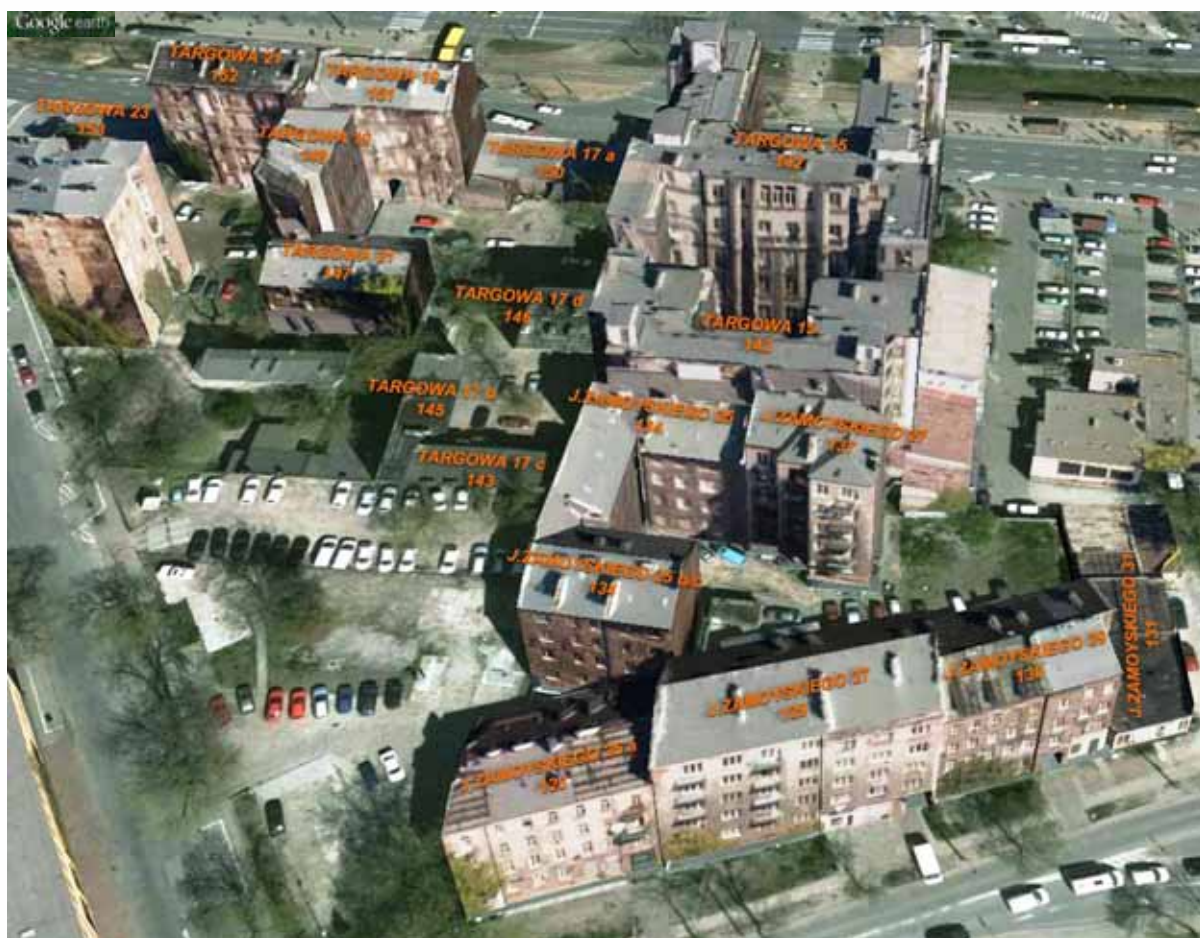
Figura 2 – Varsavia – Complesso monumentale quartiere Praga

Non per ultimo, in termini di complessità, è il sottoattraversamento degli edifici del complesso monumentale del quartiere "Praga", tra le stazioni Stadion e Dworzec Wilenski (figura 2), oggetto del presente articolo. Il progetto, per vincoli legati al tracciato, evidenziava la necessità di sottoattraversare tali edifici con distanza, tra gallerie e quota di imposta delle fondazioni, molto ridotta (circa 6÷8 m). Gli edifici in questione hanno una notevole rilevanza storica per la città di Varsavia, perché rappresentano gli unici fabbricati rimasti illesi a seguito dei bombardamenti distruttivi della Seconda Guerra Mondiale. Ciononostante oggi versano in condizioni statiche estremamente critiche, sia per la scarsa qualità costruttiva sia per l'assenza di manutenzione nel corso del tempo.

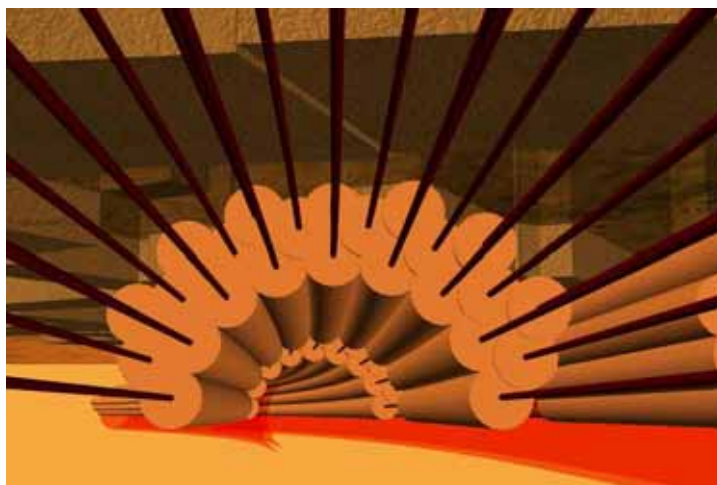
Figura 3 – Trattamento del terreno al contorno dello scavo

La geometria articolata degli edifici, unitamente alle numerose preesistenze, soprattutto legate all'esistenza di sottoservizi e spazi in superficie ridotti, rendevano di fatto impossibile realizzare i necessari consolidamenti del terreno con sistemi tradizionali. Per riuscire a consolidare preventivamente, come

necessario, un arco di terreno al contorno del profilo superiore di calotta delle gallerie da scavare (figura 3), si è dovuto pertanto ricorrere ad una tecnologia esecutiva complessa.

In particolare, tenuto conto dell'elevata estensione della zona da consolidare tramite iniezioni nel terreno, la Rocksoil S.p.A. ha progettato un intervento innovativo attraverso perforazioni 'High Directional Drilling' "HDD" (= perforazioni direzionali guidate), partendo da una zona relativamente distante dai fabbricati fino a raggiungere, progressivamente, la quota al contorno delle gallerie da scavare. Tali perforazioni sono state ideate in maniera tale da disporle parallelamente alla sagoma delle gallerie di futura realizzazione, seguendole per tutta la lunghezza necessaria (circa 250 m).

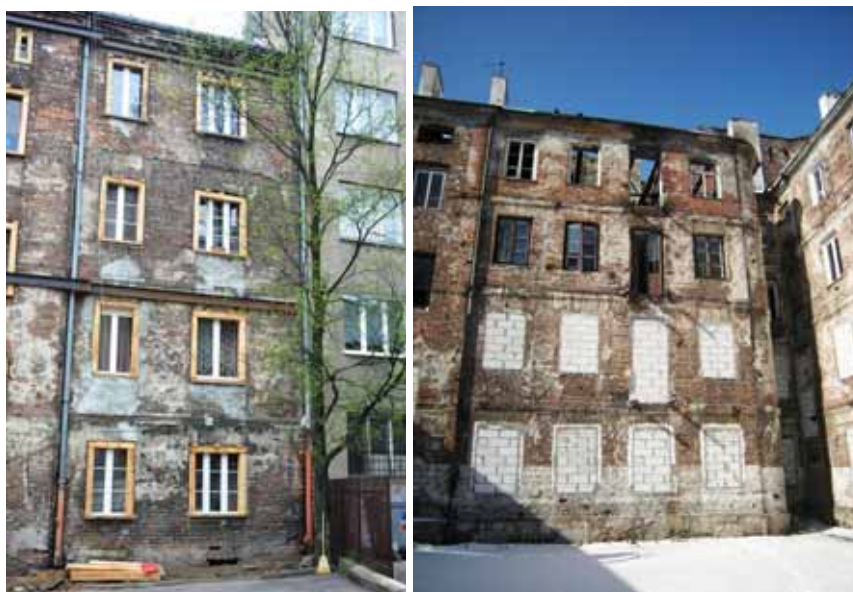
Figura 5 – Interventi strutturali a protezione edifici quartiere Praga

L'edificazione del complesso monumentale del quartiere "Praga", interessato dal sottoattraversamento delle TBM, risale al periodo compreso tra la fine del 1800 e l'inizio del 1900. Le strutture principali portanti di tali fabbricati sono prevalentemente costituite da murature di mattoni. In alcuni casi sono presenti elementi strutturali in cemento armato. I solai sono in prevalenza costituiti da elementi strutturali in legno e acciaio, raramente in cemento armato. La profondità delle fondazioni varia tra i 3 m e i 4 m rispetto al piano campagna. La maggior parte di questi edifici hanno subito la devastazione della Seconda Guerra Mondiale e non sono stati ricostruiti, se non in sporadici casi, ma soprattutto non sono stati mantenuti nel tempo, subendo pesanti effetti di deterioramento dei materiali nel corso degli anni. I quadri fessurativi pregressi, unitamente alle condizioni di deterioramento dei materiali hanno reso la maggior parte di questi edifici ascrivibili a manufatti dal comportamento strutturale non ordinario. Inoltre, la recente demolizione di alcuni fabbricati limitrofi e un incendio, che ha interessato una parte di questi edifici, hanno ulteriormente aggravato la già critica situazione strutturale. In tale contesto, nelle situazioni più critiche, si è ritenuto opportuno mettere in opera, propedeuticamente al passaggio delle TBM, alcuni interventi strutturali a protezione di alcuni fabbricati (figura 5 e tabella 2).

Edificio – Numero	Anno Edificazione	Tipologia strutturale portante	Condizioni pregresse edificio	Intervento Strutturale eseguito
Targowa 21 - 152	1890	Muratura	Critiche Edificio disabitato	Aperture murate
Targowa 19 - 151	1910	Muratura	Critiche Edificio disabitato	Aperture murate
Targowa 19 - 148				-
Targowa 17a - 149	1910+1913	Muratura e alcuni elementi in cemento armato	Fessure, degrado materiali e assenza manutenzione	-
Targowa 17a - 150				-
Targowa 17d - 146				Catene in acciaio
Targowa 17d - 144				Travi di legno attorno alle finestre
Targowa 15 - 142	1928	Cemento armato	Fessure, degrado materiali e assenza manutenzione	-
Zamoyskiego 27 - 137	1939	Muratura e alcuni elementi in cemento armato	Fessure, degrado materiali e assenza manutenzione	-
Zamoyskiego 27 - 129				
Zamoyskiego 29 - 130	1910+1913	Muratura	Fessure, degrado materiali e assenza manutenzione	Catene in acciaio e travi di legno attorno alle finestre

Tali interventi hanno permesso di incrementare il coefficiente di stabilità degli edifici ritenuti più sensibili alle operazioni di scavo.

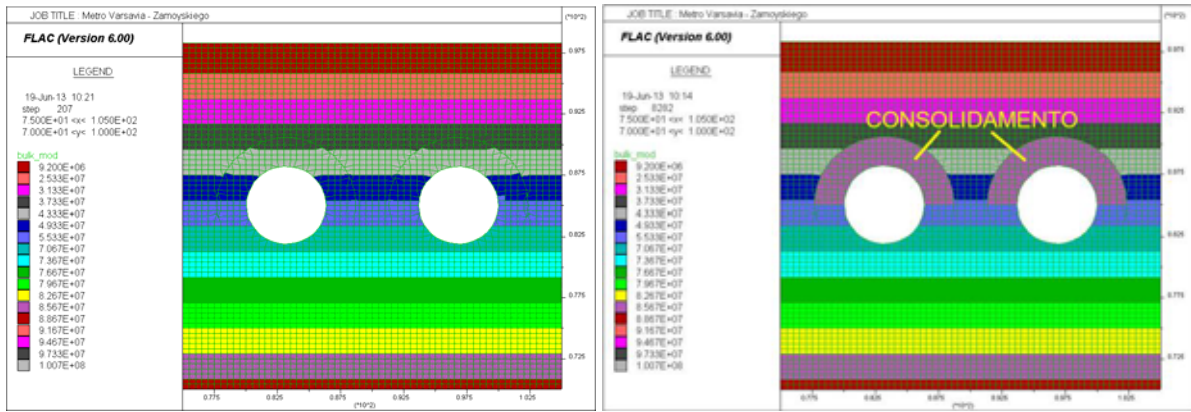
Figura 8 – Analisi FLAC in assenza e presenza di consolidamento

La simulazione delle diverse fasi di scavo delle gallerie sono state eseguite attraverso analisi FLAC bidimensionali (figura 8), sostituendo il terreno scavato con forze equivalenti, via via ridotte percentualmente per riprodurre l'avanzamento dello scavo. Il consolidamento del terreno è stato simulato incrementando il modulo di Young di 2.5 volte rispetto ai valori del terreno naturale.
