**IL CONSOLIDAMENTO DEL SUOLO E DELLE ROCCE
NELLE REALIZZAZIONI IN SOTTERRANEO**

**PROBLEMATICHE STATICHE E COSTRUTTIVE NELLO SCAVO
DELLA DISCENDERIA MINERARIA DI NURAXI FIGUS**

*STATIC AND CONSTRUCTION PROBLEMS IN THE INCLINED
SHAFT OF THE NURAXI FIGUS MINE*

Raffaele Cotza, Università di Cagliari, Cagliari, Italia
Alessandro Focaracci, Rocksoil S.p.A., Milano, Italia
Natale Grassi, Torno S.p.A., Milano, Italia
Pietro Lunardi, Università di Parma, Parma, Italia

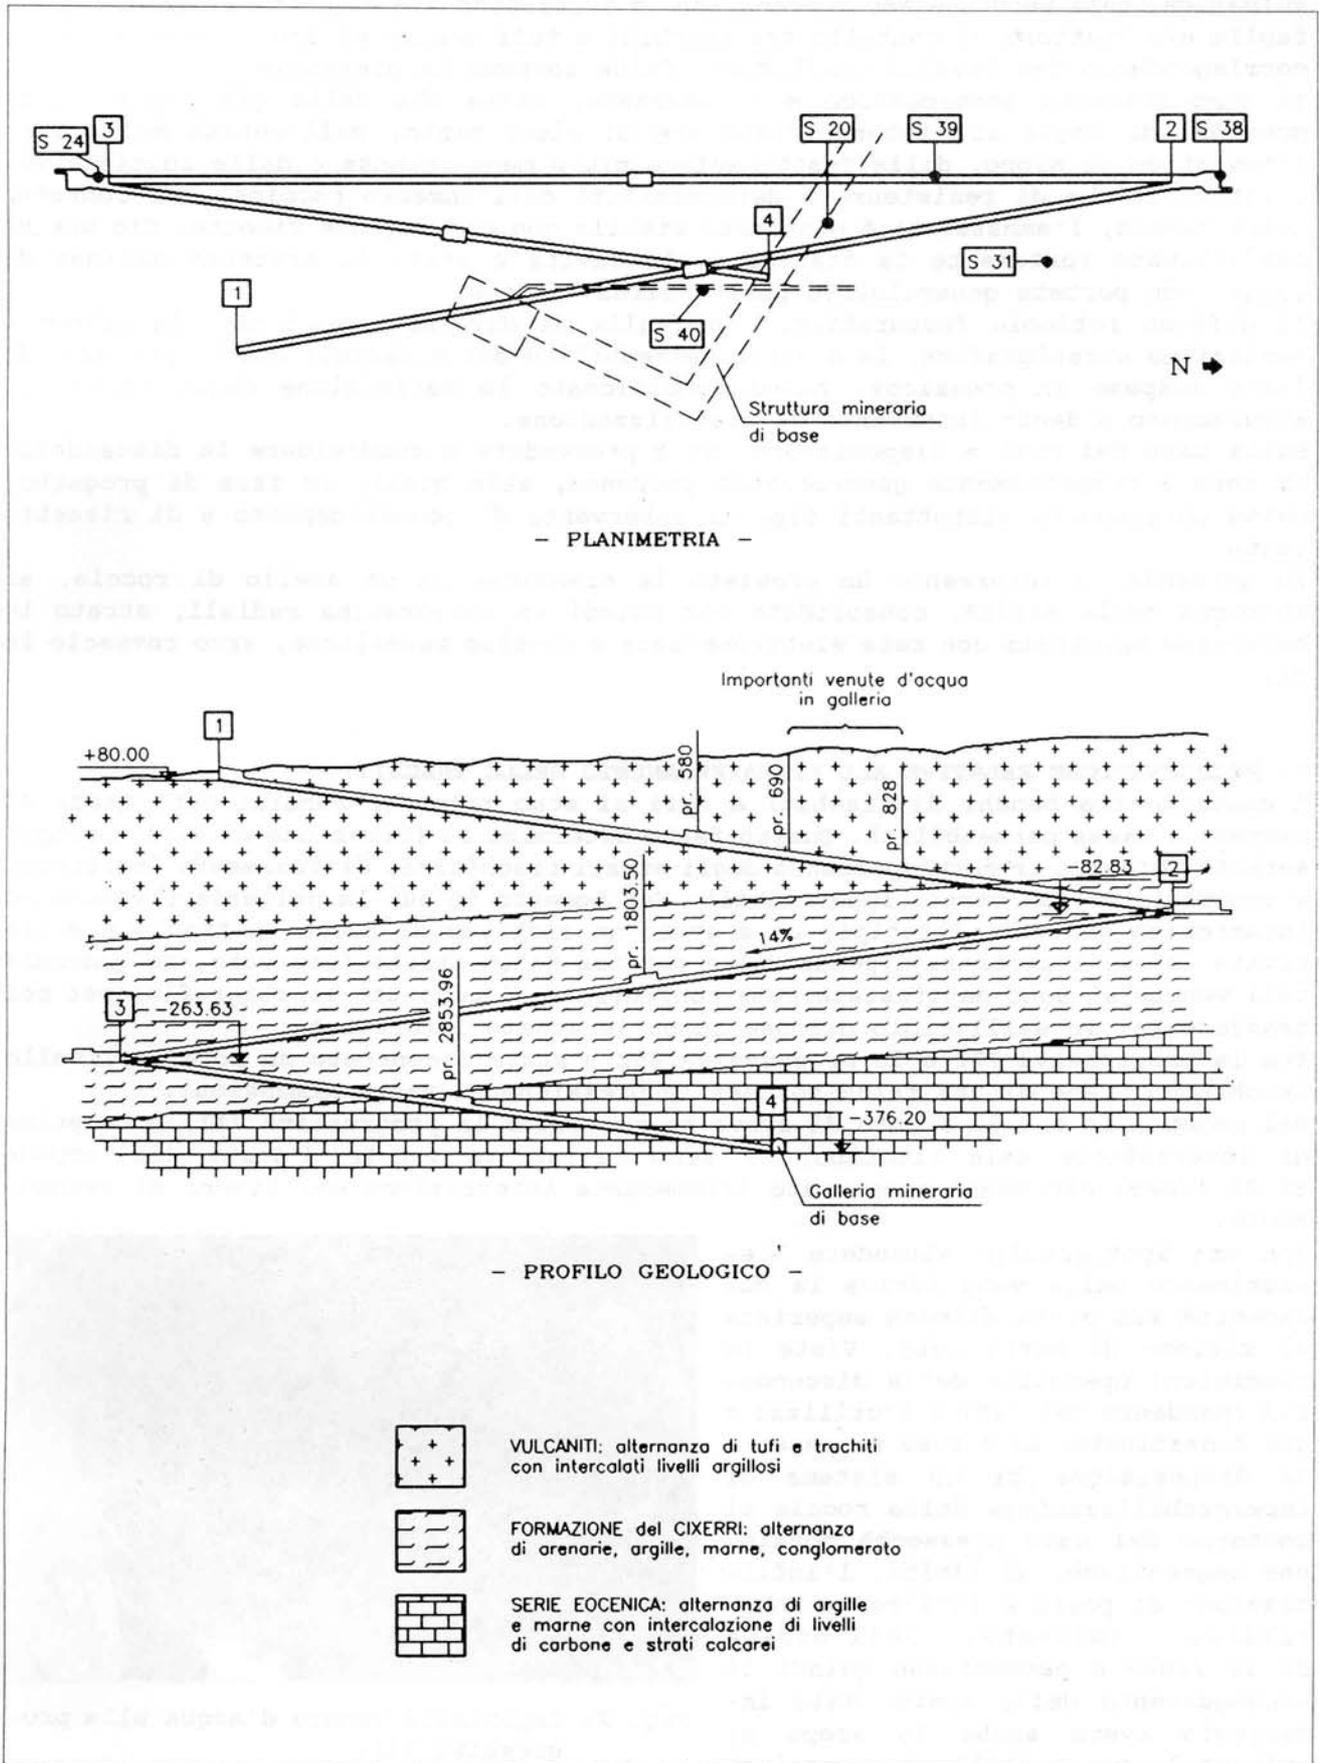
Fig. 1: Planimetria generale e profilo geologico.
 General planimetry and geological profile of the Nuraxi Figus mine.

Tenendo presente la genesi del territorio, dai dati emersi dai sondaggi eseguiti, si è giunti ad individuare la seguente successione stratigrafica, a partire dal piano campagna (Fig. 1):

- vulcaniti a carattere trachitico-tufitico fino a circa progr. 870;
- alternanza di arenarie, argille, marne, conglomerato fino a progr. 2700;
- alternanza di argille e marne con intercalazione di livelli di carbone e strati calcarei oltre la succitata progressiva.

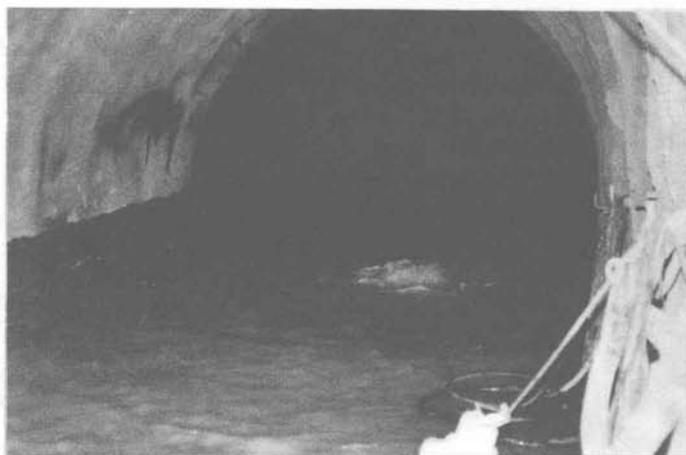
Fig. 2: Importanti venute d'acqua alla progressiva 711.
Iremarkable water inflows at the progr. 711.

Nel momento in cui il fronte di scavo ha raggiunto la progressiva 711, poco prima di intercettare tale litotipo, si sono registrate venute d'acqua dell'ordine di 30 l/sec. che hanno comportato l'immediata interruzione dei lavori di avanzamento.

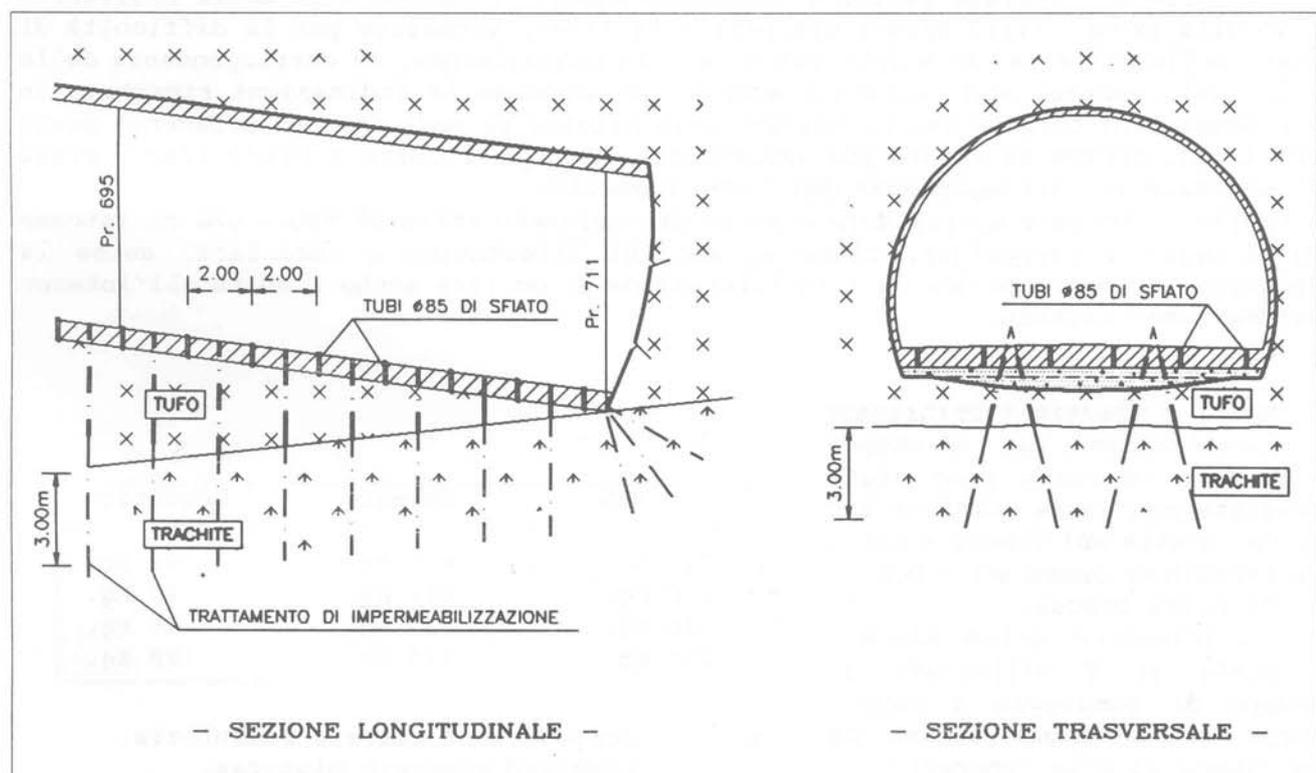
Fig. 3: Interventi tra le progressive 695 e 711.
Interventions between the 659 and 711 progr.

Come intervento preliminare, è stato necessario ridurre le venute d'acqua registrate in corrispondenza del fronte, alla progressiva 711, provenienti prevalentemente dall'arco rovescio che si intesta a pochi metri sopra il livello trachitico, con l'iniezione di opportune miscele nella fascia di terreno sottostante il solettone all'interno della trachite (fig. 3). In un primo momento, si è cercato di impedire l'insorgere di eccessive spinte sul solettone a seguito dell'iniezione eseguendo 40 fori di sfiato (\varnothing 85 mm) nella struttura.

Quindi si è proceduto alle perforazioni per le iniezioni che si sono intestate per tre metri nel sottostante banco trachitico. Con venute superiori ad $1+2$ l/sec si sono iniettate resine silicate, con portate inferiori, malte cementizie.

La presenza dei pozzetti di raccolta sul solettone non ha permesso di raggiungere risultati migliori in quanto l'acqua di filtrazione dilavava la miscela iniettata senza dare il tempo alla resina di indurire e occludere tutte le cavità. Per questo motivo, è stato necessario chiudere i fori di sfiato e procedere ad una seconda iniezione che ha permesso di ridurre le portate a 7 l/sec. Si è dovuto però accettare la fessurazione dell'arco rovescio, il quale è stato successivamente ancorato al banco trachitico utilizzando 28 barre dywidag \varnothing 26.

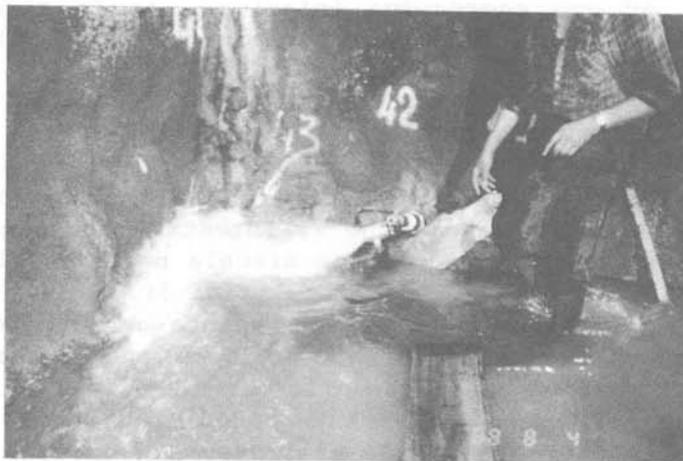
Fig. 4: Venute d'acqua in galleria
Water inflows.

Completato l'attraversamento del banco trachitico, la portata globale misurata all'esterno è risultata pari a 21 l/sec. L'aumento rispetto alla media registrata fino alla progr. 711 (7 l/sec) era pari a 14 l/sec, eccessivo per le difficoltà di scavo della galleria. Si è intervenuti allora puntualmente, in corrispondenza delle principali venute, con iniezioni aggiuntive, secondo le indicazioni riportate in precedenza. Al termine del trattamento, in calotta si registravano solamente degli stillicidi mentre le venute più importanti, comunque ridotte a 10+12 l/sec, erano localizzate in corrispondenza dell'arco rovescio.

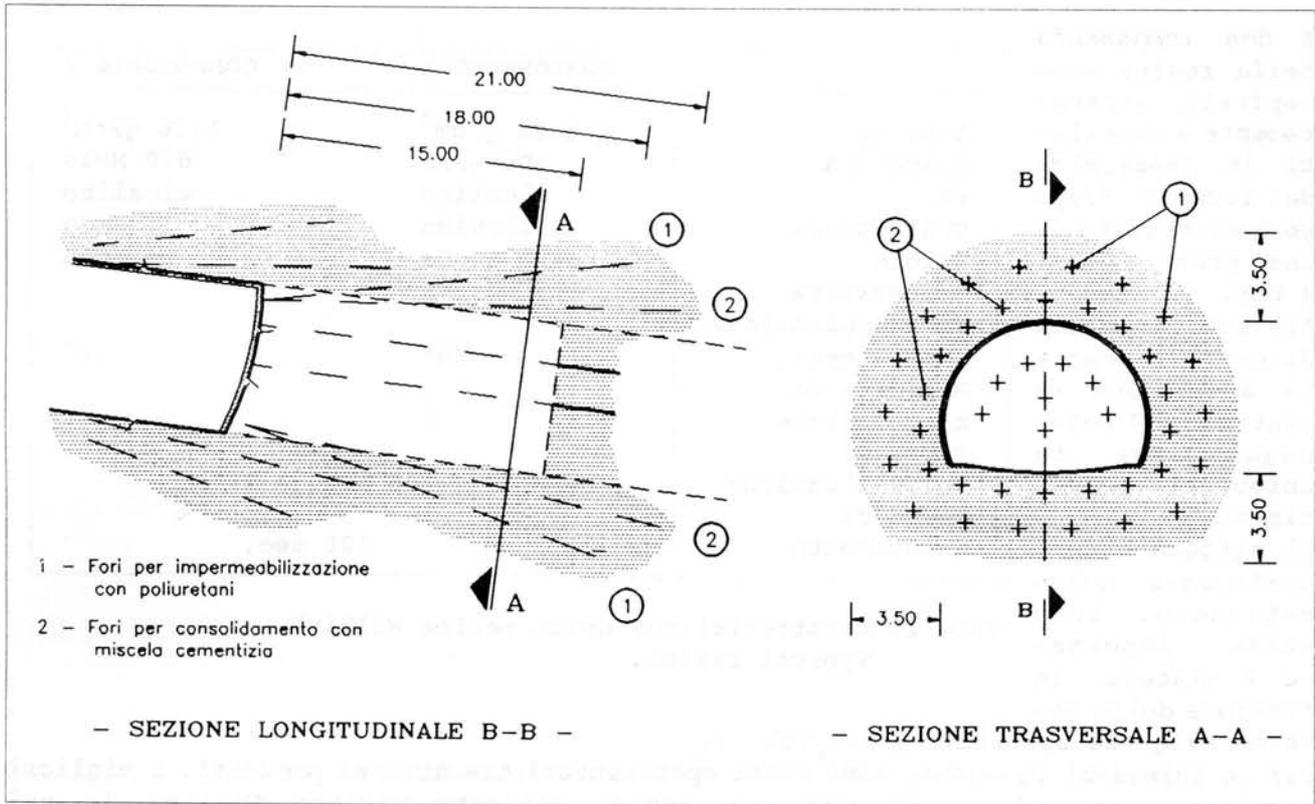
Fig. 5: Intervento tipo per concio di 15 m
Standard intervention in each 15m ashlar.

Si è potuto a questo punto procedere allo scavo della galleria per tratte successive di 15 m (figg. 5 e 6) secondo le seguenti fasi:

- sigillatura del fronte di scavo con un tampone di spritz-beton, previa perforazione $\varnothing 96$ mm e posa in opera di tubi di acciaio (89 x 89) per raccordare i tubi valvolati di iniezione. I fori sono disposti secondo una circonferenza avente raggio 3.80 m;
- perforazione dei fori di impermeabilizzazione per una lunghezza di 18 m, diametro $\varnothing 67$ mm. Nel caso in cui il risultato si sia dimostrato insufficiente, si è proceduto alla riperforazione e successiva ulteriore iniezione;
- perforazione dei fori di consolidamento, $l=21$ m, $\varnothing 67$ mm, con successiva iniezione di miscela cementizia;
- perforazioni sul fronte, $l = 18$ m, per la creazione di un tampone impermeabile di 3 m di spessore oltre il fronte di scavo, in corrispondenza del successivo avanzamento;
- scavo della galleria per i successivi 15 m.

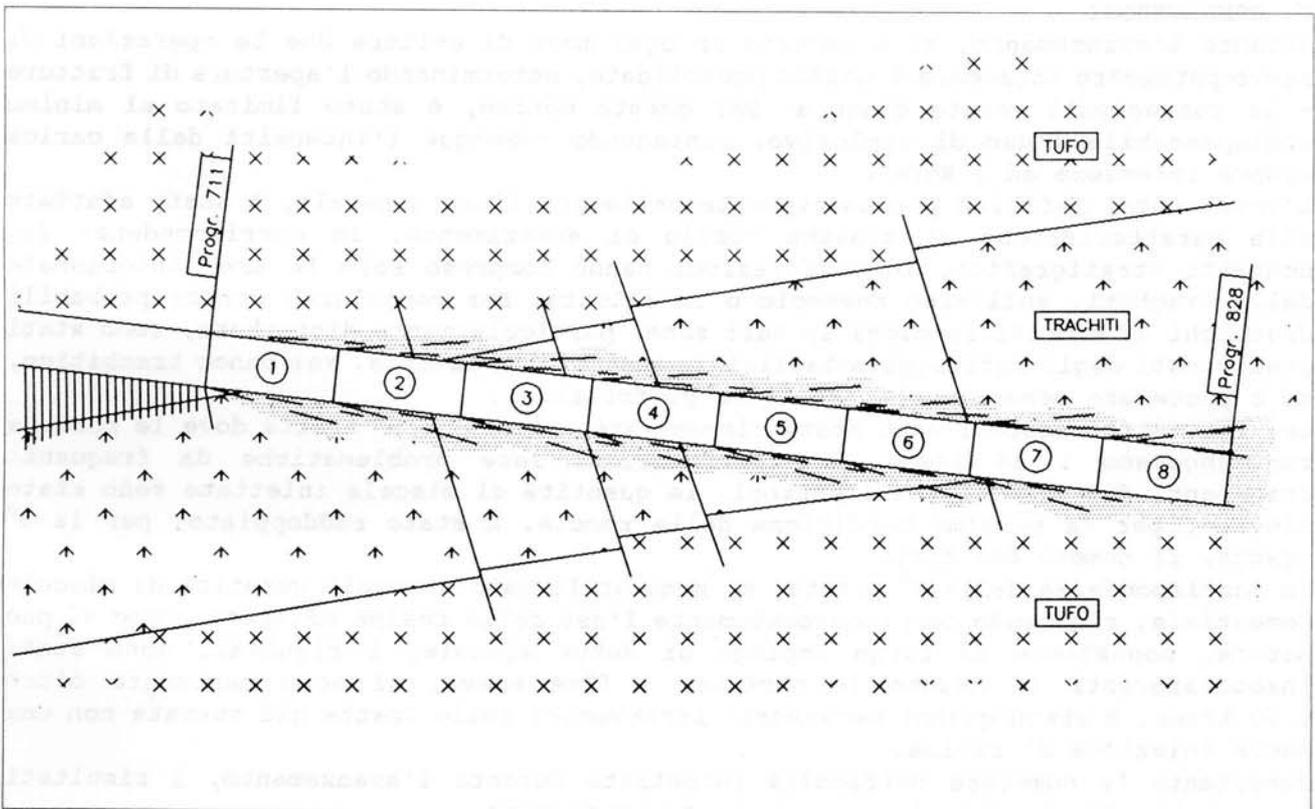
Fig. 6: Schema avanzamenti nel banco trachitico.
Progress scheme in the trachyte bench.

L'intervento, definito precedentemente nelle sue linee generali, è stato adattato alle caratteristiche di ciascun concio di avanzamento. In corrispondenza dei contatti stratigrafici, le perforazioni hanno compreso solo le aree interessate dalle trachiti, sull'arco rovescio o in calotta. Per cautelarsi contro probabili distacchi di blocchi rocciosi in tali zone, particolarmente disturbate, sono stati predisposti degli infilaggi metallici di sostegno in calotta. Nel banco trachitico, si è proceduto generalmente con 18+18 perforazioni.

Le difficoltà maggiori sono state riscontrate nella 4^a e 5^a tratta dove le portate raggiungevano i 40 l/sec, con perforazioni rese problematiche da frequenti franamenti del foro. In tali settori, le quantità di miscela iniettate sono state elevate, per la pessima condizione della roccia. È stato raddoppiato, per la 5^a tratta, il numero dei fori.

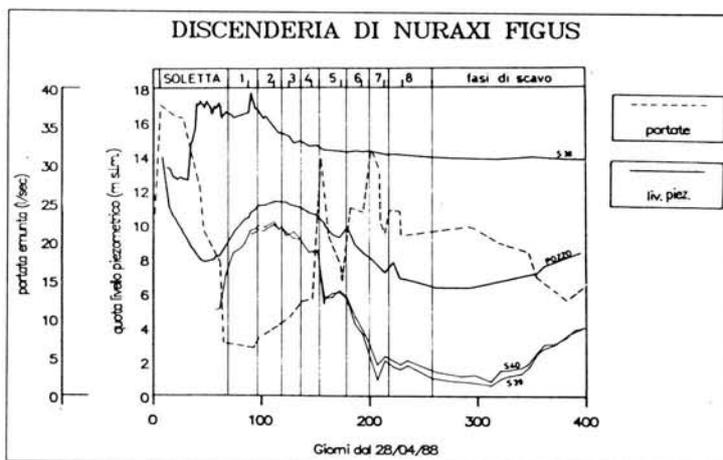
Fig. 7: Variazioni delle portate in galleria e del livello piezometrico durante le varie fasi di scavo.
Variations of the water inflows in the tunnel and of the piezometric level during the excavation phases.

Con i dati a disposizione, non è stato possibile definire con precisione la complessa idrogeologia del sottosuolo. I dati relativi alla quota del livello piezometrico in corrispondenza di due sondaggi (S39-S40) confrontati con le portate d'acqua in galleria durante l'avanzamento dello scavo (fig. 7) sembrano correlare il fenomeno in atto con la falda superficiale. Infatti, durante l'esecuzione dei lavori, il livello piezometrico si è abbassato mediamente di circa 10 m, con leggere risalite in corrispondenza dei periodi con portate emunte più ridotte. L'impermeabilizzazione del cavo ha quindi permesso di ridurre gli effetti del drenaggio in galleria sulla falda i quali, sulla base di quanto rilevato, sarebbero stati presumibilmente molto più accentuati.
