# IL CONSOLIDAMENTO ROCCA DI

**LA GEOINGEGNERIA  
E IL RESTAURO  
DEI BENI  
STORICO-AMBIENTALI**

**STUDIO DEI DISSESTI  
E PROGETTAZIONE  
DEGLI INTERVENTI  
DI CONSOLIDAMENTO**

# DELLA CEFALÙ

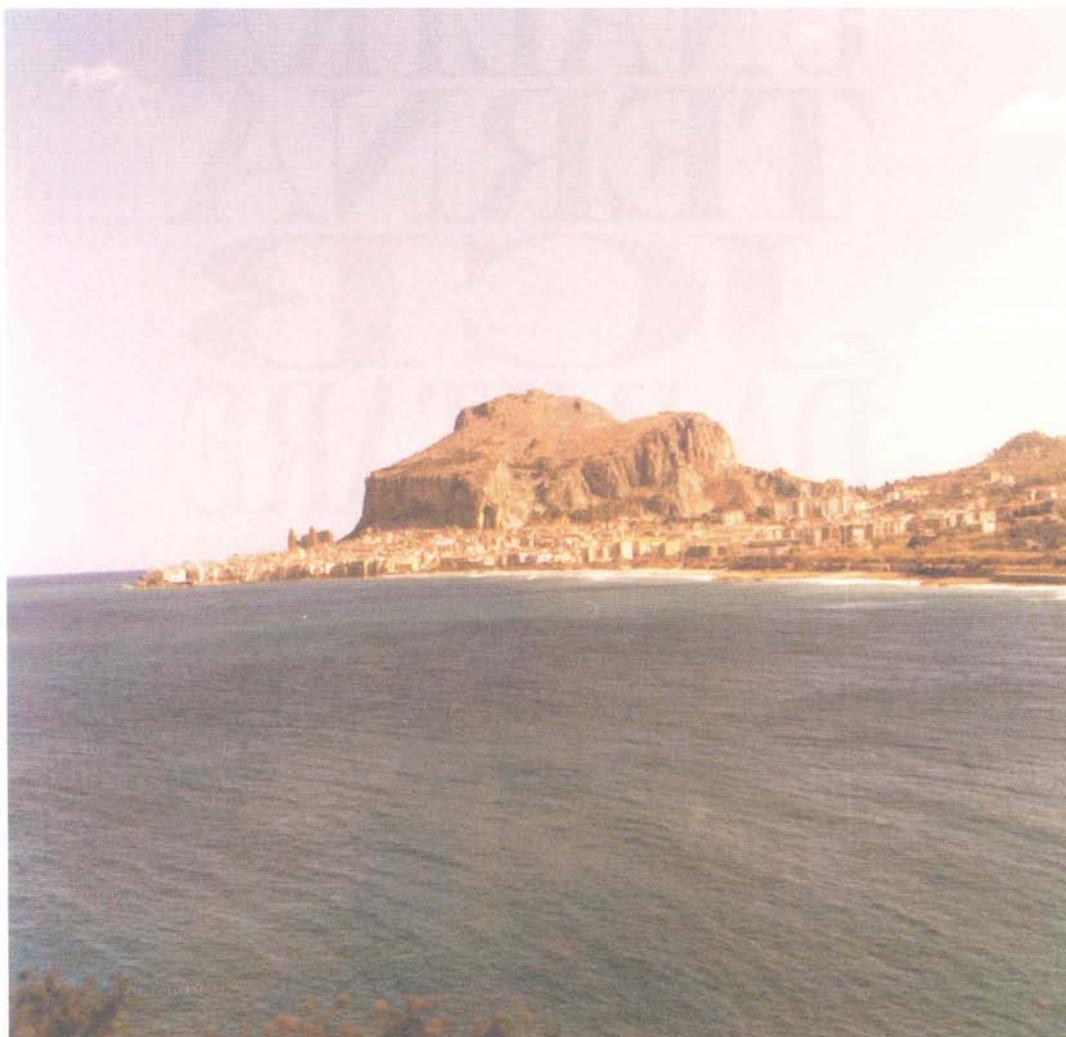
FOTO 1

La Rocca di Cefalù (PA) è un ampio plateau calcareo che si erge per quasi 300 m d'altezza sul promontorio del Paese di Cefalù (Foto 1).

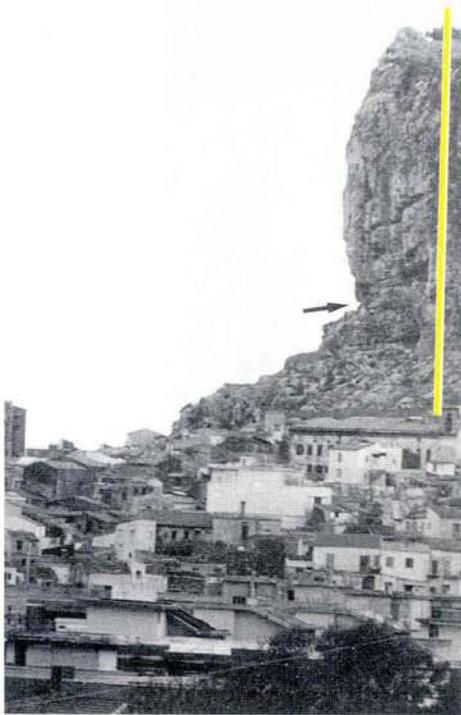
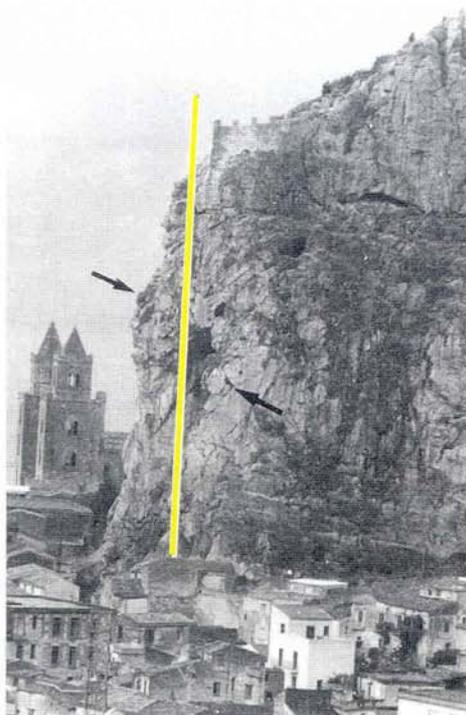
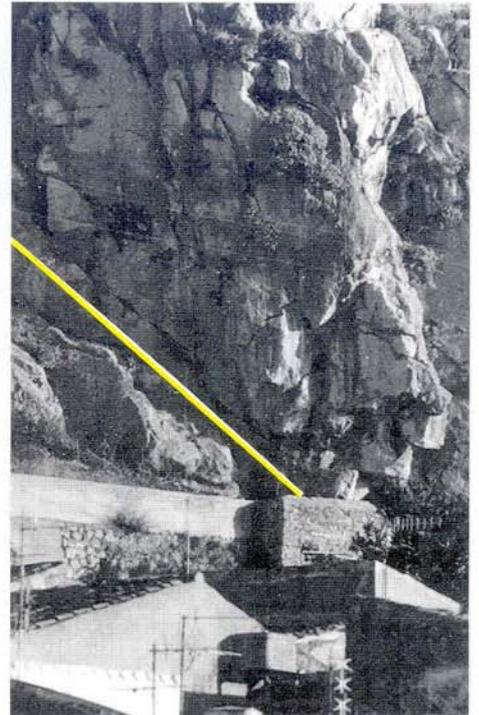
(in alto) FOTO 2 - Da sinistra.  
 • Fronte NO - Zona Duomo.  
 • Fronte NO-O - Zona Vicolo Cosentino e Vicolo Saraceno.  
 • Fronte O - Zona Vicolo Cosentino.

afferibile a un crollo di blocchi rocciosi isolati delle discontinuità naturali preesistenti o di neoformazione (Foto 2).

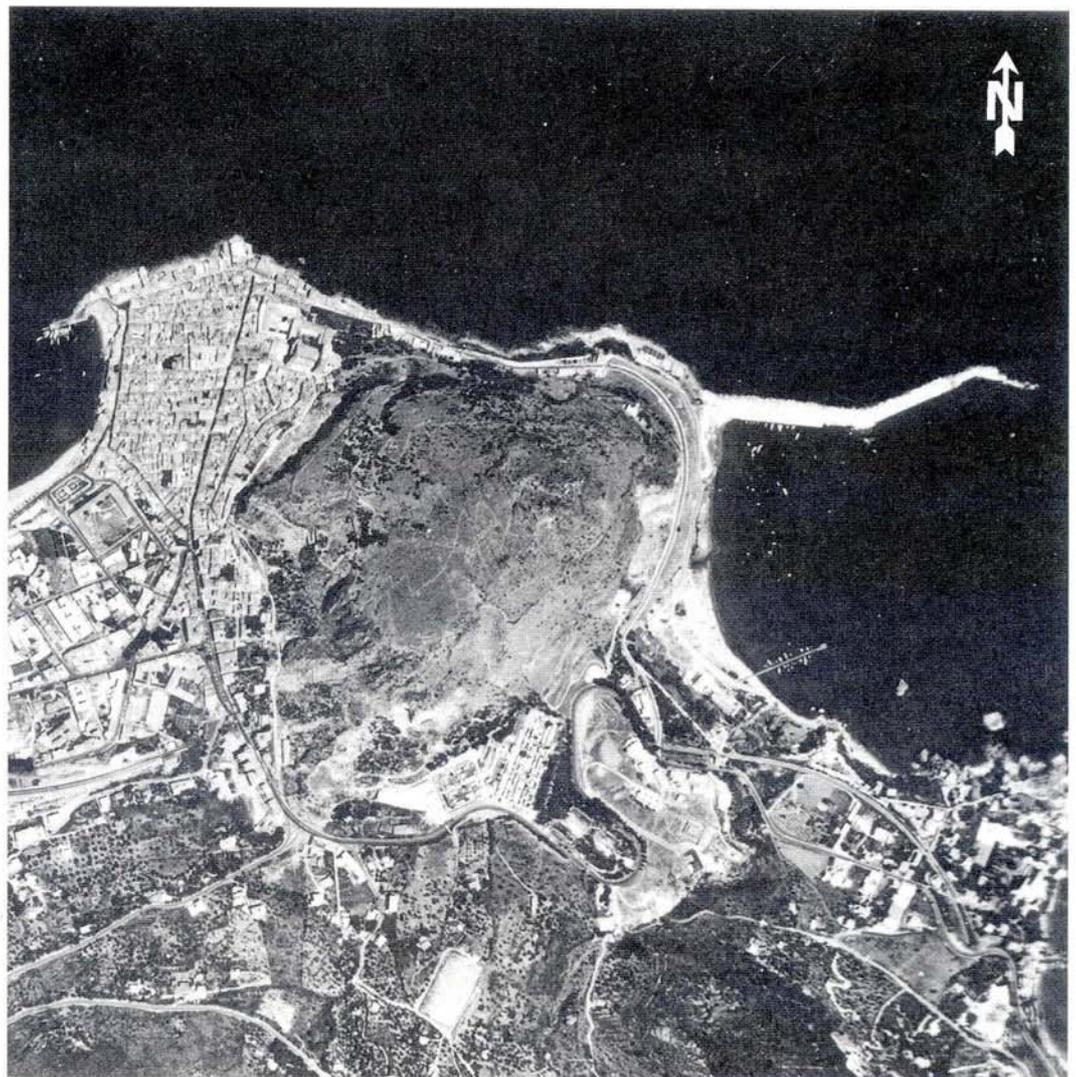
(a destra) FOTO 3.

Detti fenomeni hanno rappresentato e rappresentano tutt'ora un notevole pericolo per tutta la popolazione che insedia gli abitati direttamente circostanti il perimetro della Rocca ed in particolare per quelli disposti nel settore Ovest della stessa (Foto 3).

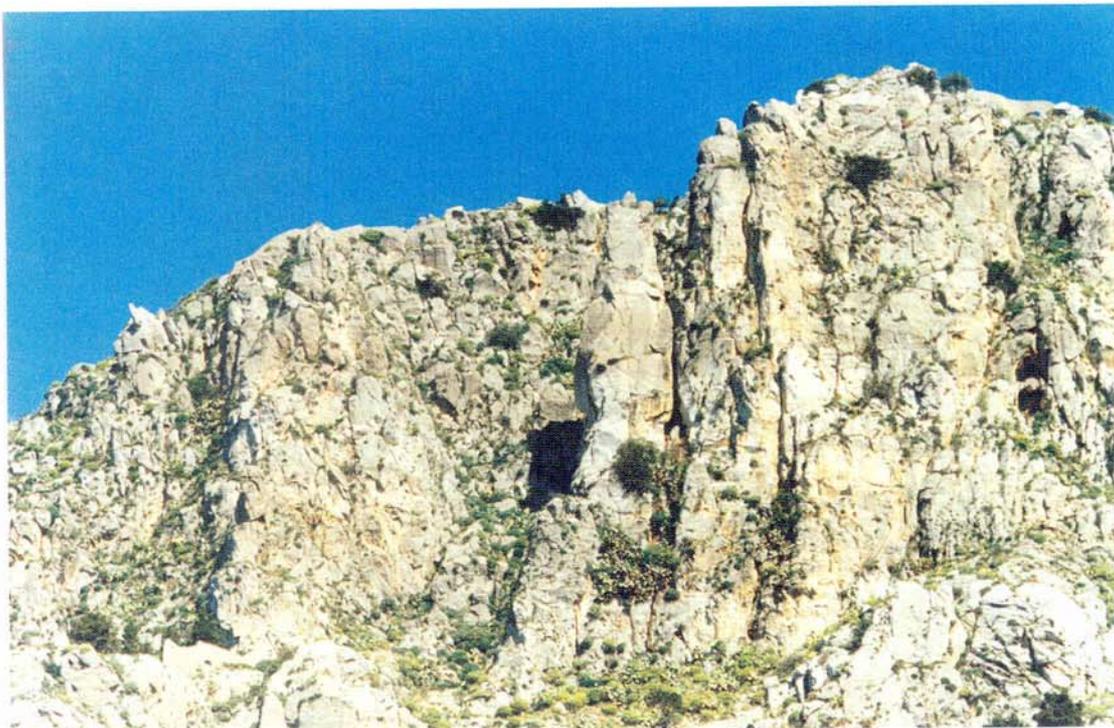
FOTO 4

Attualmente la bonifica e il consolidamento della parete rocciosa continua attraverso la realizzazione di lavori che interessano l'area sudoccidentale della Rocca dove la presenza di importanti monoliti rocciosi pregiudica la sicurezza della sottostante zona edificata (Foto 4).

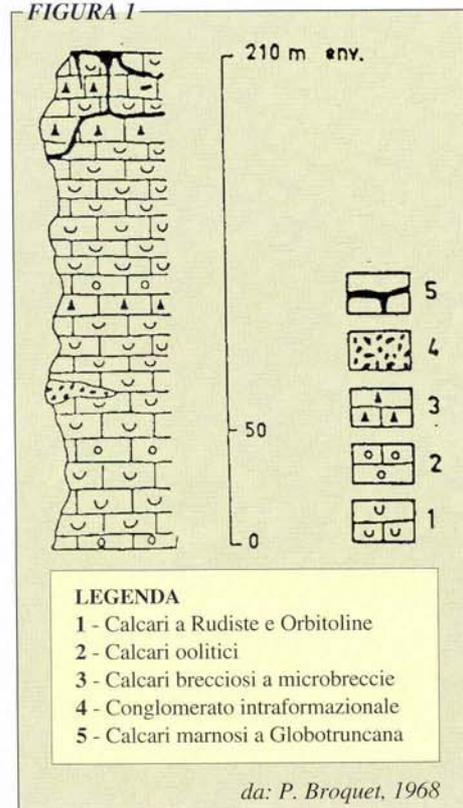
FIGURA 1

Un profilo stratigrafico della Rocca di Cefalù è mostrato in Figura 1 [P. Broquet, 1968]. Si notano essenzialmente dei calcari recifali a Rudiste, nei quali si intercala, verso la quota 80 m s.l.m., un livello microconglomeratico poi conglomeratico, rimaneggiante elementi litici di facies identica a quella dei terreni incassanti. Si tratta quindi di un conglomerato intraformazionale.

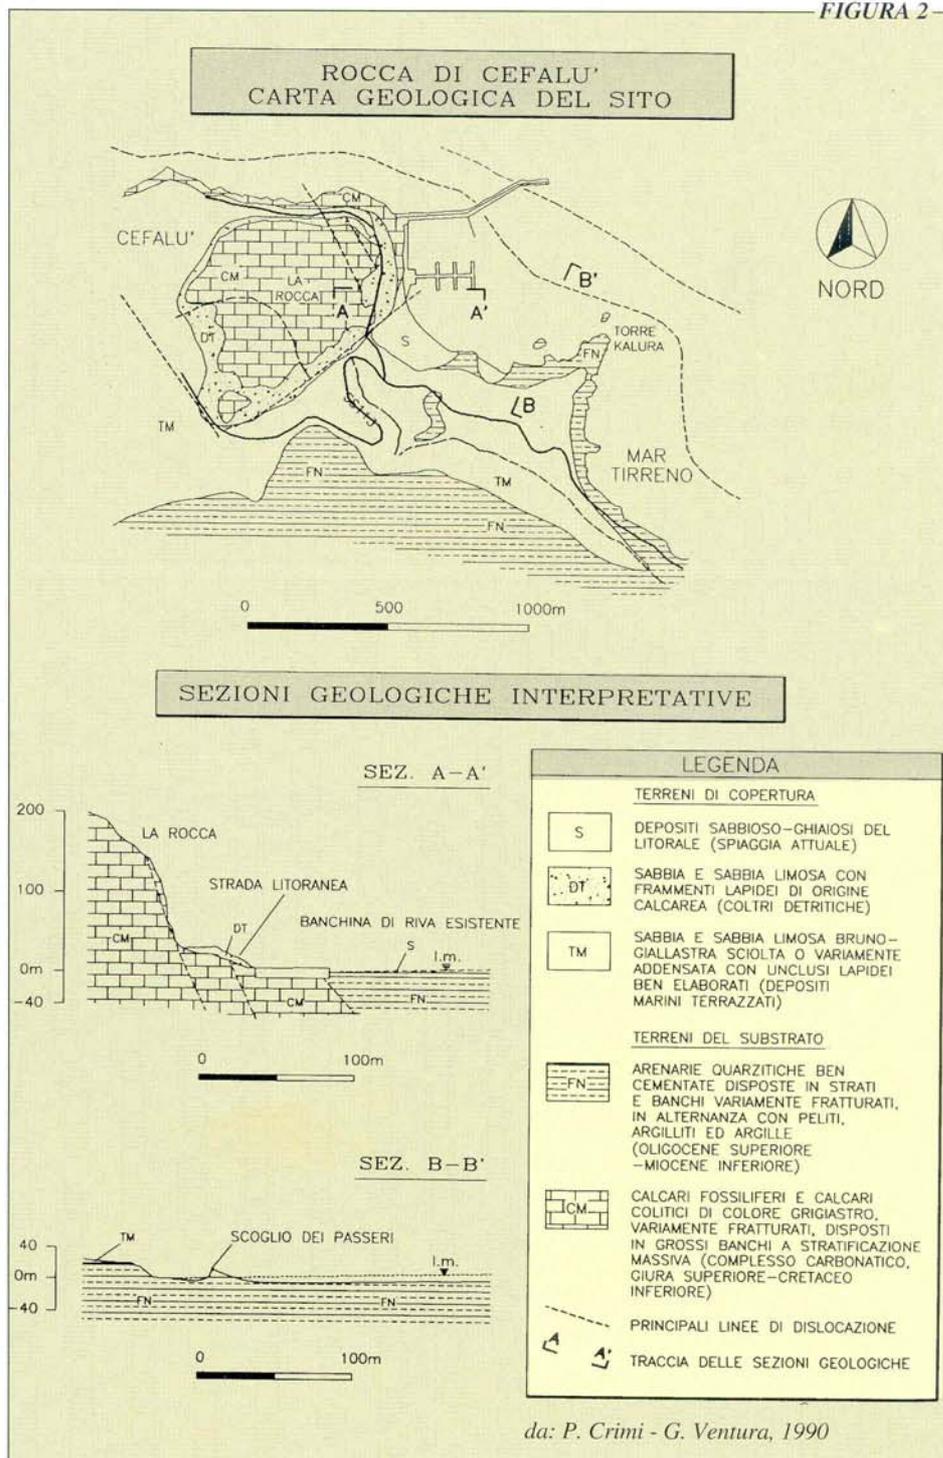
FIGURA 2

Dal punto di vista tettonico strutturale generale di particolare importanza, a testimonianza dei fenomeni di rilassamento tensionale che l'hanno interessata nei tempi geologici recenti, è la presenza di evidenti linee di dislocazione a faglia diretta individuate nel settore nordorientale della Rocca (Figura 2). [Crimi, Ventura, 1990].

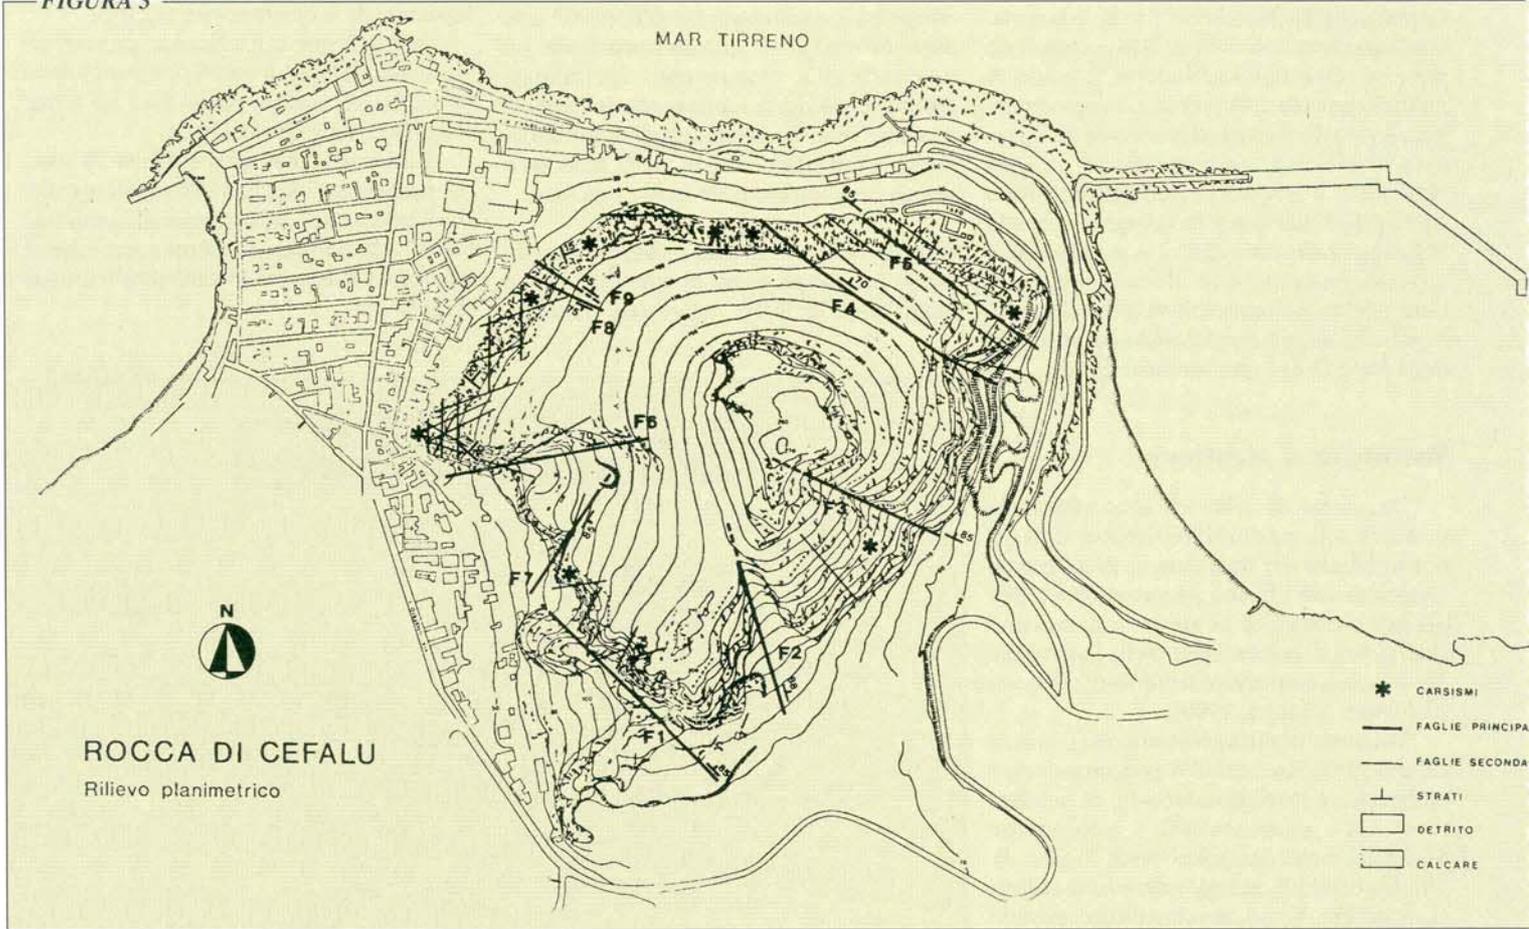
FIGURA 3

Sulla carta geologica (Figura 3) sono riportati i risultati dei rilievi strutturali eseguiti, con l'indicazione dei sistemi di discontinuità classificati secondo lo schema sopra citato e rappresentati nel reticolo stereografico polare (Figura 4).

**GIACITURA FAGLIE**

- F 1 = 50° / 85°
- F 2 = 75° / 88°
- F 3 = 25° / 85°
- F 4 = 35° / 70°
- F 5 = 40° / 85°
- F 6 = 350° / 70°
- F 7 = 140° / 85°
- F 8 = 220°-230° / 75°
- F 9 = 40°-50° / 85°

**GIACITURA STRATI**

- ZONA NORD = 70°-80° / 10°-25°
- ZONA OVEST = 40°-60° / 15°-20°

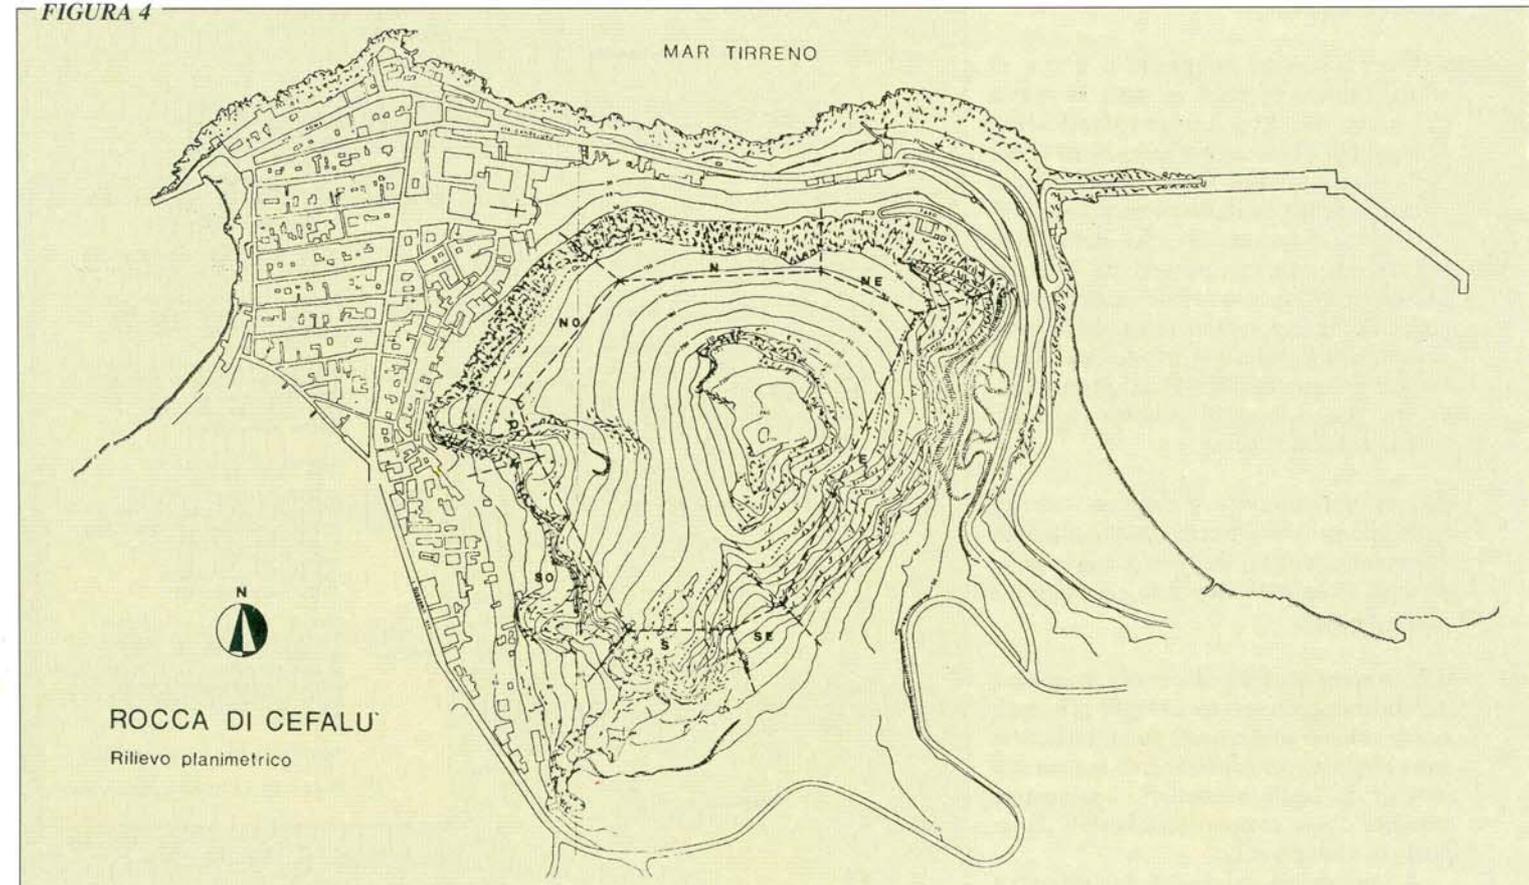
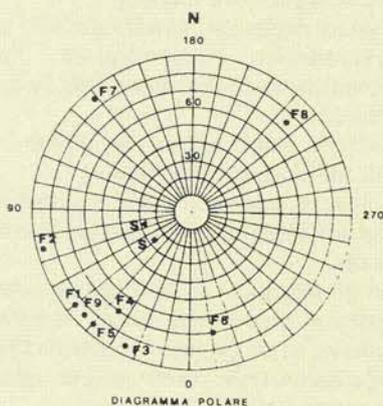
FIGURA 4

DIAGRAMMA POLARE

- FAGLIE
- STRATI ZONA OVEST
- ▲ STRATI ZONA NORD

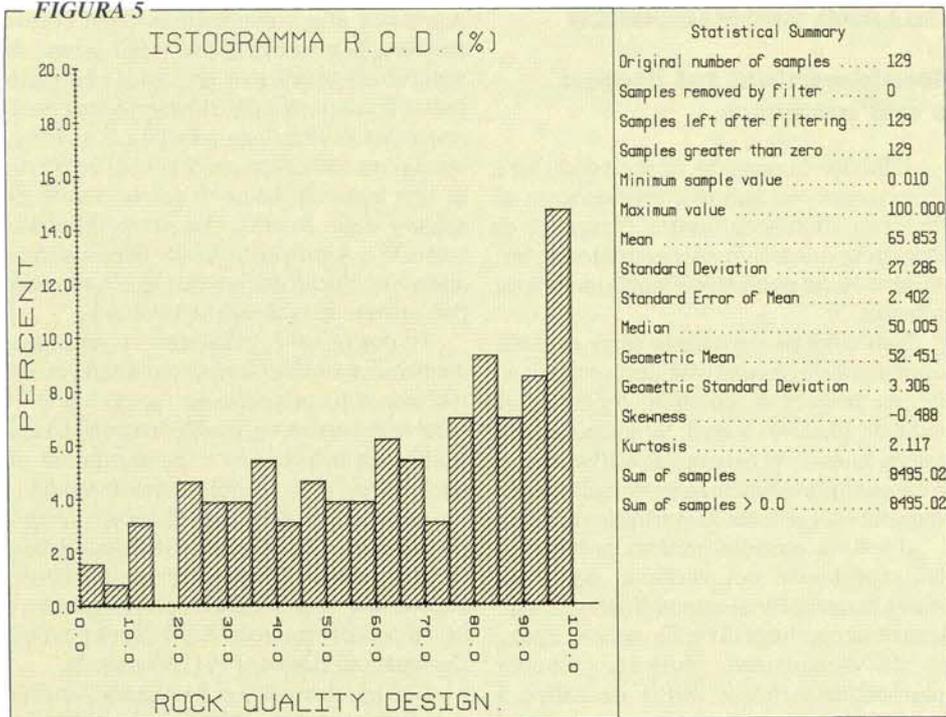
FIGURA 5

Carotaggi eseguiti per 130 m complessivi di perforazione hanno permesso di evidenziare le caratteristiche fratturative della Rocca attraverso la rappresentazione ad istogramma del valore del parametro RQD (Rock Quality Designation) [Deere, 1964] (Figura 5).

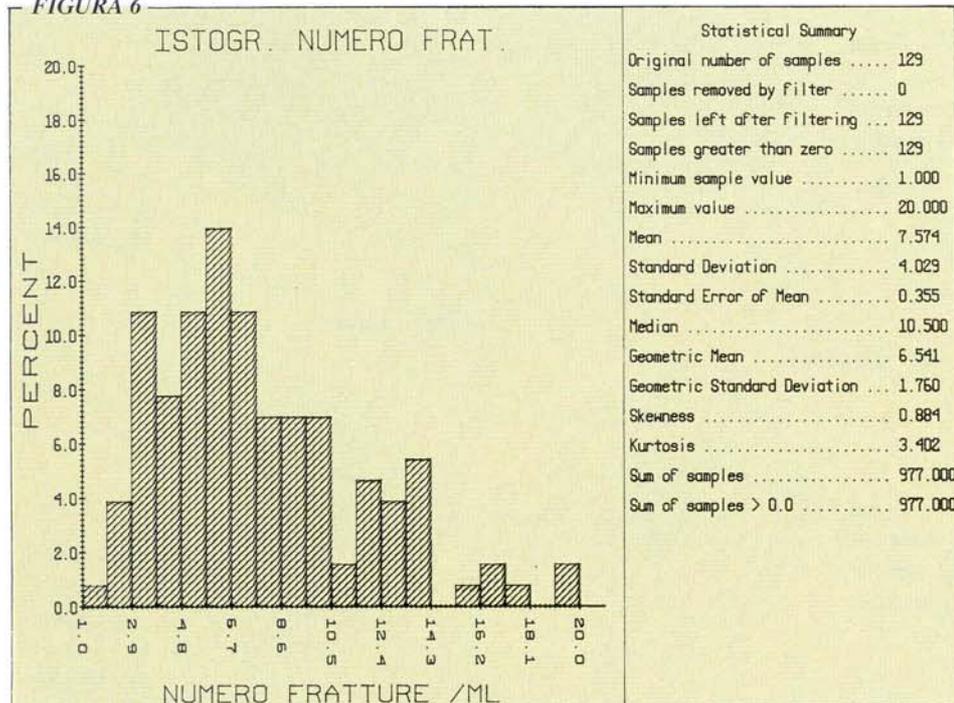
FIGURA 6

Con gli stessi dati si è eseguita l'analisi statistica del numero di fratture al ml (Figura 6) che ha evidenziato una classe modale pari a ≈ 5 ÷ 7 fratture al ml e un andamento con coda verso i valori superiori.

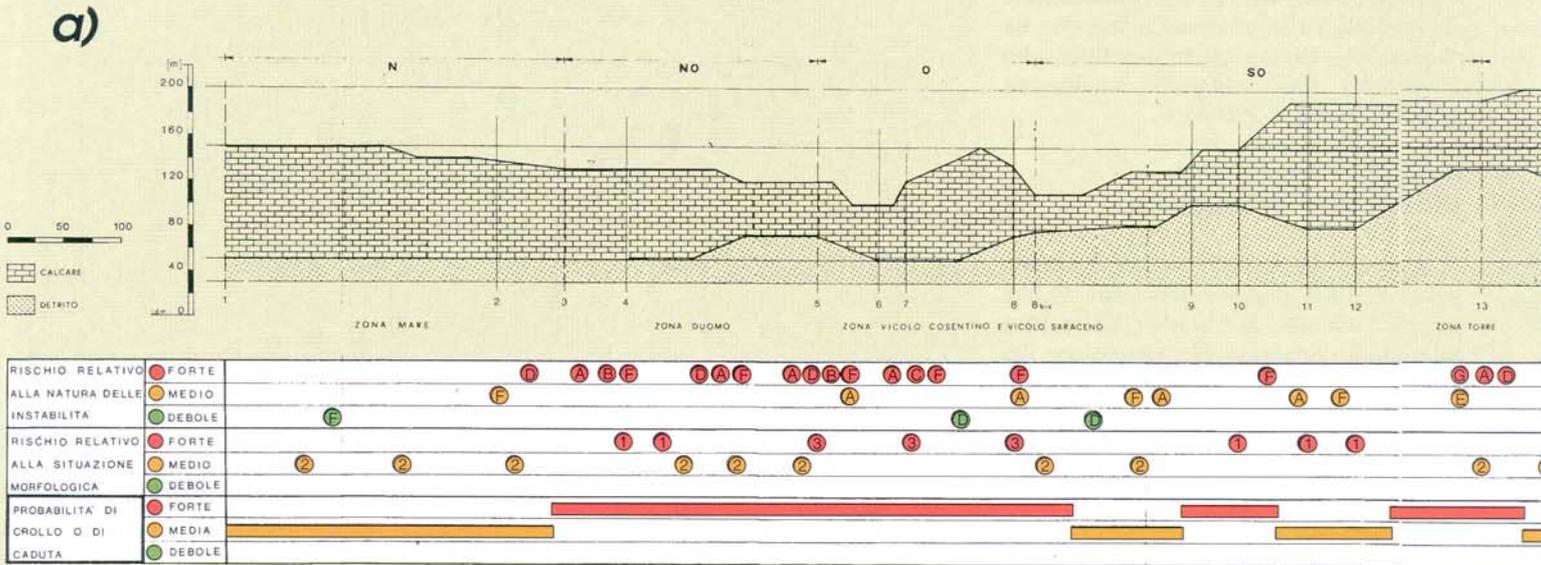
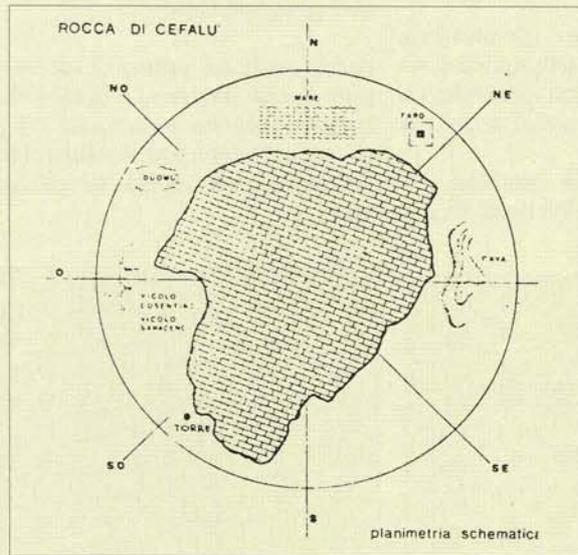
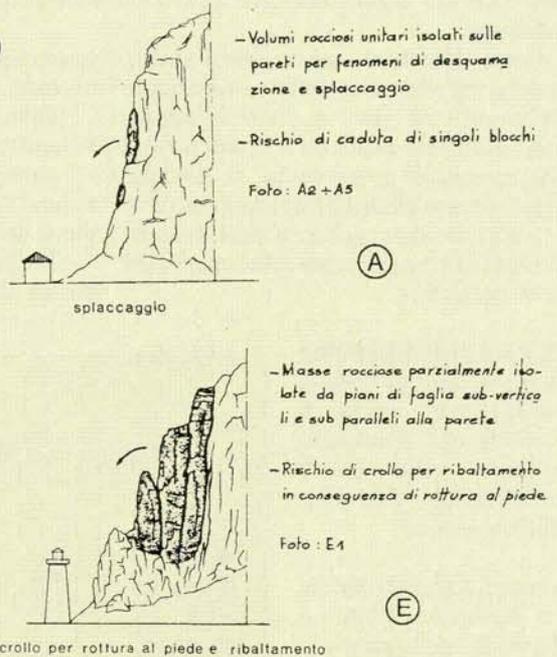
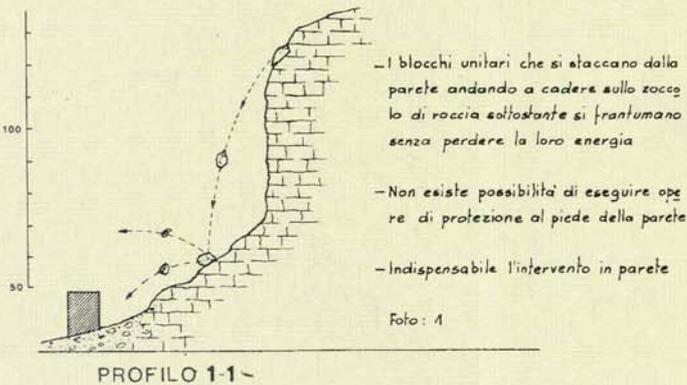
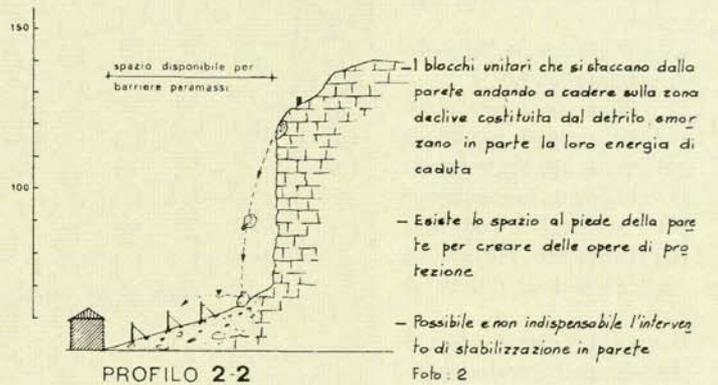
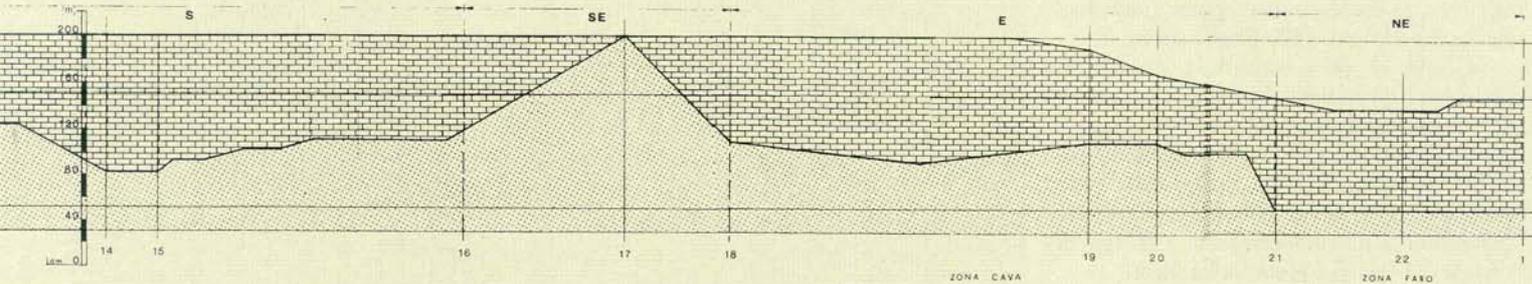
FIGURA 10

Lo scopo principale dello studio di stabilità è stato quello di giungere alla stesura di «una mappa del livello dei rischi» (Figura 10a) sulla quale, attraverso una valutazione dei rischi relativi alla natura delle instabilità (10b), alle condizioni al piede delle pareti competenti a diverse situazioni morfologiche (10c) dei fronti, alla probabilità che le instabilità stesse si possano produrre, sono state raccolte indicazioni, sia sulle zone maggiormente soggette a condizioni di precaria stabilità, sia sui tipi di interventi di stabilizzazione che si sono ritenuti indispensabili alla loro risoluzione.

sulla Figura 10b allegata, si sono analizzati i vari tipi di instabilità che si possono produrre sulle pareti classificandole sulla base della loro natura:

- A - caduta di pietre o blocchi per desquamazione o splaccaggio delle pareti;
- B - crollo per distacco di volumi rocciosi aggettanti sulla parte medio-bassa delle pareti;
- C - crollo per scivolamento di volumi rocciosi;
- D - crollo per distacco di volumi rocciosi aggettanti nella parte alta delle pareti;
- E - crollo per ribaltamento di volumi rocciosi parzialmente isolati in conseguenza di rottura al piede;
- F - caduta di pietre o blocchi dalla zona di coronamento della parete perimetrale;
- G - crollo di volumi rocciosi

- Masse rocciose aggettanti nella parte medio bassa delle pareti delimitate da fratture di decompressione sub-verticali e sub-parallele alle pareti

- Rischio di crollo per distacco

- Masse rocciose delimitate da superfici di discontinuità beanti orientate a frangipoggi rispetto alle pareti

- Rischio di crollo per slittamento

- Masse rocciose aggettanti nella parte alta delle pareti delimitate da fratture beanti di decompressione sub-verticali e sub-parallele alle pareti

- Masse rocciose in corrispondenza al coronamento della roccia totalmente decomprese e suddivise in blocchi rocciosi unitari giustapposti

- Masse rocciose isolate da fratture beanti sub-verticali, parallele e normali alla parete

- Rischio di crollo per ribaltamento in conseguenza di rottura al piede

b) **Situazioni morfologiche relative alle condizioni al piede delle pareti:** sulla Figura 10C si sono analizzati i profili morfologici tipo che ricorrono con maggior frequenza lungo il perimetro della Rocca stessa.

Come si può notare, i profili si differenziano sostanzialmente per la natura e l'estensione della zona al piede della parete rocciosa. Il livello del rischio, in questo caso, è valutato sulla possibilità o meno di dissipare naturalmente o artificialmente con barriere paramassi ad alta deformabilità, l'energia di caduta di blocchi o pietre delle pareti.

c) **probabilità di crollo o di caduta di volumi rocciosi:** sulla Figura 10a unitamente ai risultati delle analisi ai punti a) e b), viene riportata una valutazione sulle probabilità che le forme di instabilità di cui sopra si possono verificare o meno.

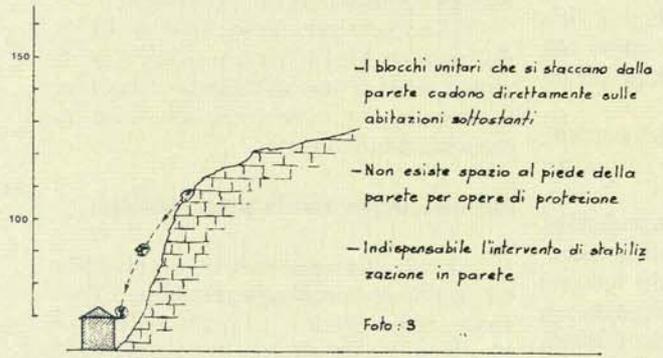
PROFILO 3-3

- I blocchi unitari che si staccano dalla parete cadono direttamente sulle abitazioni sottostanti

- Non esiste spazio al piede della parete per opere di protezione

- Indispensabile l'intervento di stabilizzazione in parete

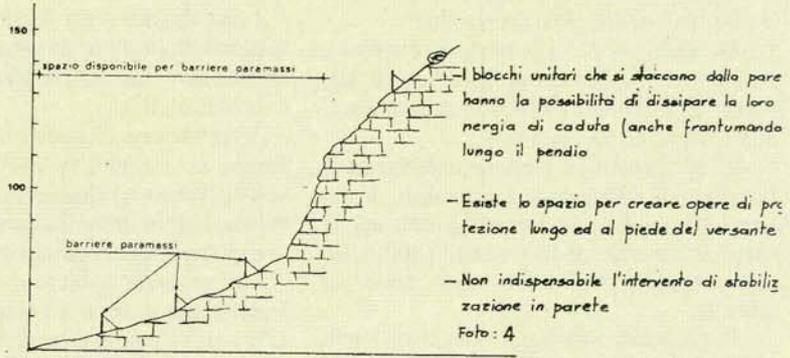
PROFILO 4-4

- I blocchi unitari che si staccano dalla parete hanno la possibilità di dissipare la loro energia di caduta (anche frantumando) lungo il pendio

- Esiste lo spazio per creare opere di protezione lungo ed al piede del versante

- Non indispensabile l'intervento di stabilizzazione in parete

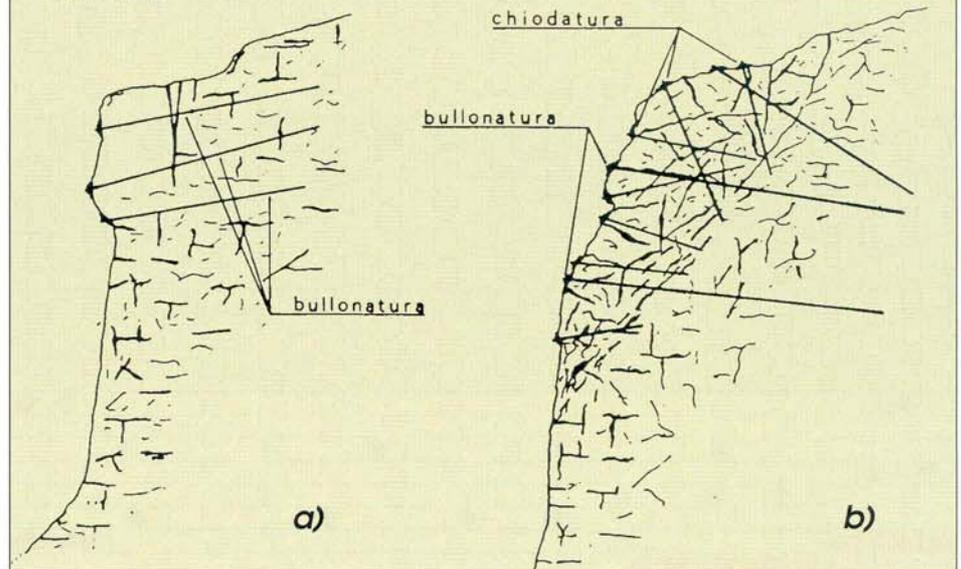
FIGURA 11

In generale quando i volumi rocciosi instabili si presentavano come solidi omogenei (Figura 11a) compatti e privi di discontinuità, il fissaggio alla roccia stabile retrostante è avvenuto direttamente mediante bulloni o tiranti in acciaio, protetti da malte di cemento

antiritiro e di lunghezza adeguata; viceversa (Figura 11b) i volumi rocciosi sono stati legati tra di loro con chiodature corte e resina ai fini di ricreare una coesione d'insieme (roccia armata) quindi fissati all'ammasso omogeneo retrostante, con bulloni di dimensioni adeguate. Relativamente alla tipologia degli ancoraggi si è utilizzato, nella maggior parte dei casi, barre di acciaio di tipo passivo escludendo quelli di tipo attivo per non indurre nell'ammasso nuovi stati tensionali potenzialmente deleteri.

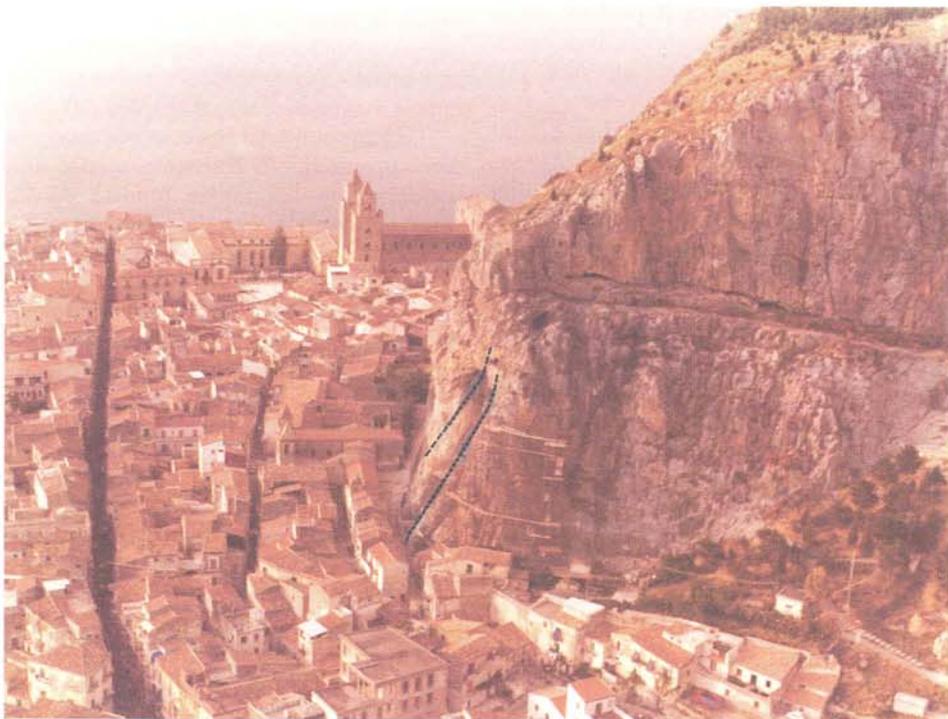
FOTO 5

Gli interventi realizzati in questa zona della parete riguardano un'area molto estesa caratterizzata dalla presenza di una grande cavità dovuta a fenomeni di carsismo (Foto 5).

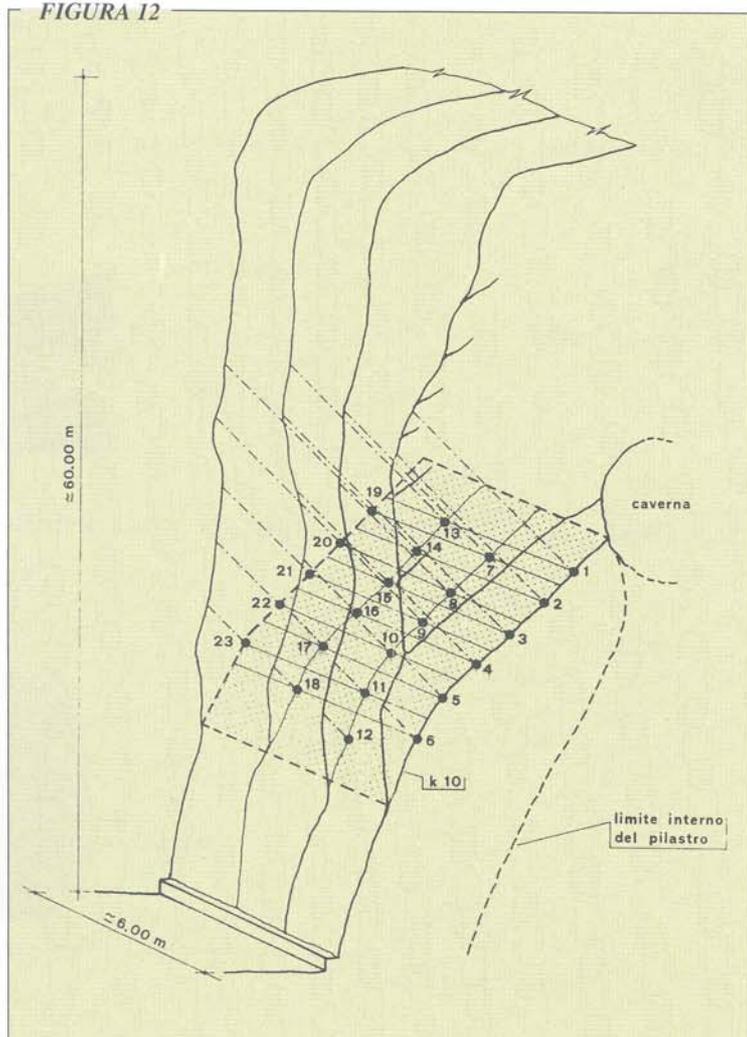
FIGURA 12

Sul piedritto sinistro e volta rocciosa, in base ad un esame visivo e ai sondaggi eseguiti e in fase di esecuzione sul piedritto sinistro, si è resa necessaria la realizzazione di una serie di ancoraggi passivi formati da una barra Dywidag 85-105 kg/mm<sup>2</sup> con diametro nominale Ø 26.5 mm iniettati con boiaccia antiritiro al fine di ricucire tra loro tutta una serie di superfici di discontinuità con giacitura Nord-Ovest ed immersione di  $\approx 60^\circ$  che dava luogo ad una serie di bancate di calcare potenti da qualche decimetro fino a qualche metro (Figura 12).

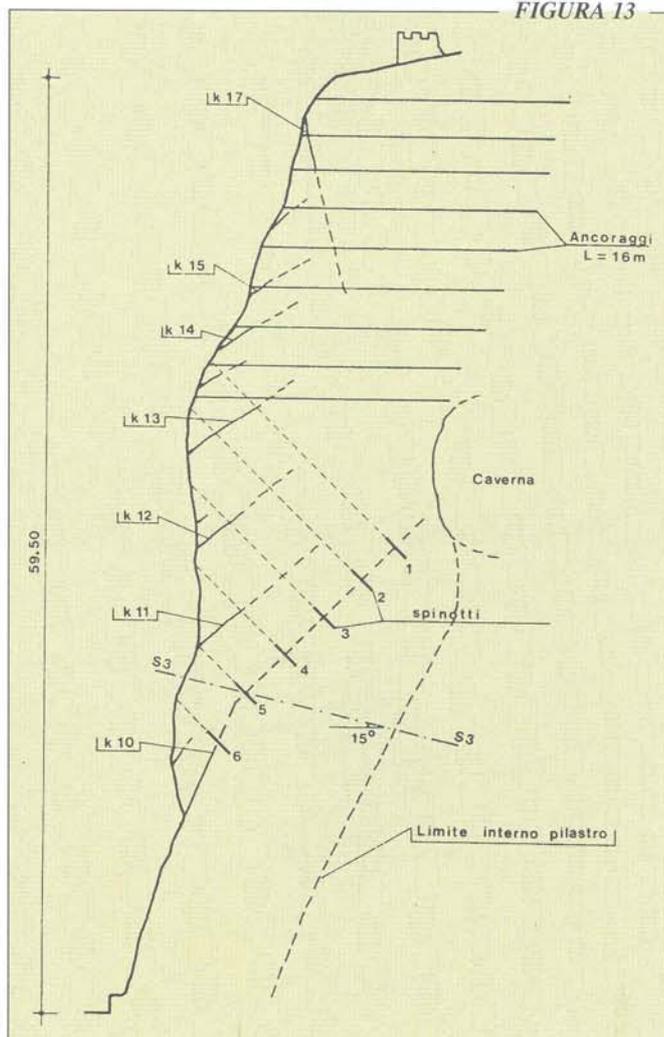
FIGURA 13

Al fine di riuscire a cucire tale discontinuità in corrispondenza dello spigolo si è fatto ricorso alla realizzazione di spinotti (Figura 13) costituiti da una barra di acciaio del diametro di 80 mm e della lunghezza di 2 m posizionati in corrispondenza della discontinuità mediante perforazione eseguita a rotazione del diametro di 100 mm. In una seconda fase si è proceduto sia all'intasamento del foro mediante boiaccia antiritiro, sia alla

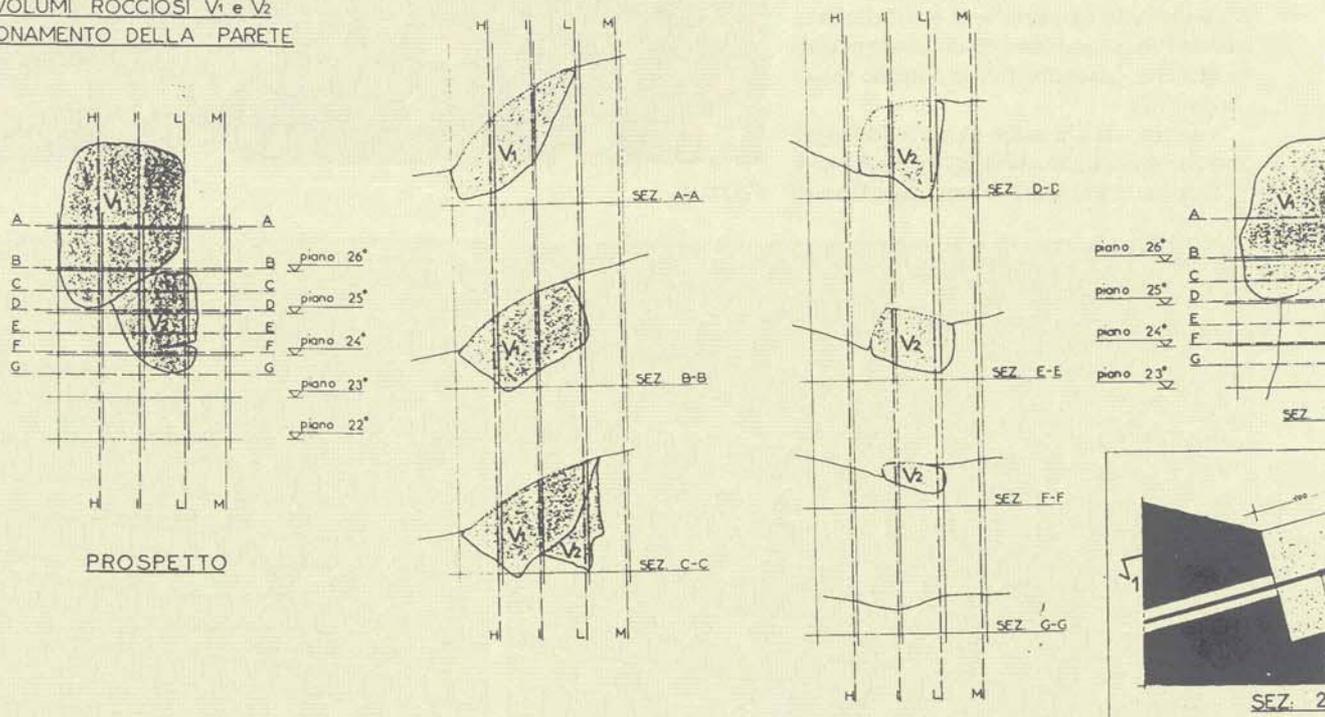
RILIEVO DEI VOLUMI ROCCIOSI V1 e V2 POSTI AL CORONAMENTO DELLA PARETE

rocciosi V1 e V2, di notevoli dimensioni, completamente disarticolati e in precarie condizioni di equilibrio, tali da richiedere la costruzione di una serie di opere provvisorie per poter procedere in sicurezza al successivo intervento di consolidamento. Tali opere, provvisorie e definitive (Figura 15) sono state realizzate nella successione esposta e sono consistite in:

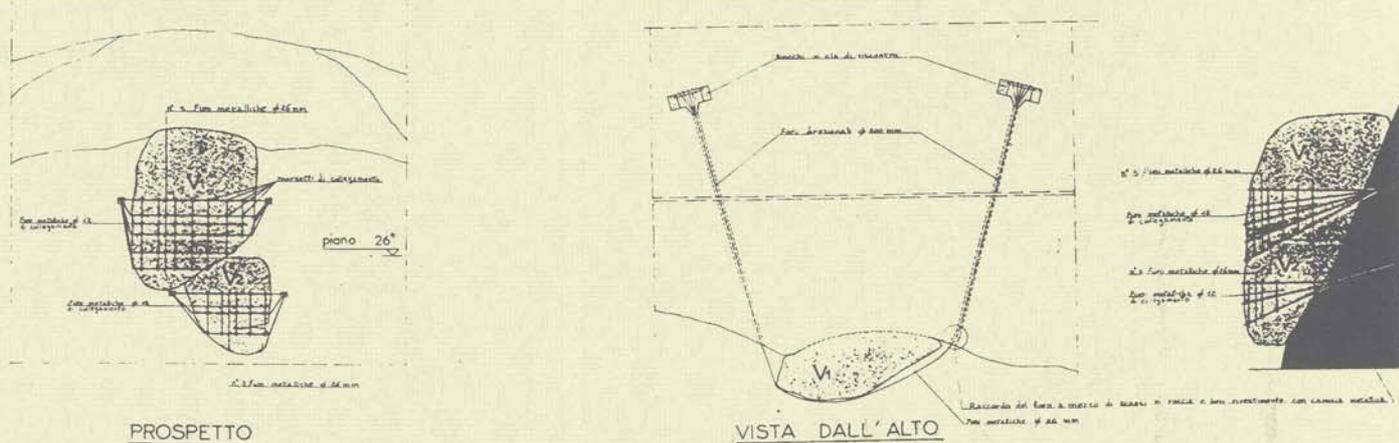
SCHEMA DELLE OPERE PROVVISORIE PER EFFETTUARE IN SICUREZZA IL CONSOLIDAMENTO DEI VOLUMI ROCCIOSI V1 e V2

- esecuzione di fori direzionali  $\varnothing$  200 mm mediante attrezzatura di perforazione a rotazione, dalla sommità del coronamento verso la parete rocciosa, e opportunamente

fissaggio ai blocchi di calcestruzzo e successiva cementazione del foro;

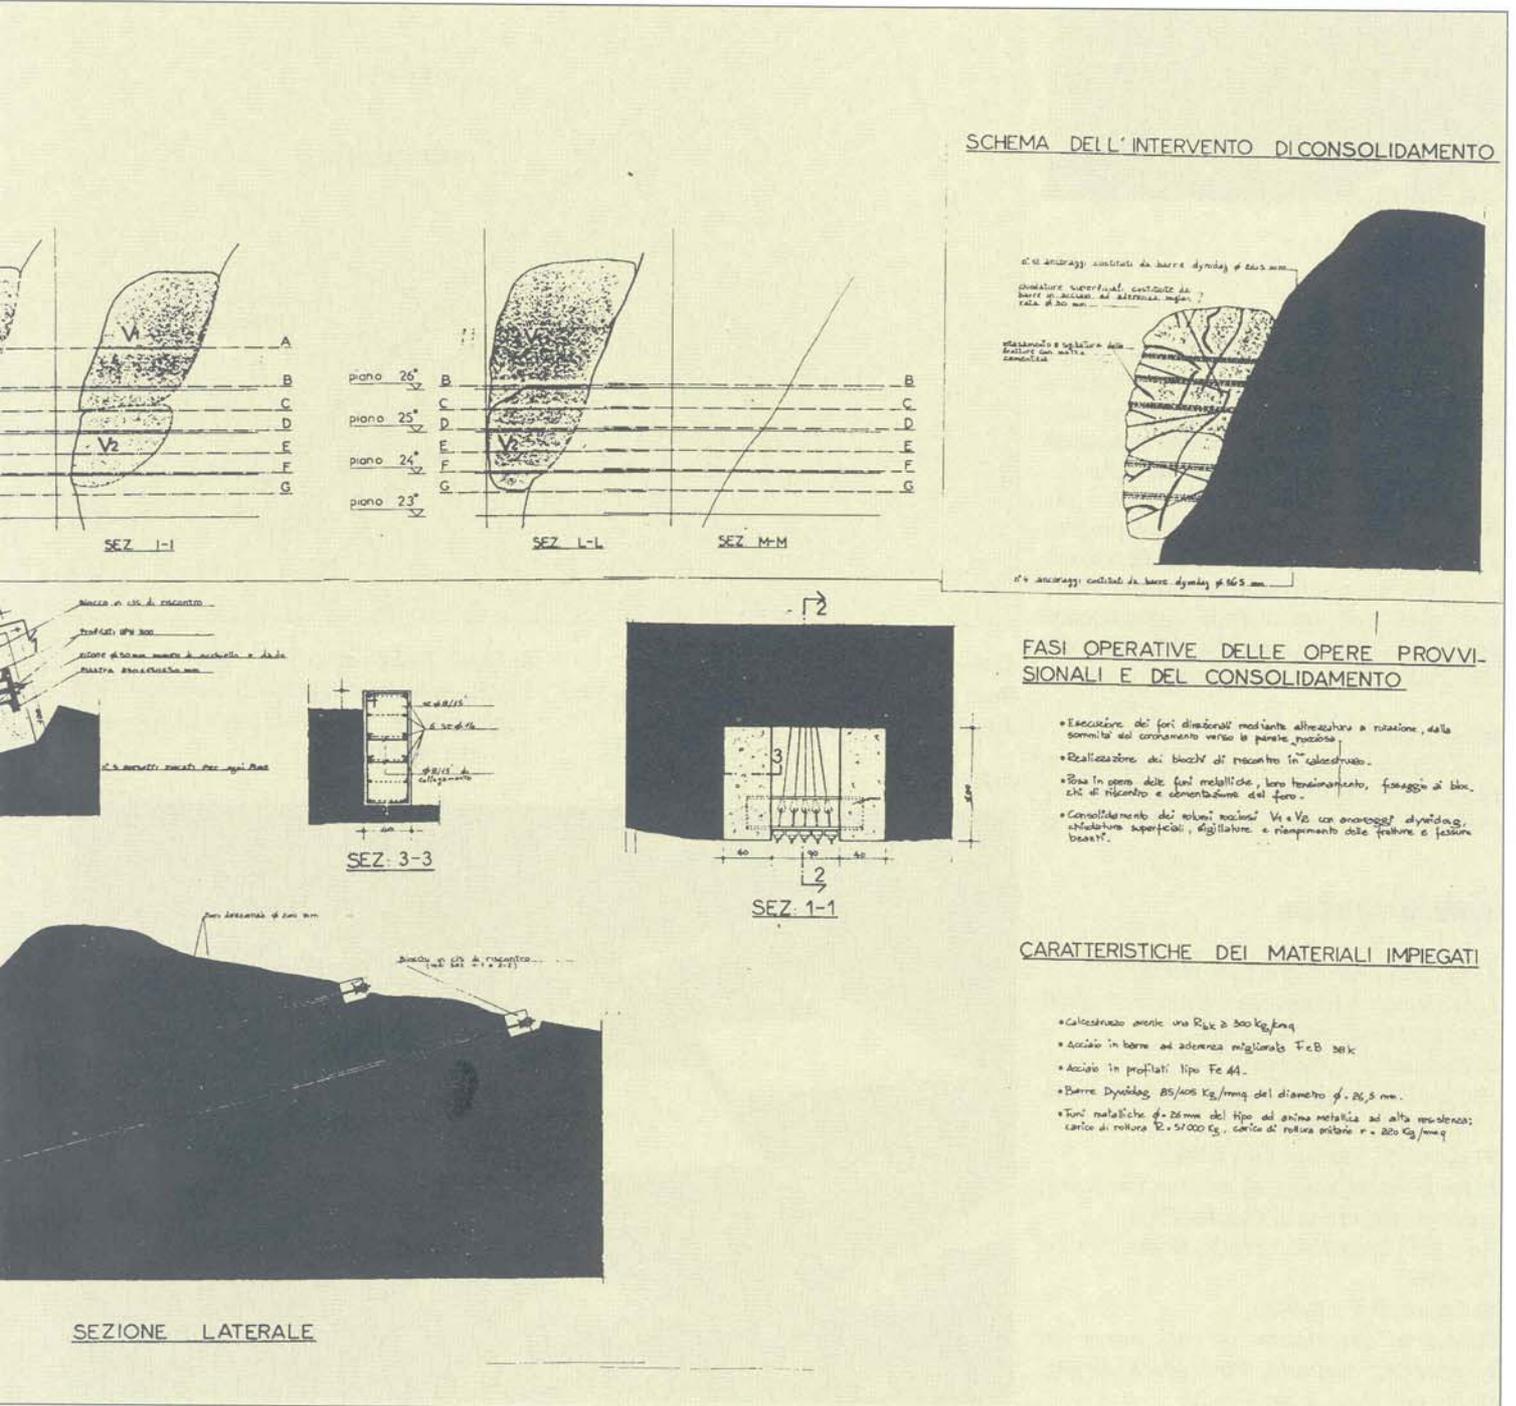
SCHEMA DELL'INTERVENTO DI CONSOLIDAMENTO

- consolidamento con ancoraggi costituiti da barre Dywidag della lunghezza di 15 m, chiodature superficiali a mezzo di barre Fe B 38 K ad aderenza migliorata,  $l = 4$  m, sigillature e riempimento con malta di tutte le fratture e fessure beanti, sia per aumentare la resistenza al taglio lungo queste direttrici di minor resistenza, alleggerendo così il lavoro degli ancoraggi, sia per proteggere l'ammasso dall'azione chimico-fisica delle acque di percolazione.

- Esecuzione dei fori direzionali mediante attrezzatura a rotazione, dalla sommità del coronamento verso la parete rocciosa.
- Realizzazione dei blocchi di riscontro in calcestruzzo.
- posa in opera delle funi metalliche, loro tensionamento, fissaggio ai blocchi di riscontro e cementazione del foro.
- Consolidamento dei volumi rocciosi V1 e V2 con ancoraggi dywidag, chiodature superficiali, sigillature e riempimento delle fratture e fessure beanti.

- Calcestruzzo aresic una  $R_{ct} \geq 300$  kg/cm<sup>2</sup>
- Acciaio in barre ad aderenza migliorata Fe B 38 K
- Acciaio in profilati tipo Fe 44
- Barre Dywidag 85/105 Kg/mm<sup>2</sup> del diametro  $\varnothing = 26,5$  mm.
- Funi metalliche  $\varnothing = 26$  mm del tipo ad anima metallica ad alta resistenza: carico di rottura  $R = 57.000$  kg., carico di rottura unitaria  $r = 220$  Kg/mm<sup>2</sup>
