# IL CONSOLIDAMENTO ROCCA DI

**LA GEOINGEGNERIA  
E IL RESTAURO  
DEI BENI  
STORICO-AMBIENTALI**

**STUDIO DEI DISSESTI  
E PROGETTAZIONE  
DEGLI INTERVENTI  
DI CONSOLIDAMENTO**

# DELLA CEFALÙ

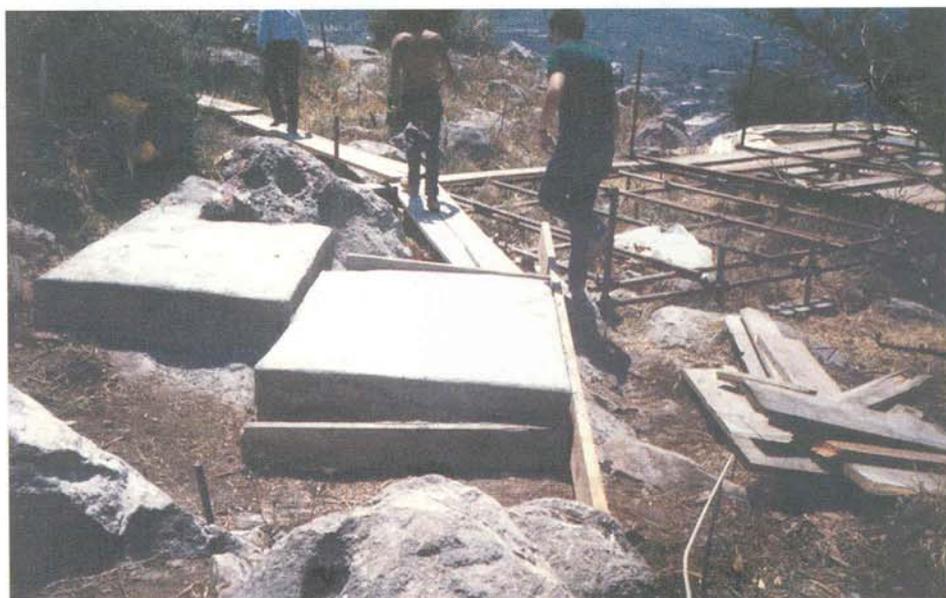
FOTO 6

- realizzazione di blocchi di calcestruzzo (Foto 6) con profilati metallici, UPN 300, annegati al loro interno per il bloccaggio delle funi metalliche;

- Esecuzione dei fori direzionali mediante attrezzatura a rotazione, dalla sommità del coronamento verso la parete rocciosa.
- Realizzazione dei blocchi di riscontro in calcestruzzo.
- posa in opera delle funi metalliche, loro tensionamento, fissaggio ai blocchi di riscontro e cementazione del foro.
- Consolidamento dei volumi rocciosi V1 e V2 con ancoraggi dywidag, chiodature superficiali, sigillature e riempimento delle fratture e fessure beanti.
