Sulla galleria Raticosa, tra la pk 40+240 e la pk 40+410,  
sulla linea Alta Velocità Bologna-Firenze  
all'interno di un versante potenzialmente instabile

## PROGETTAZIONE E COSTRUZIONE DI GALLERIE IN AREE POTENZIALMENTE INSTABILI

Gallerie & Tunneling

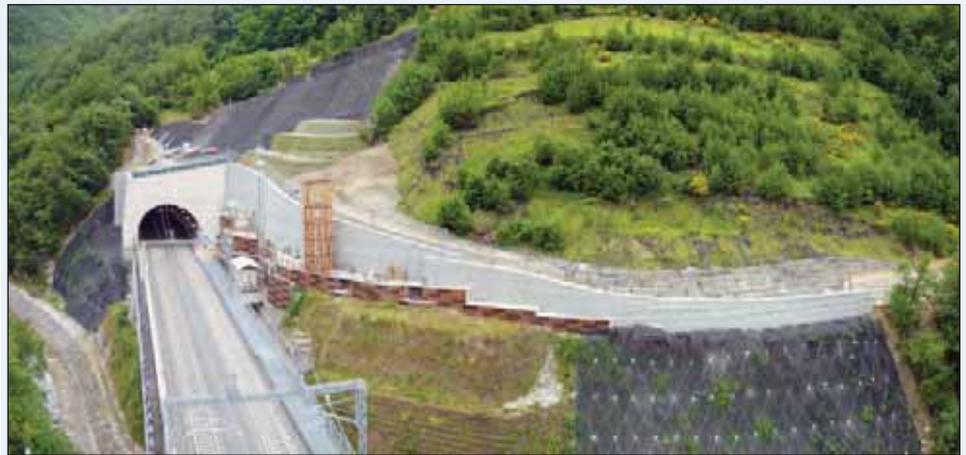
Figura 1 - L'imbocco Sud della galleria Raticosa con la linea Ferroviaria in esercizio (Foto del Dicembre 2010)

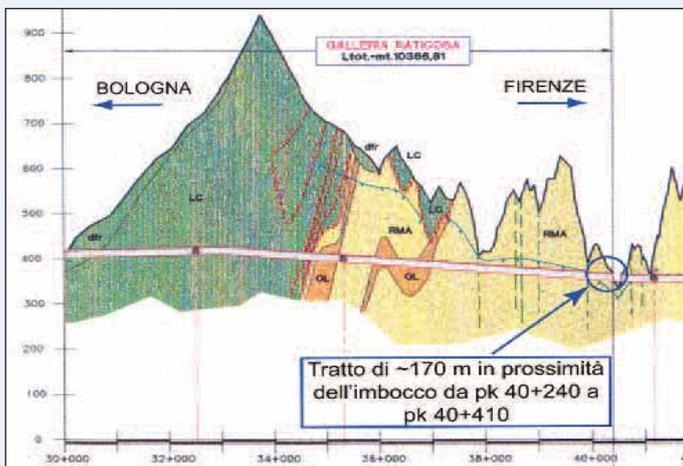
Figura 2 - Il profilo geologico longitudinale in asse al tracciato della galleria Raticosa

Uno dei tratti più complessi dell'intera tratta è risultato essere costituito dai primi 170 m ca. della galleria Raticosa, dall'imbocco Sud, che sono stati realizzati all'interno di un versante potenzialmente instabile (Figura 2).

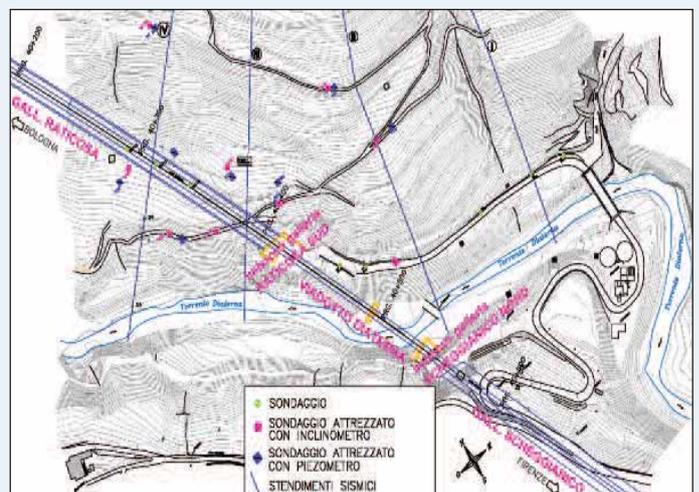
Figura 3 - Le campagne geognostiche di progressivo approfondimento

In relazione alla notevole complessità e particolarità del contesto geologico-stratigrafico, geomorfologico e idrogeologico presenti, lo studio del versante ha richiesto l'esecuzione di un significativo numero di indagini geognostiche, eseguite nel corso di successive campagne di approfondimento (Figura 3 e Tabella 1).

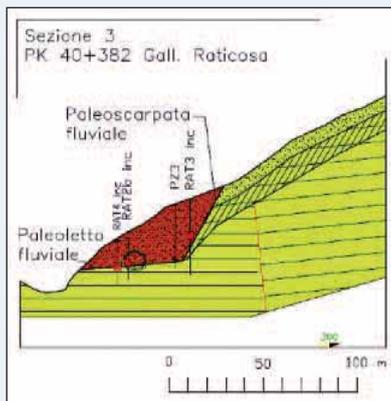
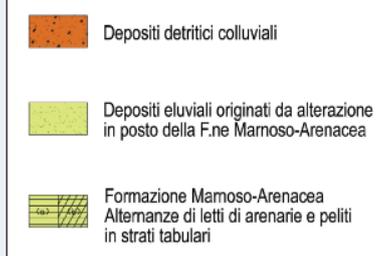
Figura 4 - La sezione geologica trasversale al tracciato della galleria Raticosa nel tratto in esame

L'interpretazione geologica e geomorfologica è stata condotta in collaborazione con i massimi esperti del settore (Università di Bologna). Il piede del versante in corrispondenza delle opere di imbocco Sud della galleria Raticosa è risultato essere costituito da un riempimento detritico colluviale del vecchio letto del torrente Diaterna, che nel Quaternario si trovava a una quota superiore a quella attuale. Tale riempimento detritico cuneiforme, dello spessore massimo di 30-40 m e delimitato da un paleoletto e da una paleoscarpa fluviale, poggia su un substrato roccioso costituito dalla Formazione Mamoso-Arenacea (Figura 4).

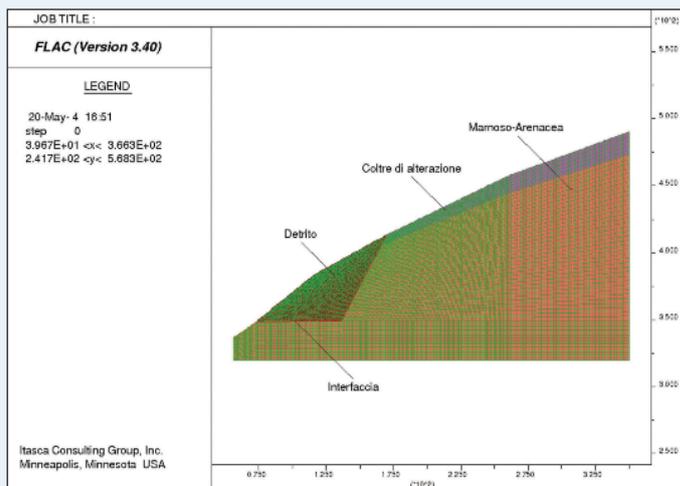
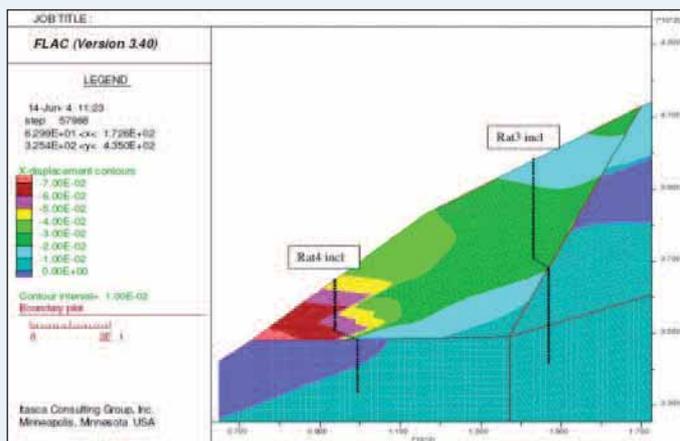
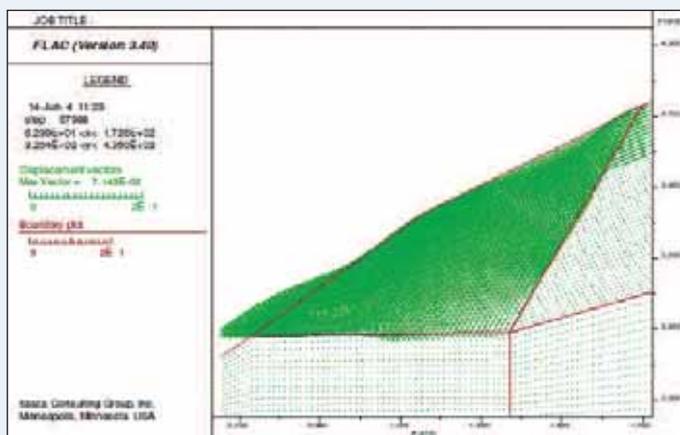
Figure 5A, 5B e 5C - La caratterizzazione geotecnica del versante tramite analisi a ritroso alle differenze finite: 5A: mesh di calcolo; 5B: isolinee di spostamento orizzontale; 5C: vettori di spostamento

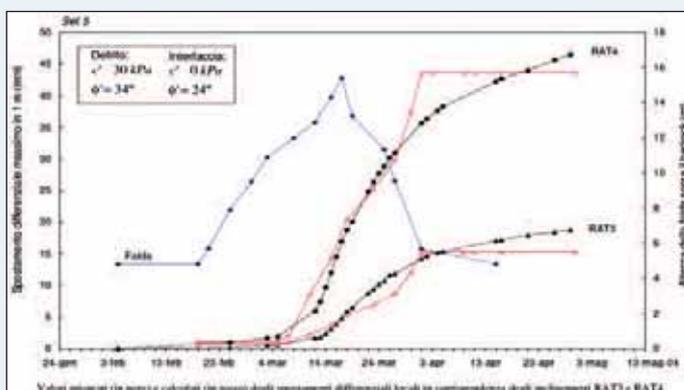
Figura 6 - La caratterizzazione geotecnica del versante tramite analisi a ritroso alle differenze finite: i risultati

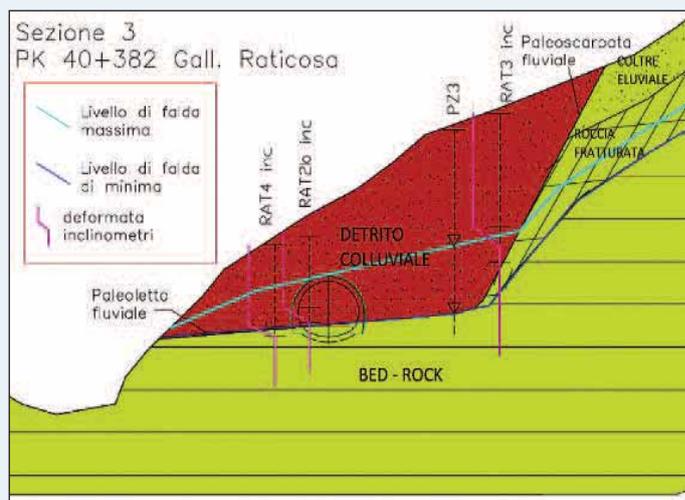
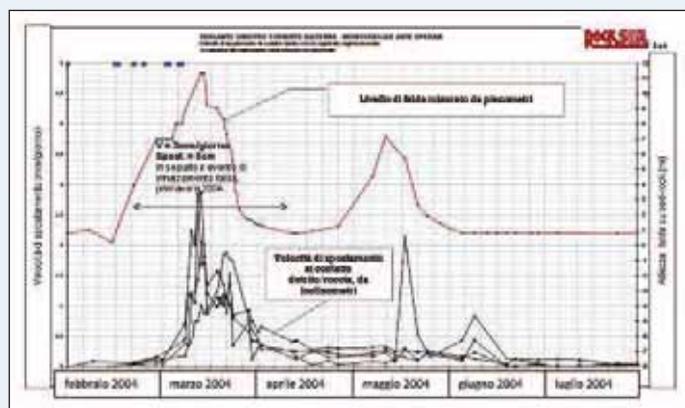
Figure 7A e 7B - Il monitoraggio ante operam: spostamenti profondi, al contatto detrito roccia, da inclinometri, in seguito all'innalzamento del livello di falda misurato da piezometri

Nei periodi di intense precipitazioni, infatti, veniva a crearsi una falda sospesa all'interno del corpo detritico, alimentata dall'infiltrazione diretta e dagli afflussi sotterranei provenienti da monte all'interno della fascia molto fratturata del substrato roccioso (Figura 7A). In concomitanza dell'innalzamento della falda misurata dai piezometri, gli inclinometri indicavano velocità di spostamento al contatto detrito-roccia fino a 3 mm/gg, che decrescevano rapidamente all'abbassarsi della falda fino a divenire pressoché nulli nei periodi secchi (Figura 7B).

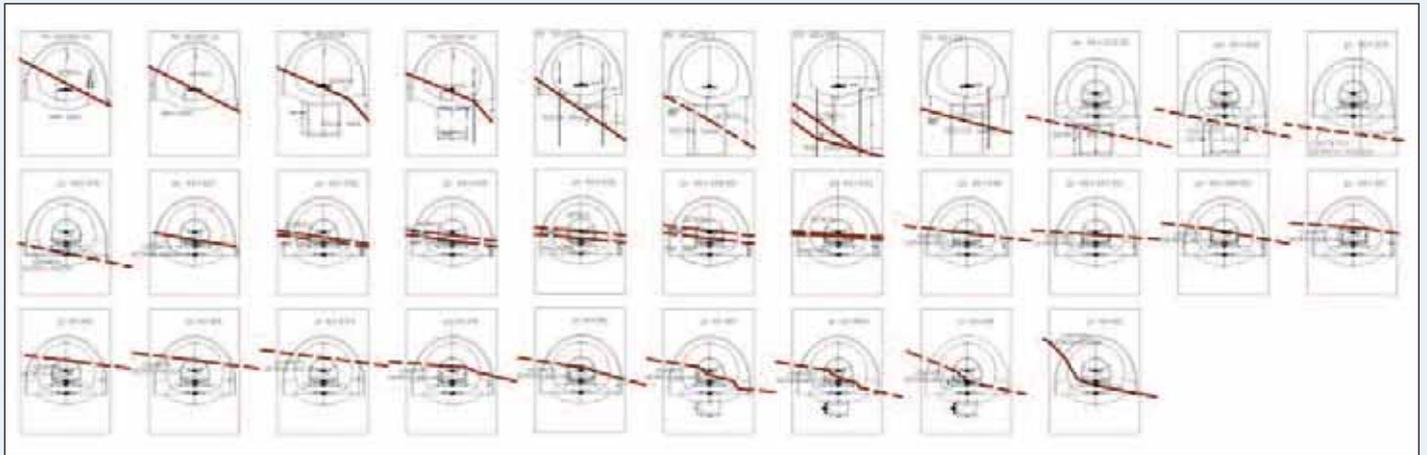
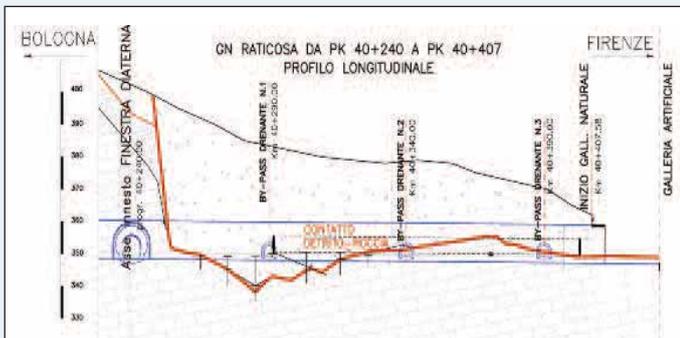
Figure 11A e 11B - Le risultanze della ricostruzione di dettaglio del contatto detrito-roccia da cunicolo esplorativo

- determinare l'esatta posizione del contatto detrito-roccia (Figure 11A e 11B).
- consolidare il materiale al contorno della sagoma della galleria e in corrispondenza del contatto detrito-roccia tramite iniezioni attraverso tubi valvolati.

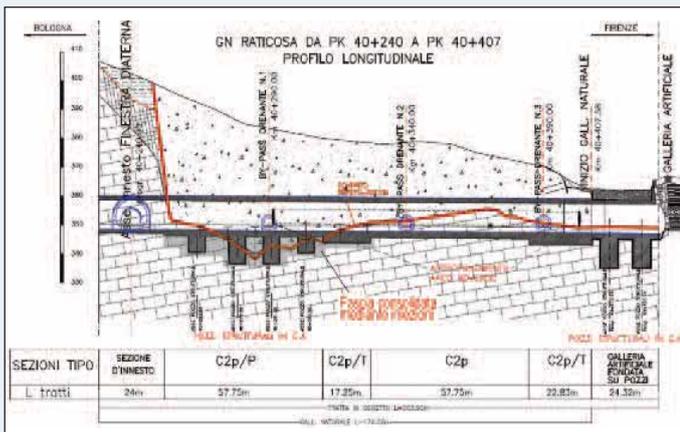
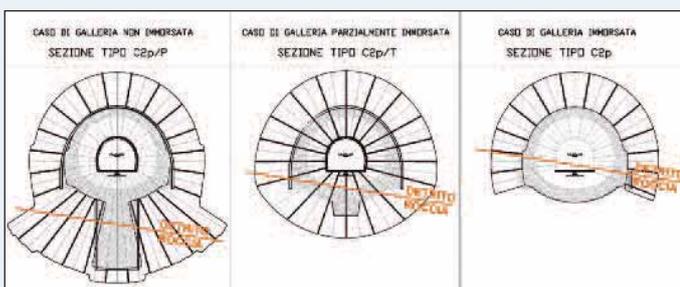
Figure 12A e 12B - Le sezioni tipo

Un'adeguata fondazione della struttura nel substrato roccioso, laddove il contatto detrito-roccia si trovava al di sotto del piano di scavo, è stata ottenuta prevedendo un approfondimento dell'arco rovescio (sezione tipo C2p/T), nel caso di parziale immersione, o la realizzazione di veri e propri pozzi strutturali (sezione tipo C2p/P), nel caso di galleria non immersa. In particolare, sono stati realizzati quattro pozzi strutturali di diametro pari a 6 m, lunghezza  $L = 10$  m (due pozzi) e  $L = 6$  m (due pozzi) e interasse pari a 12 m (Figure 12A e 12B).

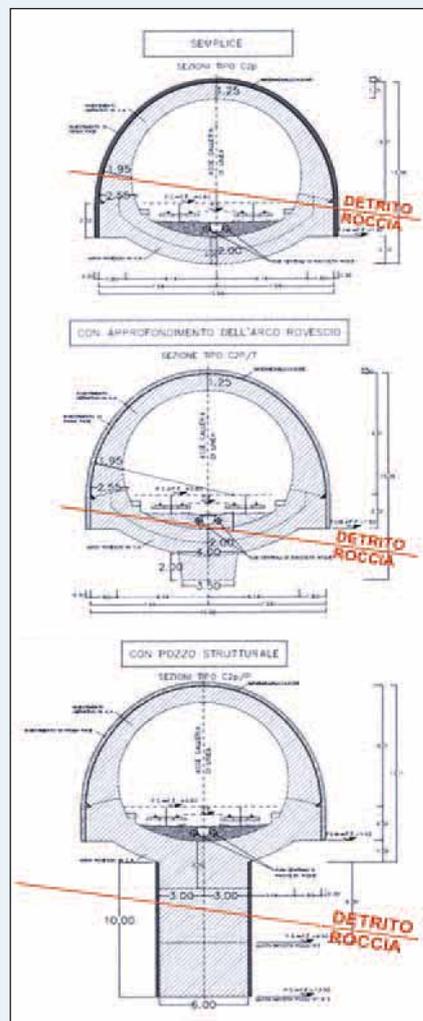
CARATTERISTICHE CARPENTERIE		Approfondimento arco rovescio (sez tipo C2p/T) tratto L= 40.08m
SEZIONE C2p; tratti L= 57.75m		H= 2.00m; L= 4.00m
Area di scavo: 170m <sup>2</sup>		armatura: F26/20
Riv. 1 <sup>a</sup> fase:		
Centine HEB 240 p=1m		
30cm spritz-beton armato		
Riv. Definitivo:		
Spessore calotta	sp = 1.25m	Pozzi strutturali (C2p/P) tratto L=57.75m
Spessore piedritti	sp = 2.55m	N°POZZI = 4
Spessore arco rovescio	sp = 2.00m	Altezza H=10m (2 pozzi)
Armatura: corrente F26/20 rip. F26/30		H=6m (2 pozzi)
(collegamento longitudinale fra conchi contigui)		Diametro = 6m
		Interasse = 12m
		Armatura: corrente F26/15 rip F26/30

Figure 13A e 13B - Carpenterie dei rivestimenti maggiorati della Sez. C2p

Le carpenterie dei rivestimenti definitivi è stata alquanto potenziata per opporsi ai potenziali movimenti di versante, con spessori di calcestruzzo armato pari a 1,25 m in chiave calotta, 2,55 m sui piedritti e 2 m in chiave arco rovescio (Figure 13A e 13B).

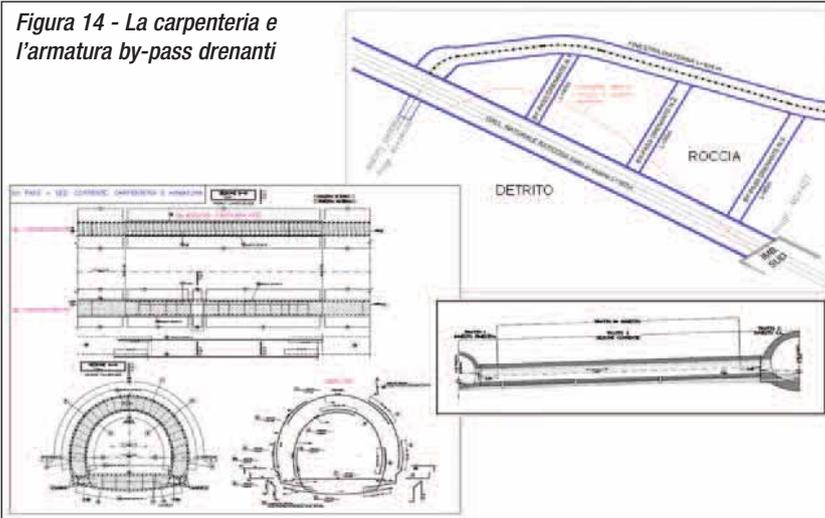
Figura 14 - La carpenteria e l'armatura by-pass drenanti

Anche le armature sono state fortemente potenziate, prevedendo un opportuno collegamento longitudinale tra conchi di getto contigui, al fine di irrigidire ulteriormente la struttura per renderla in grado di assorbire possibili spinte di versante dissimmetriche. Poiché i cunicoli di by-pass tra finestra Diaterna (immersata in roccia) e galleria di linea (nel detrito) avrebbero di fatto agito anche da collegamento strutturale, i rivestimenti definitivi (spessore calcestruzzo = 0,80 m in chiave calotta e 0,90 m in chiave arco rovescio) e le armature degli stessi sono state anche in questo caso fortemente incrementate (Figura 14).

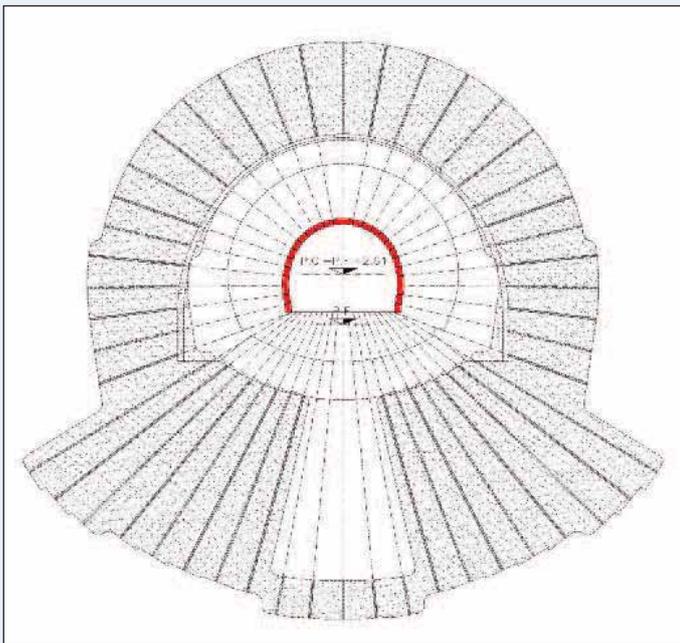
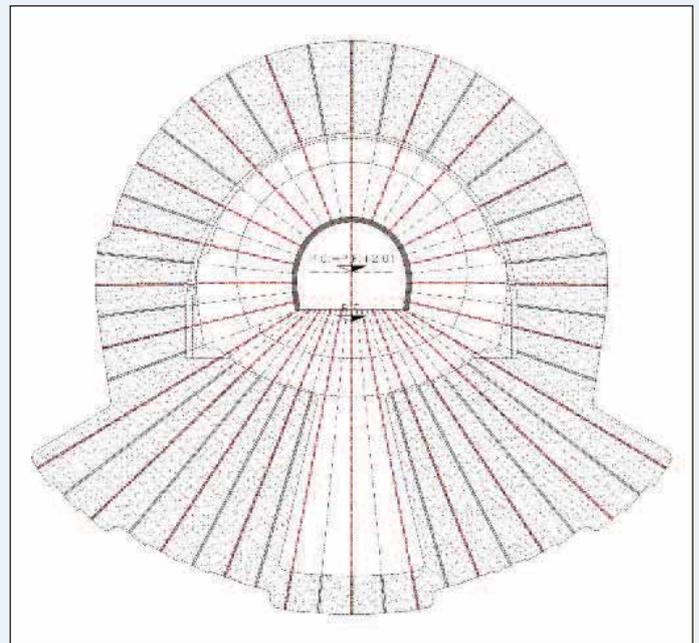
Figure 15A e 15B - Le fasi esecutive sez. C2p/P: l'inizio dello scavo del cunicolo esplorativo

- ◆ lo scavo del cunicolo esplorativo (Figure 15A e 15B);
- ◆ il consolidamento della futura sagoma della galleria mediante iniezioni valvolate lanciate radialmente dal paramento e dal piano di scavo del cunicolo esplorativo (Figure 16A e 16B);
- ◆ lo scavo di allargo a piena sezione della galleria di linea e posa del privervestimento (Figure 17A e 17B a pagina successiva);

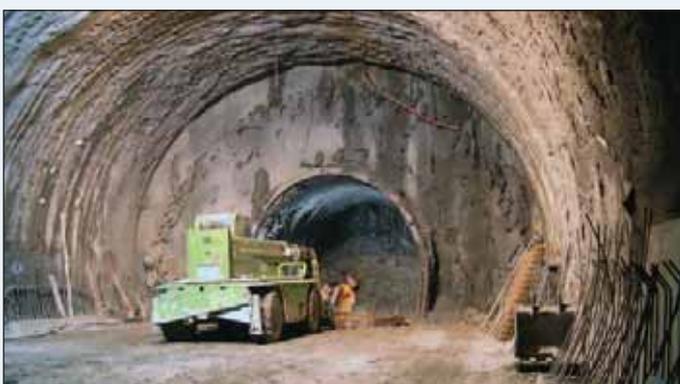
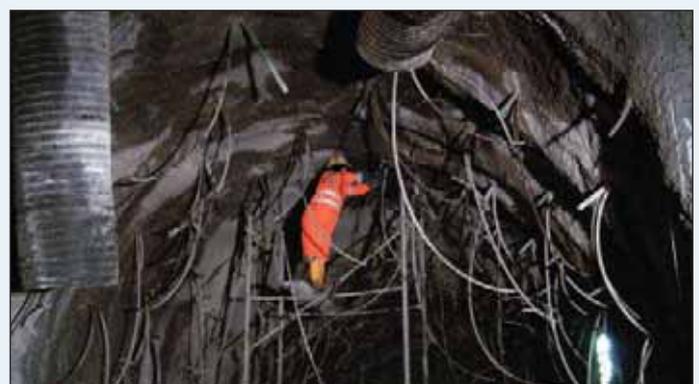
Figure 16A e 16B - Le fasi esecutive sez. C2p/P: consolidamento radiale da cunicolo esplorativo

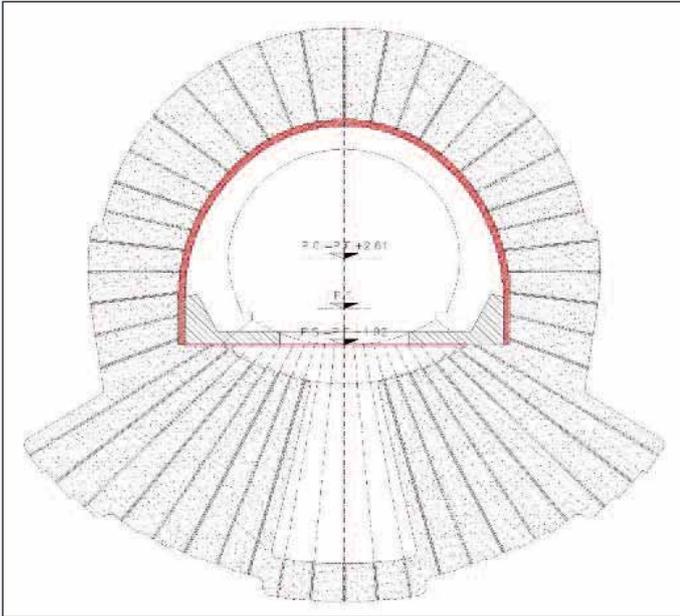
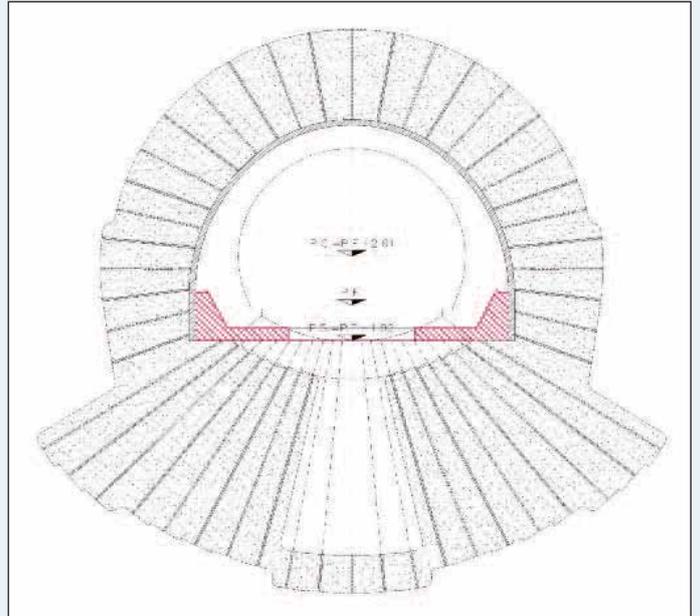
Figure 17A e 17B - Le fasi esecutive sez. C2p/P: scavo di allargo della galleria

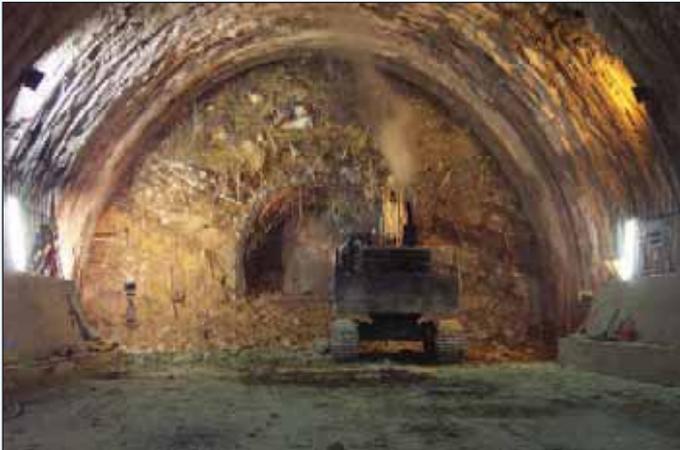
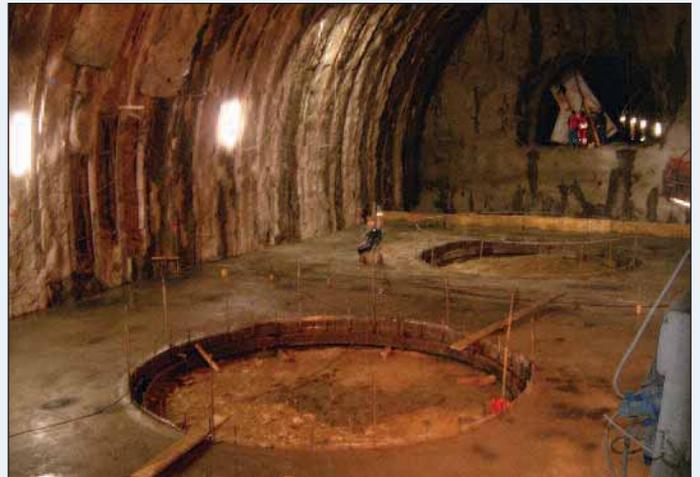
Figure 18A e 18B - Le fasi esecutive sez. C2p/P: getto soletta di contrasto

- ◆ il getto della soletta di contrasto provvisoria propedeutica alla realizzazione dei pozzi strutturali (Figure 18A e 18B);
- ◆ lo scavo e il getto in calcestruzzo armato del pozzo strutturale di fondazione (Figure 19A e 19B);

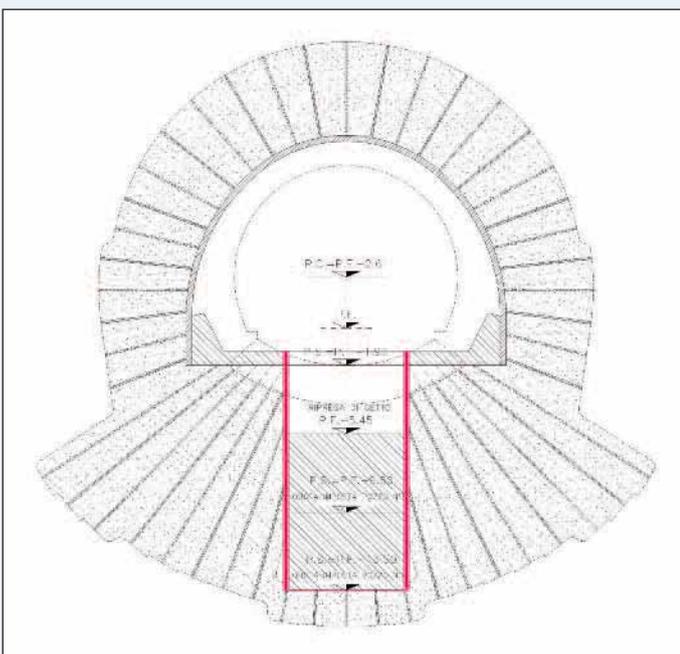
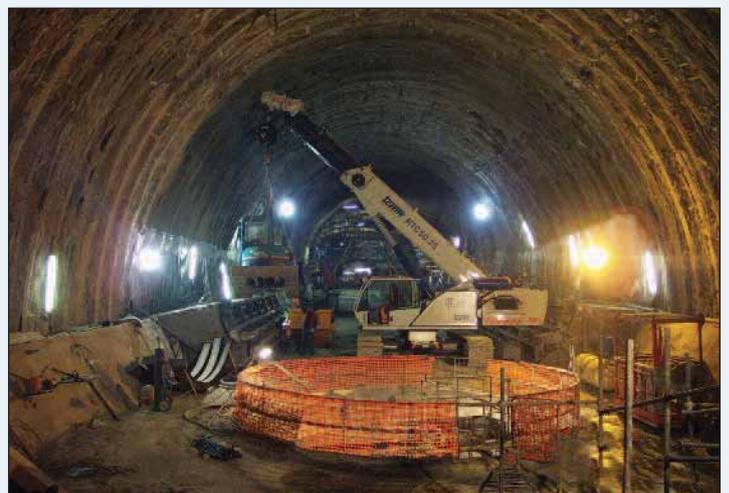
Figure 19A e 19B - Le fasi esecutive sez. C2p/P: lo scavo del pozzo strutturale

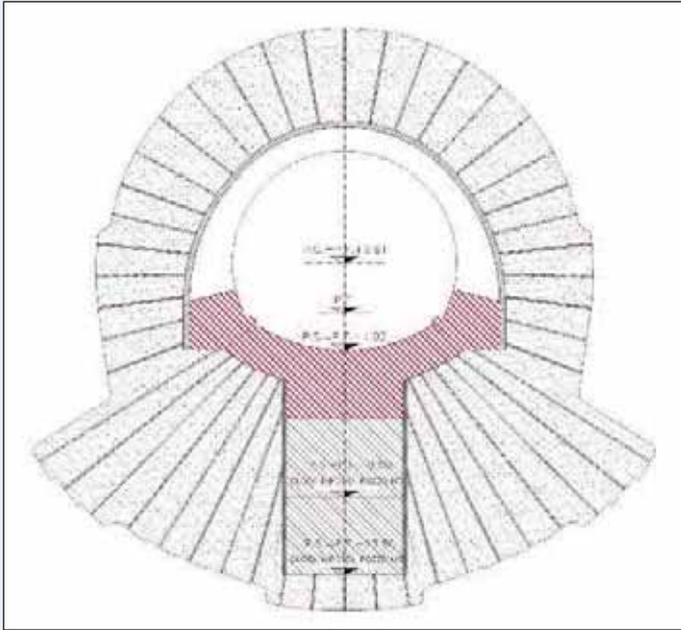
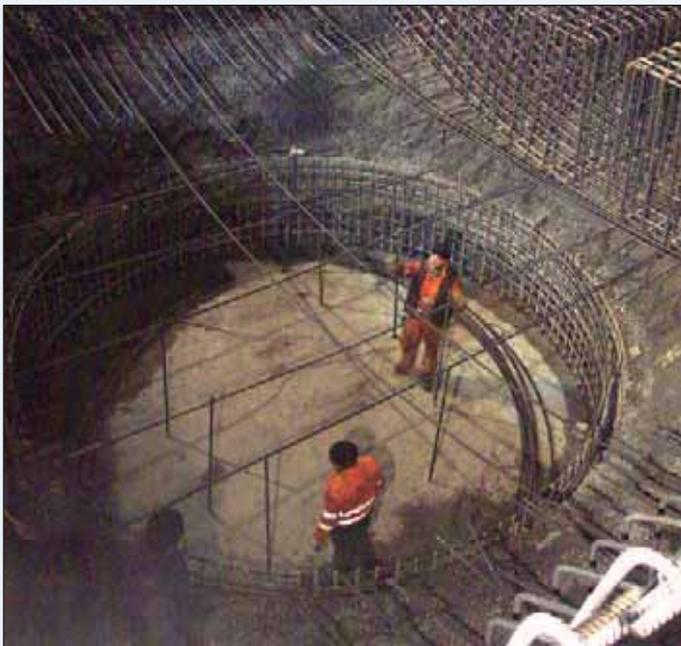
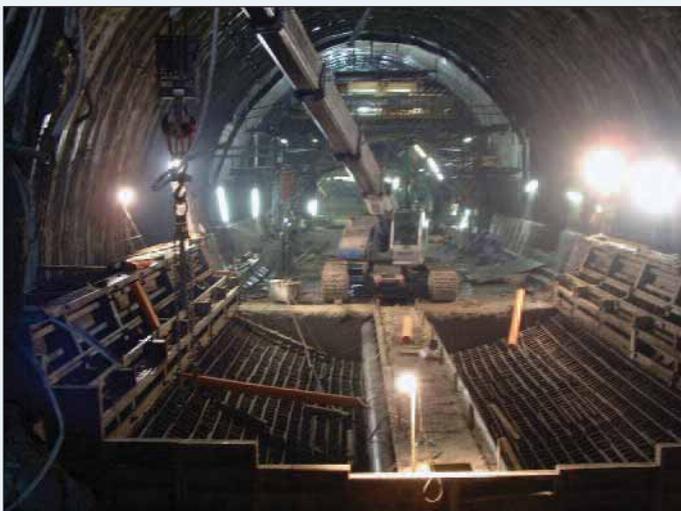
Figure 20A, 20B e 20C - Fasi esecutive sez.C2p/P: posa dell'armatura e getto dell'arco rovescio e murette a completamento del pozzo

- il getto di murette e arco rovescio in calcestruzzo armato a ridosso del fronte (Figure 20A, 20B e 20C); nei tratti dove il contatto detrito roccia interessava la sagoma della galleria ma a una quota inferiore alle murette, tale da non garantire un adeguato immersionamento in roccia, in luogo dei pozzi strutturali, sono stati realizzati degli approfondimenti della carpenteria dell'arco rovescio (sezione tipo C2T);

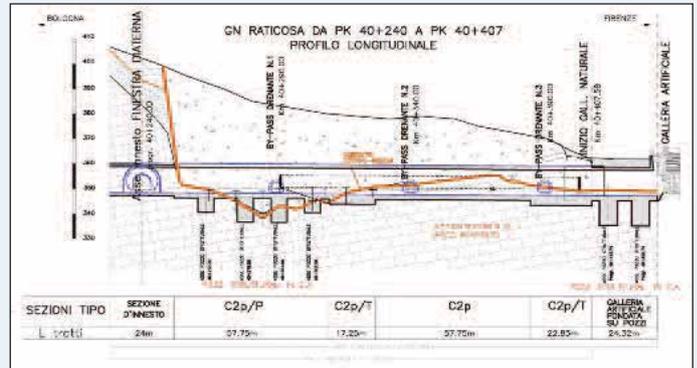
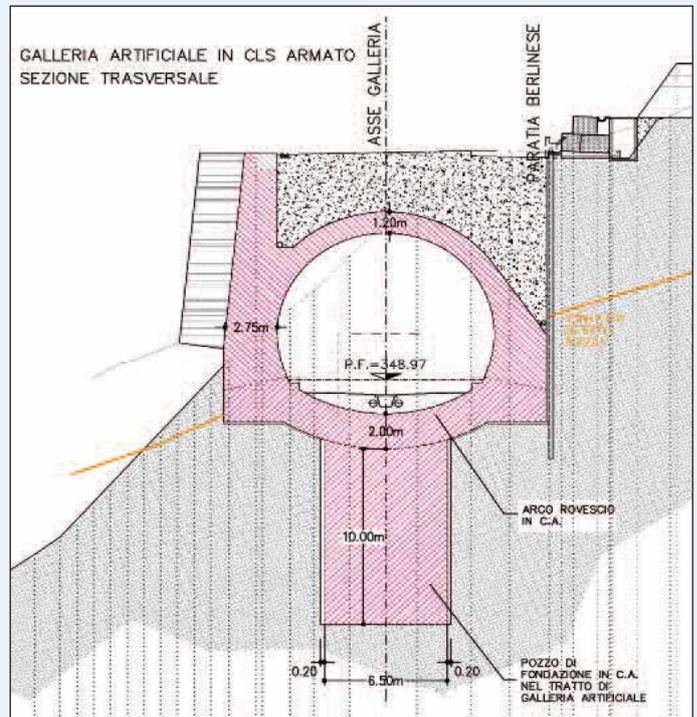
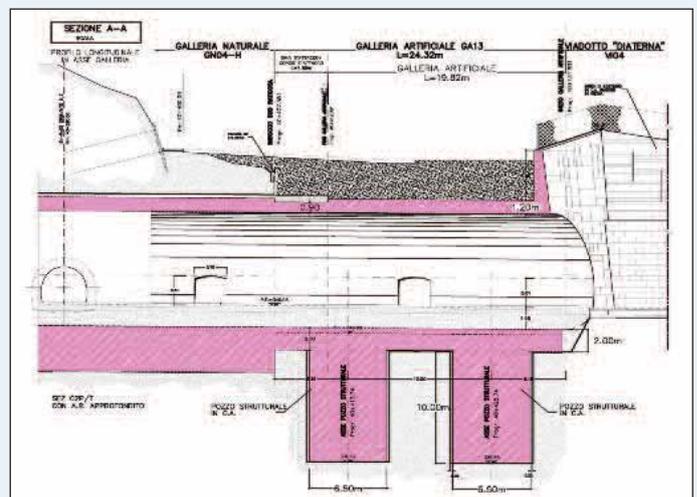
Figure 21A, 21B e 21C - L'imbocco Sud della galleria artificiale Raticosa

Anche la galleria artificiale è stata realizzata prevedendo interventi molto importanti. In particolare, visto il delicato contesto presente al contorno, tale opera presenta carpenterie e armature potenziate ed è stata fondata all'interno del substrato roccioso mediante due pozzi strutturali di diametro pari a 6 m, lunghezza L = 10 m e interasse pari a 12 m (Figure 21A, 21B e 21C).

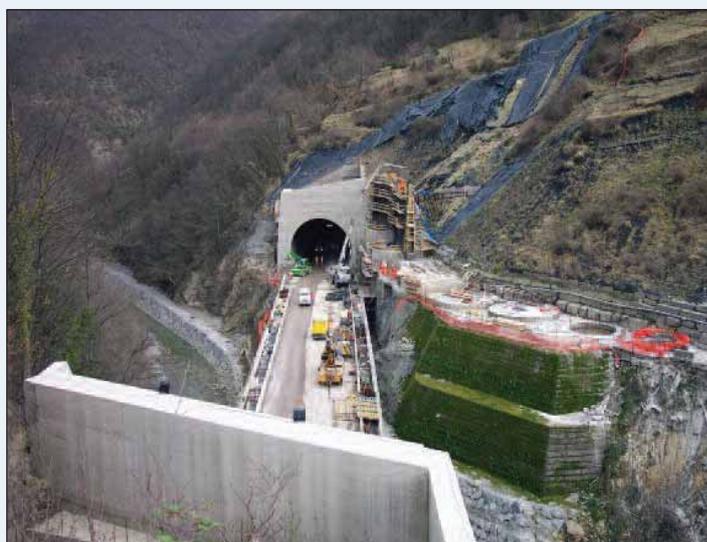
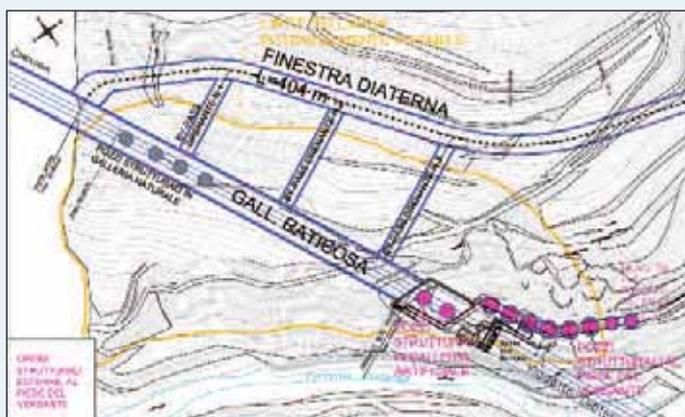
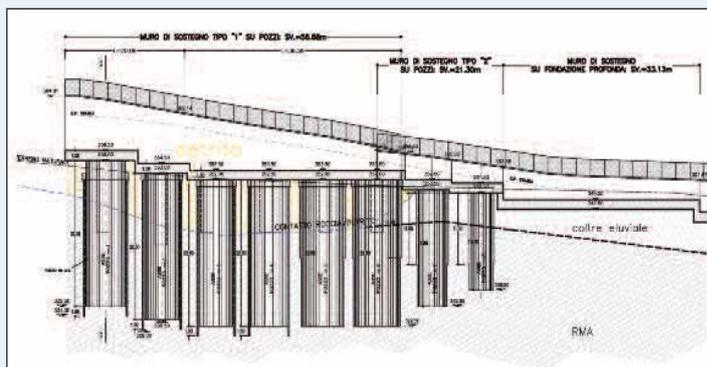
Figure 22A, 22B e 22C - I pozzi strutturali al piede del versante

- ◆ otto pozzi strutturali in calcestruzzo armato a interasse pari a 9 m, di cui 6 di diametro 7 m e H = 22,5 m, e 2 di diametro 5 m e H = 15-18 m.
- ◆ un muro in calcestruzzo armato fondato su tali pozzi, a protezione del sottostante Viadotto Diaterna.

Inoltre, nella zona prossima all'imbocco, si sono previste importanti opere strutturali di stabilizzazione al piede del versante costituite da (Figure 22A, 22B e 22C):

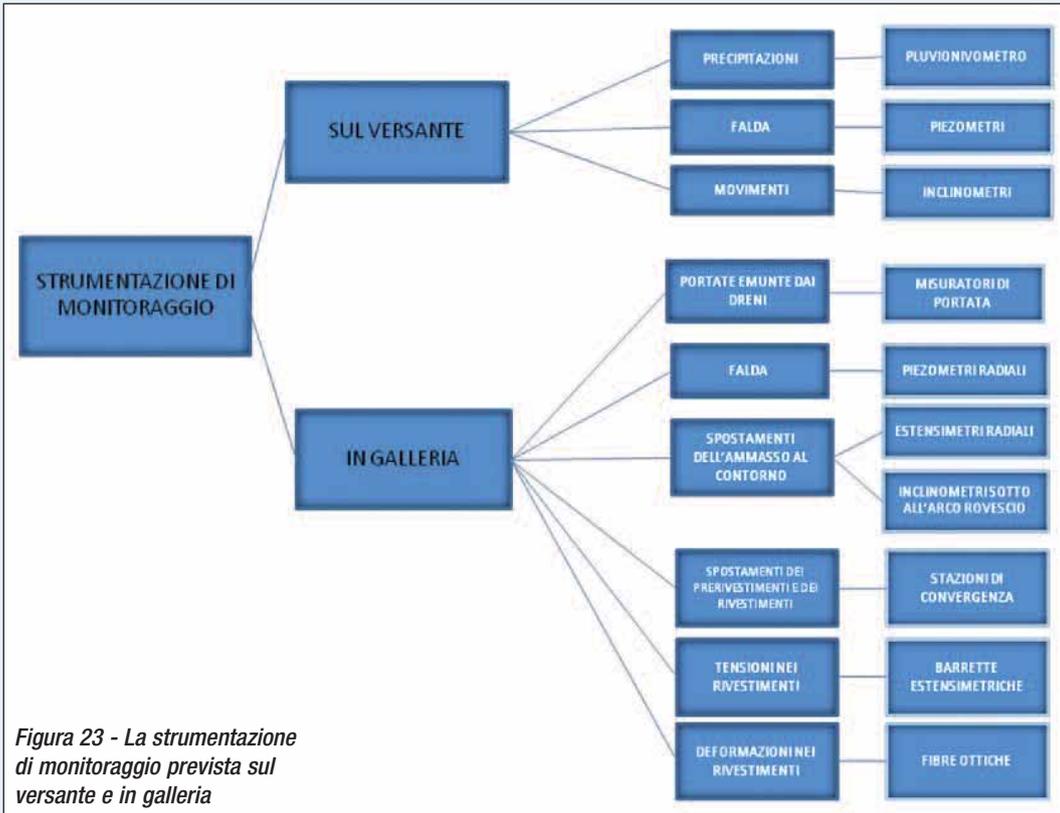
Figura 23 - La strumentazione di monitoraggio prevista sul versante e in galleria

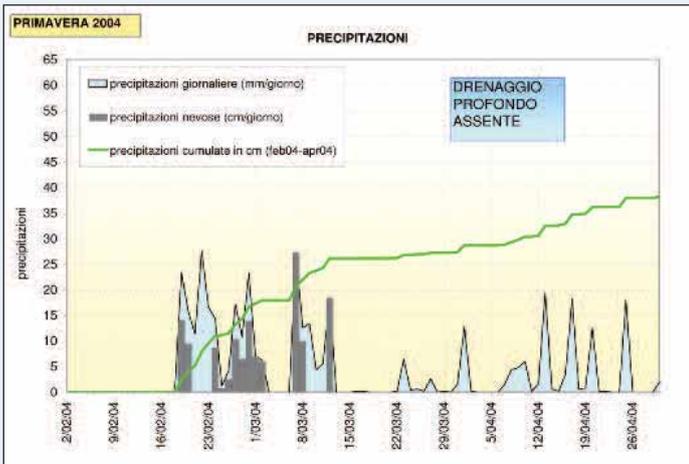
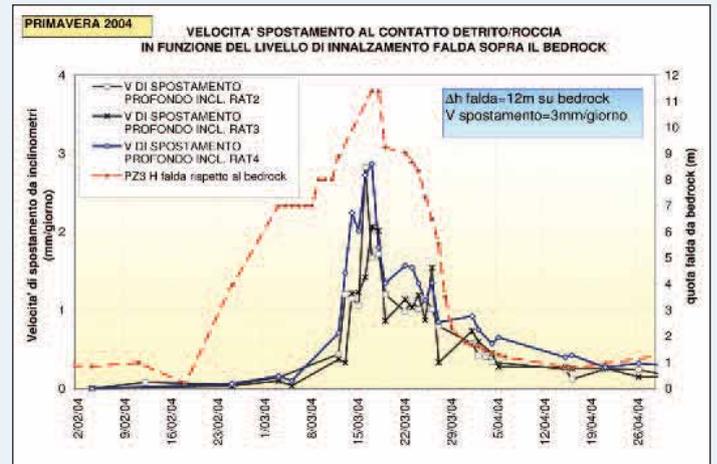
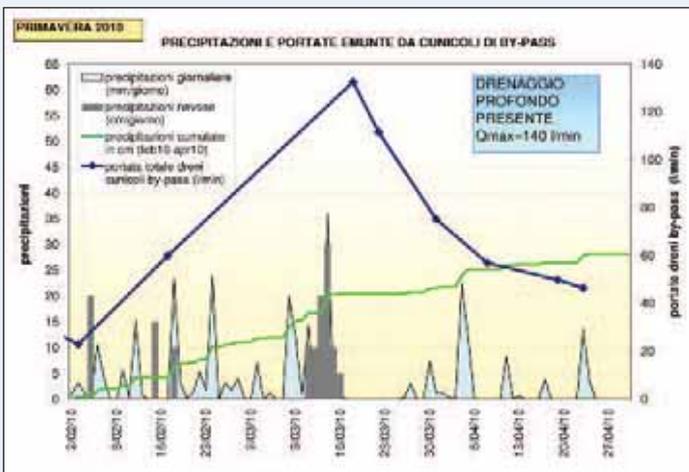
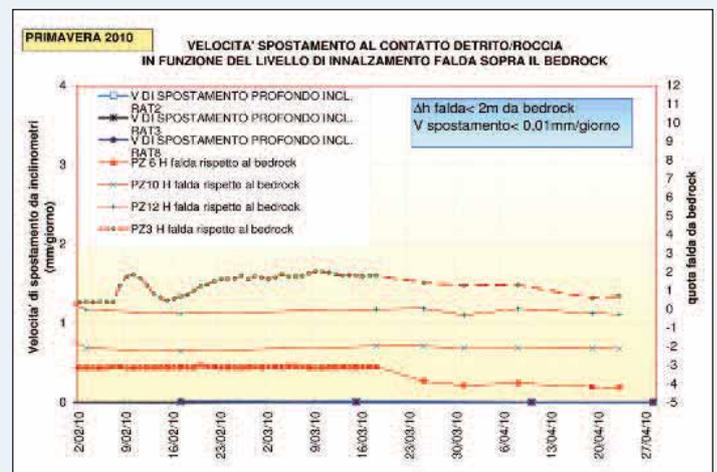
Figure 24A, 24B, 24C e 24D - Durante il monitoraggio in corso d'opera, il confronto tra la primavera 2004 e la primavera 2010, rispettivamente prima dopo la messa in opera degli interventi progettati

Tale tipologia di controllo, applicata durante la fase costruttiva dell'opera, ha confermato l'efficacia degli interventi progettati. Lo si evince chiaramente dall'analisi dei grafici riportati in Figure 24A, 24B, 24C e 24D che mettono a confronto i risultati del monitoraggio anteoperam (primavera 2004) con quelli del monitoraggio post costruzione (primavera 2010).

Infatti, nella primavera 2004, quando non erano ancora stati realizzati gli interventi di drenaggio profondo sul versante, in concomitanza di precipitazioni intense si era registrato un rilevante innalzamento del livello di falda al di sopra del bedrock e conseguentemente un incremento significativo dei tassi di spostamento profondo del versante. Nella primavera 2010, a galleria terminata e in presenza della massima efficienza dei drenaggi profondi, a seguito di precipitazioni di intensità paragonabile a quella del 2004, si è registrato un notevole incremento delle portate complessive emunte dai dreni in galleria ( $Q_{max} = 140 \text{ l/min.}$ ) e contestualmente il livello di falda sul versante si è mantenuto in prossimità del bedrock. Non si sono registrati spostamenti profondi di rilievo. Conseguentemente, grazie all'efficacia degli interventi realizzati, l'opera è stata soggetta a stati tensionali ridotti, ampiamente compatibili con le previsioni di progetto e non ha subito alcun spostamento significativo (Figure 25A e 25B).

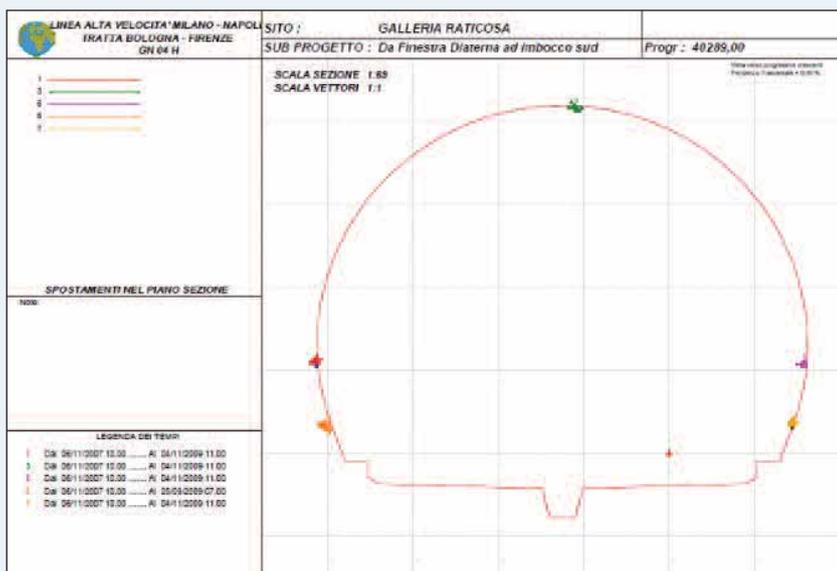
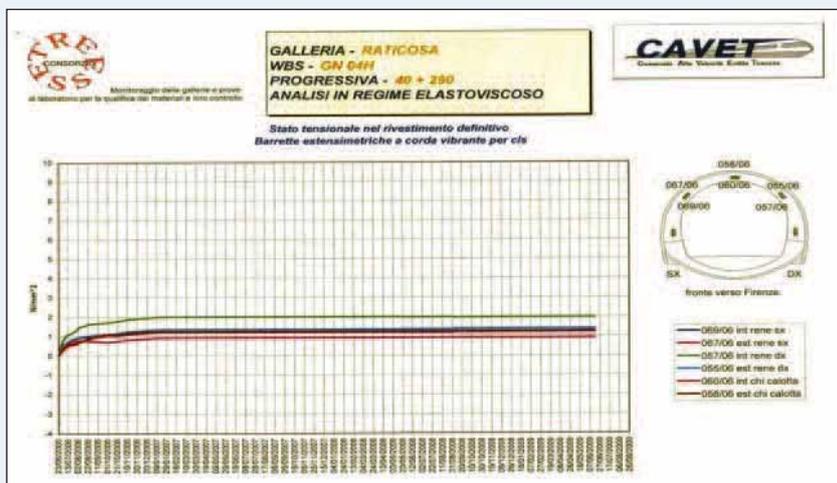
Figure 25A e 25B - Il monitoraggio topografico del rivestimento definitivo
