# Una frana in terreni geologicamente e strutturalmente complessi interessante l'abitato della Presura di Impruneta (Firenze)

Prof.Ing.Pietro Lunardi (Rocksoil - Milano), Dott.Geol.Eros Aiello (Geo-Eco - Firenze),  
Dott.Ing.Sergio Rizzo (Interstudio - Firenze), Dott.Geol.Erman Mongilardi (Rodio - Casalmiocco • Mi)

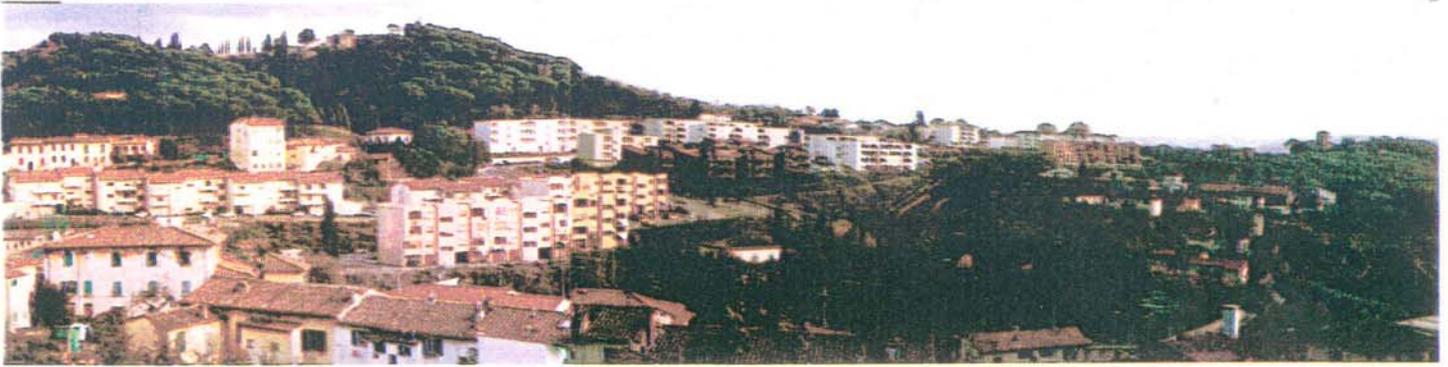
Fig.1 - Panoramica dell'area «La Presura»

di S.Maria (v. fig.1).

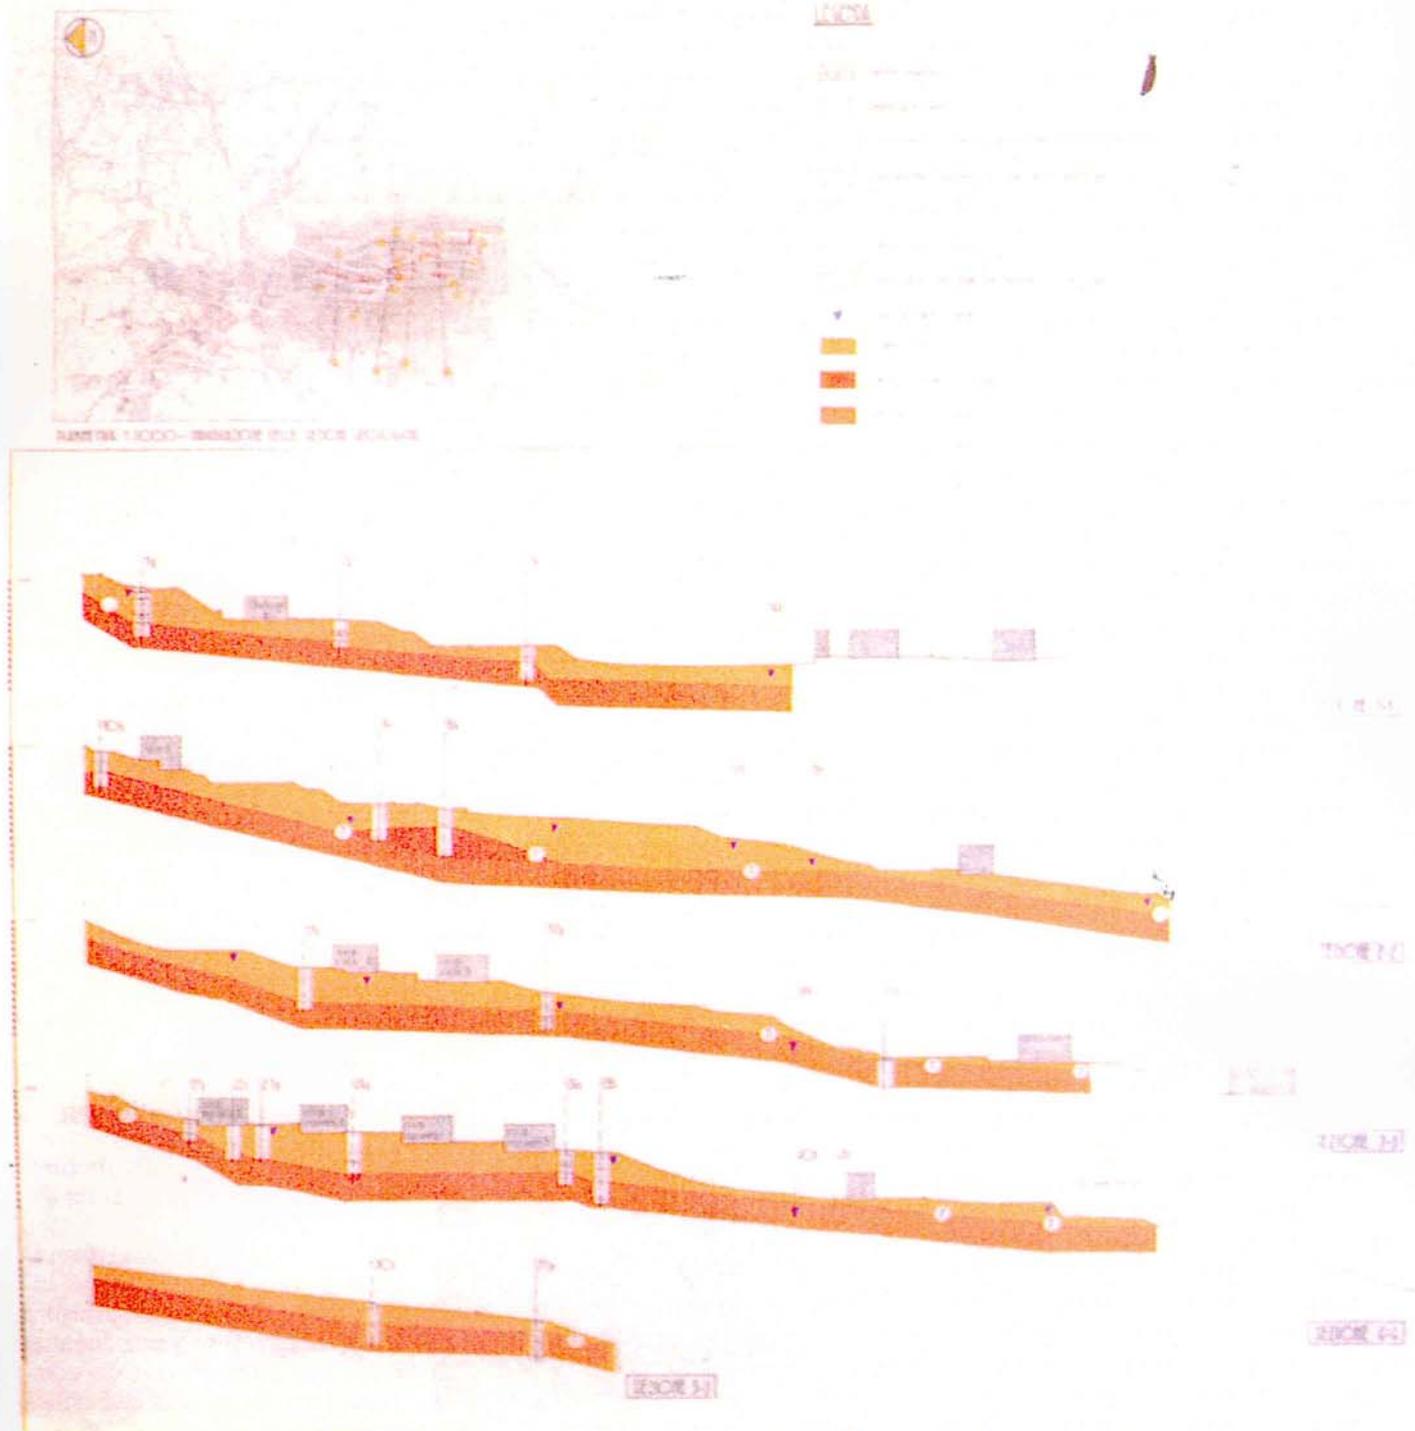
Fig.3 - Sezioni geologico-geotecniche

La ricostruzione dei livelli presenti nel sottosuolo e' stata riportata in alcune sezioni significative (v.fig.3). In esse le

correlazioni sono di natura esclusivamente geotecnica. Si sono distinti, pertanto, una generica copertura detritico-alteritica (limi, argille limose, sabbie limose ed argilliti con trovanti di varia natura) ed un substrato stabile (argilliti con elementi calcarei e marnosi inclusi). Dalle sezioni geotecniche si deduce che il substrato ha

un andamento piuttosto irregolare, con zone di alto che lo pongono a pochi metri di distanza dal piano campagna e depressioni profonde colmate con i materiali della copertura detritico-alteritica spessi da 8 a 13 m circa.

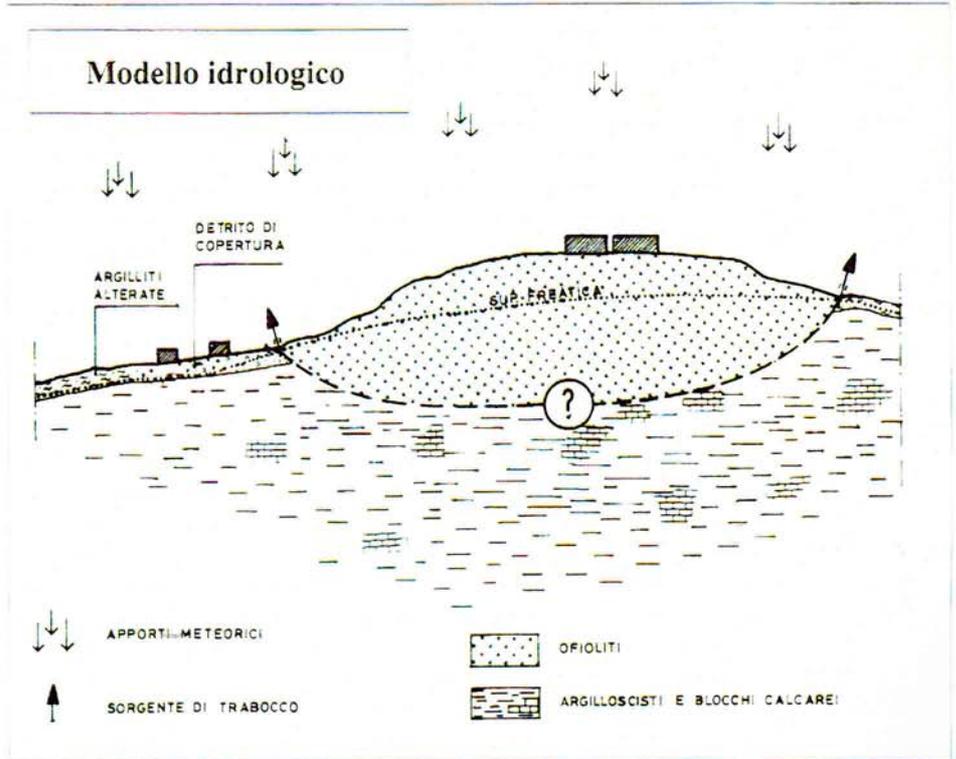
Fig.4 - Modello idrologico

Si è tentativamente realizzato un modello idrologico dell'area, schematizzato nella fig.4, anche con l'ausilio di traccianti e di specifiche indagini geoelettriche, e si è fatto un bilancio tra piovosi-

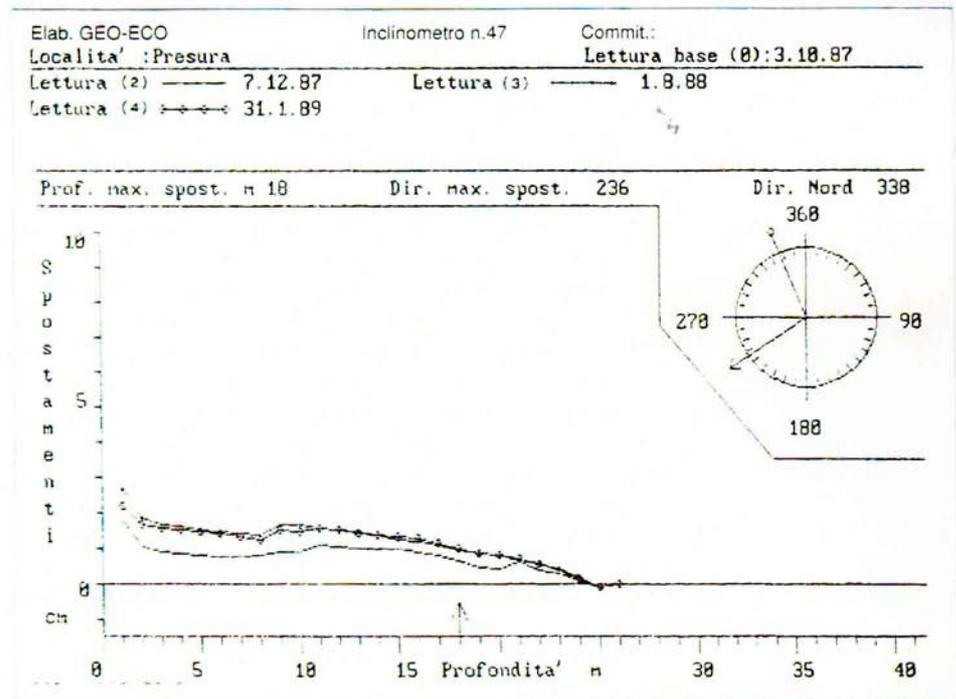
Fig.6 - Grafico di una deformata inclinometrica

Lungo la pendice sono stati installati n. 13 inclinometri (v. fig.6) di lunghezza variabile dai 30 ai 15 m. Dall'esame delle deformate dei vari inclinometri desunte da numerose letture effettuate a partire dal 1983, si osserva che le quote degli spostamenti massimi risultano comprese tra - 5 e - 13 m di profondità dal piano campagna. Anche al di sopra di tali quote sono presenti altri piani di taglio secondari corrispondenti generalmente a variazioni litologiche locali o a particolari stati di alterazione delle argilliti di copertura, anche per la presenza di sacche di acqua di infiltrazione superficiale.

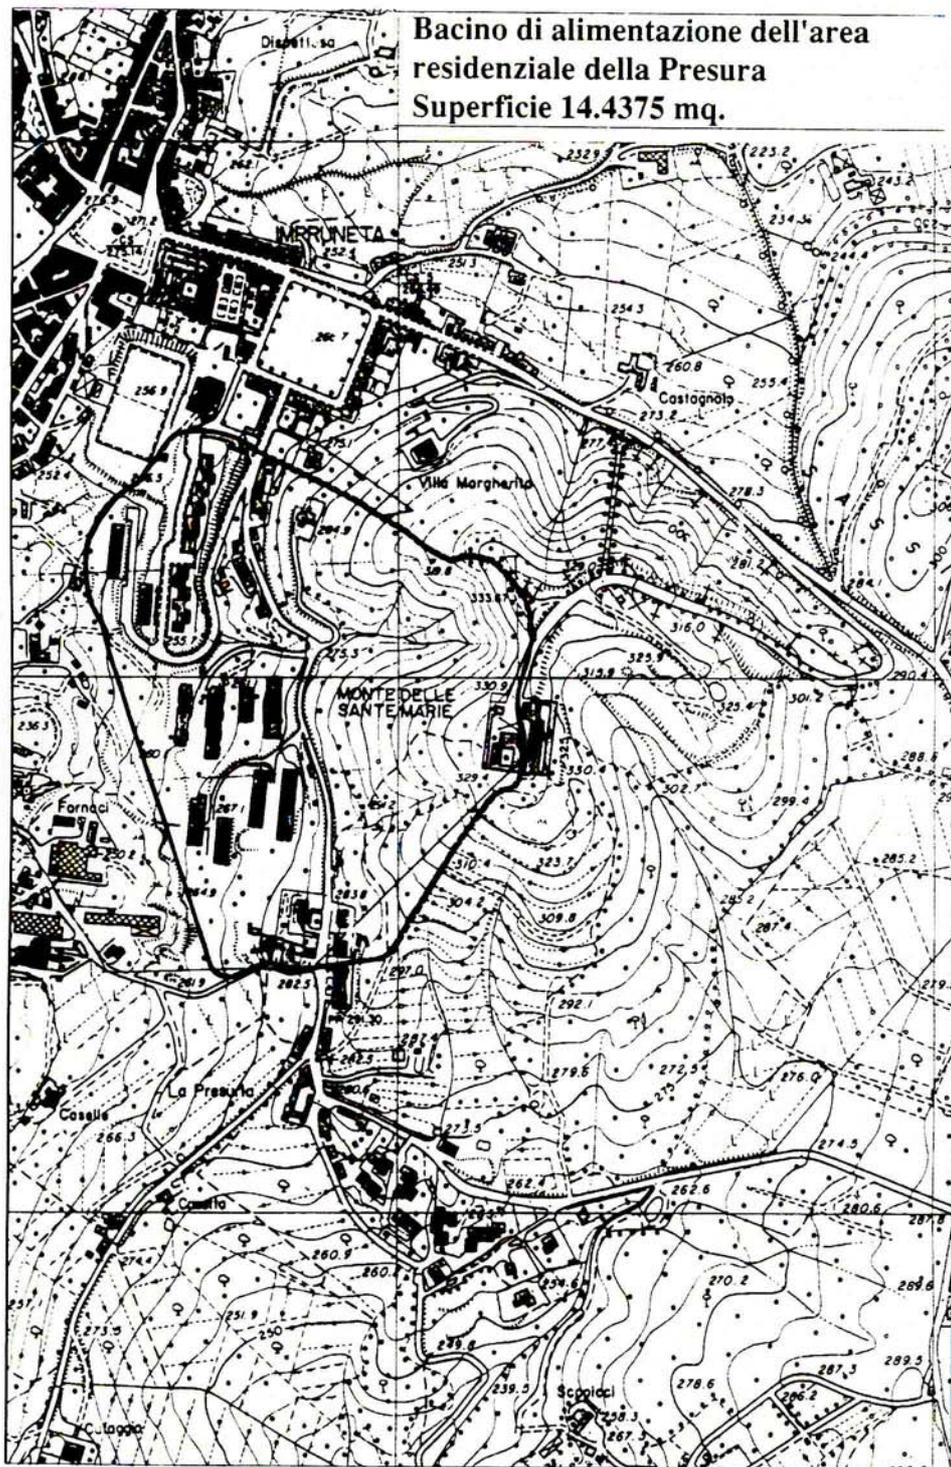
Fig. 5 Perimetrazione del bacino di alimentazione

ta' media annua, evapotraspirazione e deflussi. Si è pertanto delimitato artificialmente un bacino di 144.375 mq (fig. 5), poiché non si ha una unità orografica vera e propria.

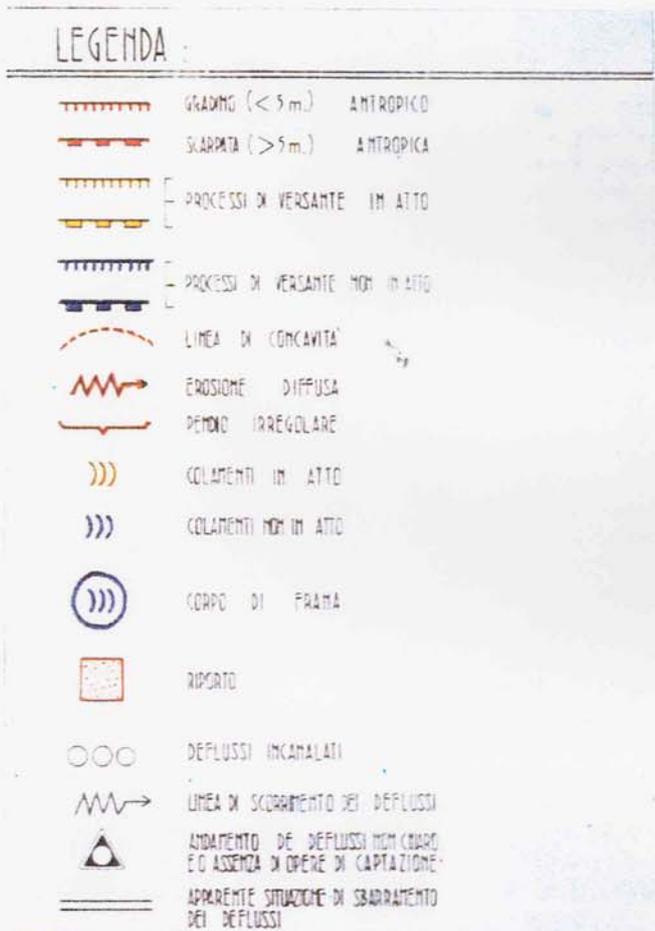
Fig.10 - Geomorfologia dell'area prima dell'urbanizzazione (da fotointerpretazione)

Prima della realizzazione della zona residenziale (v.fig.10) il pendio presentava irregolarità con concavità e rigonfiamenti attestanti paleomovimenti di suolo o soliflussi ed era molto verosimilmente prossimo all'equilibrio limite, mentre la base della stessa pendice era soggetta a fenomeni erosivi lungo i vecchi fronti di cava. Inoltre, i deflussi superficiali avvenivano tramite tre fossi incanalati distribuiti piuttosto simmetricamente, che si sviluppavano da monte verso valle (v.fig.11). Le cause dei paleomovimenti sono da ascrivere alla particolare natura del terreno, allo stato di imbibizione dello stesso e alle decompressioni derivanti dalle attività estrattive a valle.

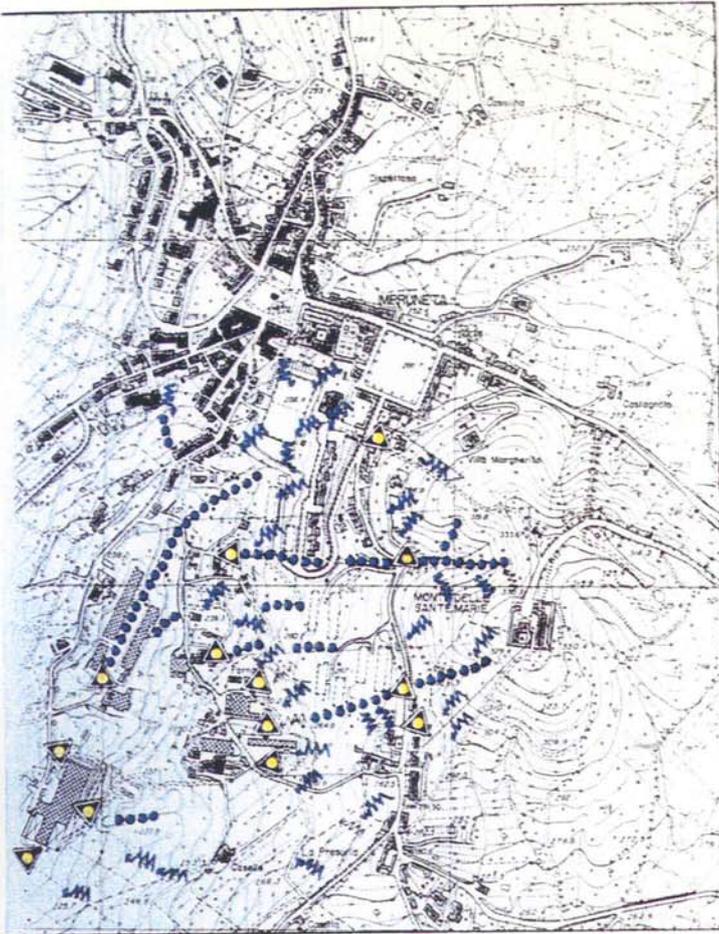
Fig.11 - Carta dei deflussi prima dell'urbanizzazione (da fotointerpretazione)

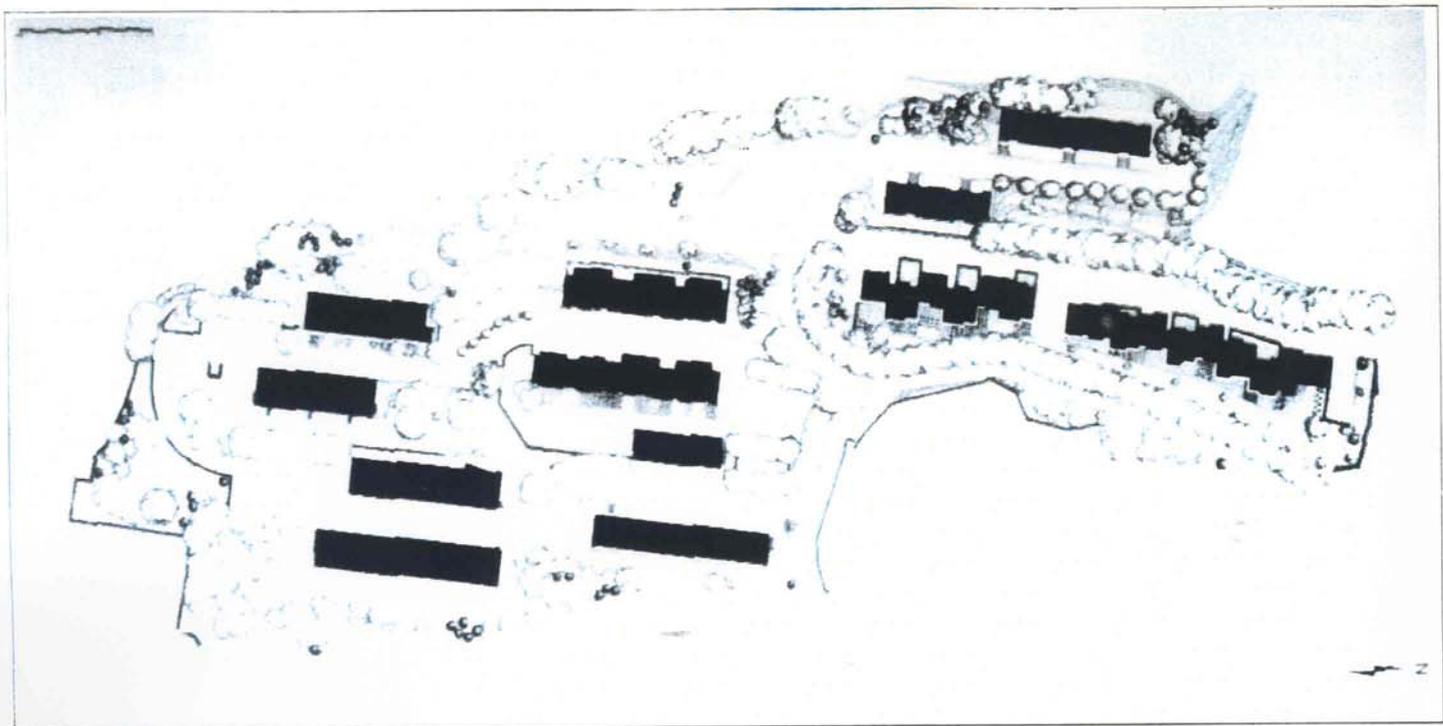
Fig.16 (sopra)  
 Planimetria definitiva dell'area a seguito degli interventi di regimazione superficiale, inerbimento e piantumazione

Le tipologie di intervento sono state le seguenti (v.fig. 15 e 16):
