**IL RIPRISTINO DI GALLERIE COLLASSATE SULL'AUTOSTRADA MESSINA-PALERMO,
LOTTO 33 BIS, MEDIANTE ARMATURA RADIALE DEL TERRENO**

*THE RESTORATION OF THE COLLAPSED TUNNELS ON MESSINA-PALERMO HIGHWAY -
LOT 33 BIS - USING RADIAL GROUND REINFORCEMENTS*

Aldo Guglielmini, Pontello Costruzioni S.p.A., Firenze, Italia
Mario Pasquini, Pontello Costruzioni S.p.A., Firenze, Italia
Pietro Lunardi, Università di Parma, Parma, Italia
Alessandro Focaracci, Rocksoil S.p.A., Milano, Italia

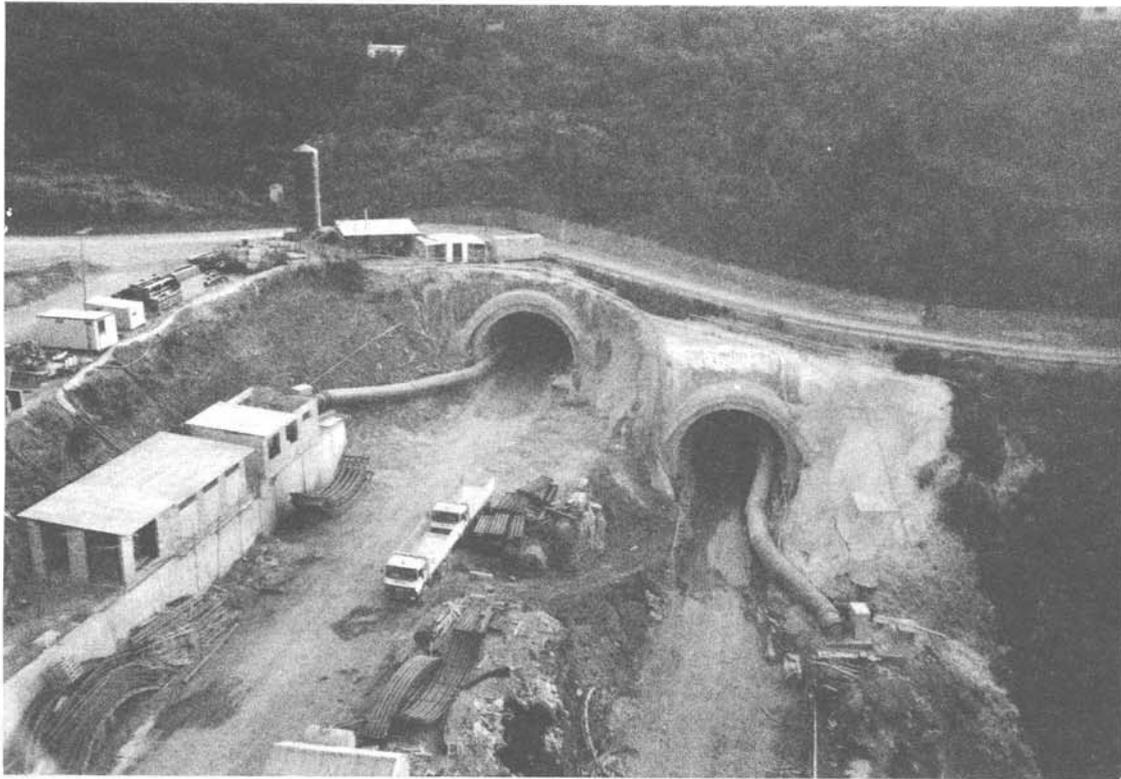
Fig. 2: Imbocco galleria S. Elia: paratia di terreno consolidato mediante il sistema jet-grouting.

S. Elia mouth portal: diaphragm wall obtained with jet-grouting soil improvement before excavation

La paratia è stata ottenuta per accostamento di colonne di terreno consolidato $\varnothing 650$ mm, compenstrate e di lunghezza massima dell'origine di 15 m.

realizzata è stata munita di opportuni fori che impedivano l'accumulo di acqua a tergo, capace di provocare l'insorgere di dannose spinte idrostatiche (cfr. fig. 2). L'avanzamento in naturale è stato invece condotto realizzando preventivamente una coronella di terreno consolidato, per una lunghezza di 13 m oltre il fronte di scavo, ottenuta compenetrando le colonne di jet-grouting $\varnothing 600$ mm sulla mezza sezione di scavo.

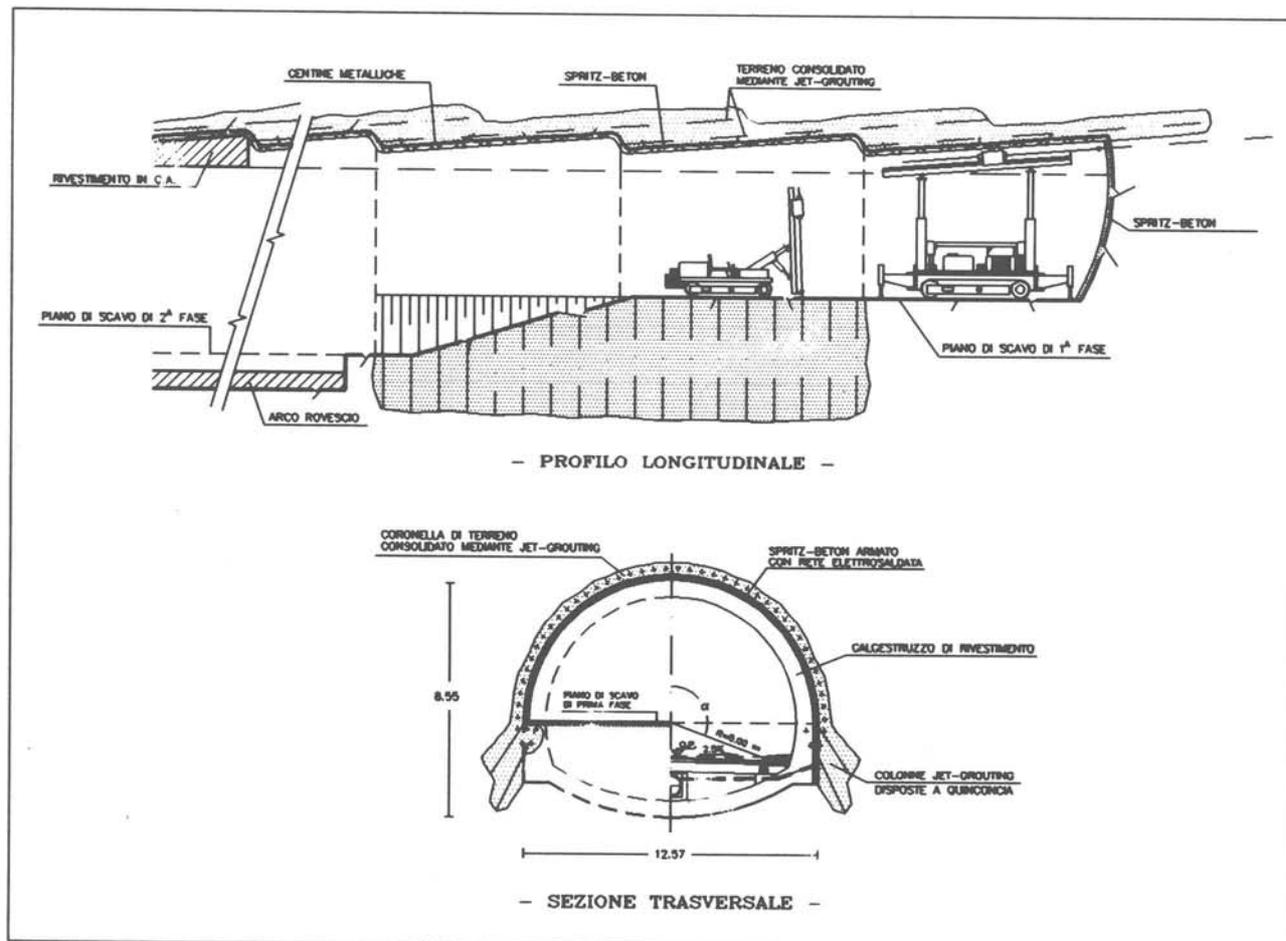
Fig. 3: Avanzamento nella tratta d'imbocco: consolidamento con jet-grouting sub-orizzontale e sub-verticale.

Tunnel advance in the cortical area: soil improvement with sub-horizontal and sub-vertical jet-grouting.

Al termine di tale fascia veniva eseguito lo scavo d'avanzamento per una lunghezza massima di 10 m, con immediata posa in opera di centine e spritz-beton, procedendo in seguito al consolidamento della mezza sezione inferiore mediante colonne di terreno consolidato con il sistema jet-grouting disposte a quinconce, prima dello scavo di ribasso (cfr. fig. 3).
