# IL SANTUARIO DELLA VERNA

La geoingegneria e il restauro  
dei beni storico-ambientali

### STUDIO DEI DISSESTI E PROGETTAZIONE DEGLI INTERVENTI DI CONSOLIDAMENTO

Prof. Ing. P. LUNARDI - *Progettista\**  
Dr. Geol. E. AIELLO - *Progettista\*\**  
Dr. Geol. P. Frolidi°  
Dr. Geol. P. Francalanci°°  
Dr. Geol. G. Grandini °°

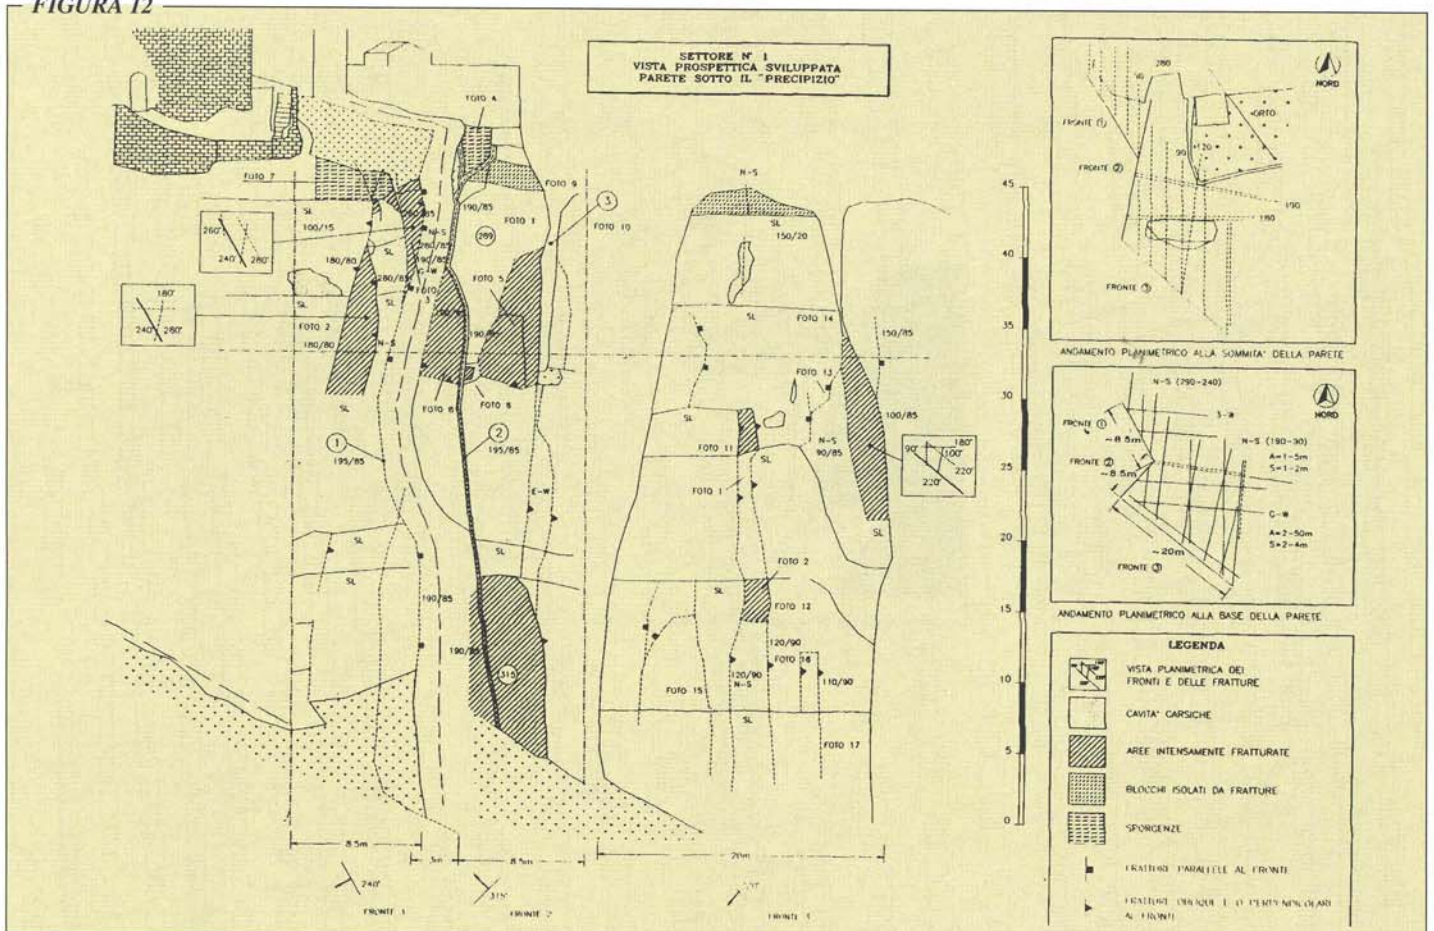
FIGURA 12

zioni d'ammasso roccioso in aggetto o comunque sporgenti rispetto al restante sviluppo della parete che si è originata nel tempo per il crollo dei sottostanti blocchi rocciosi. Le masse descritte sono potenzialmente soggette a collassi per crollo e/ o ribaltamento che possono generarsi all'interno del reticolo fratturativo.

• **zona bassa:** corrisponde alla fascia bassa della parete ed è caratterizzata da fenomeni di rottura della lastre rocciose isolate dalle discontinuità naturali. I fenomeni di rottura possono essere causati da carichi concentrati, momenti flettenti o, nei casi limite, da carichi di punta.

La particolare complessità di tale area ha reso necessario studiarne al dettaglio morfologia, struttura e fenomeni di instabilità, evidenziati in *Figura 12*.

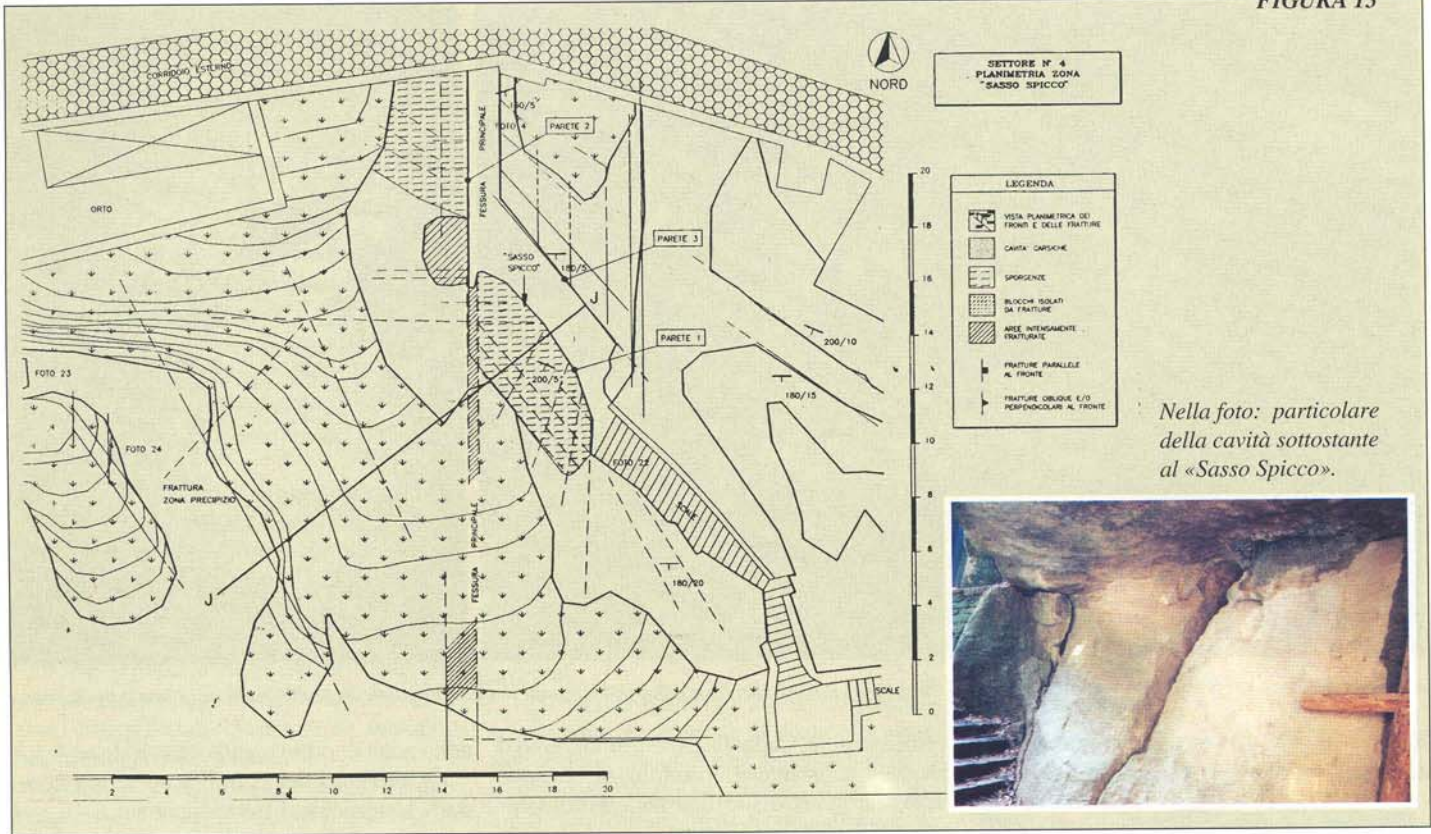
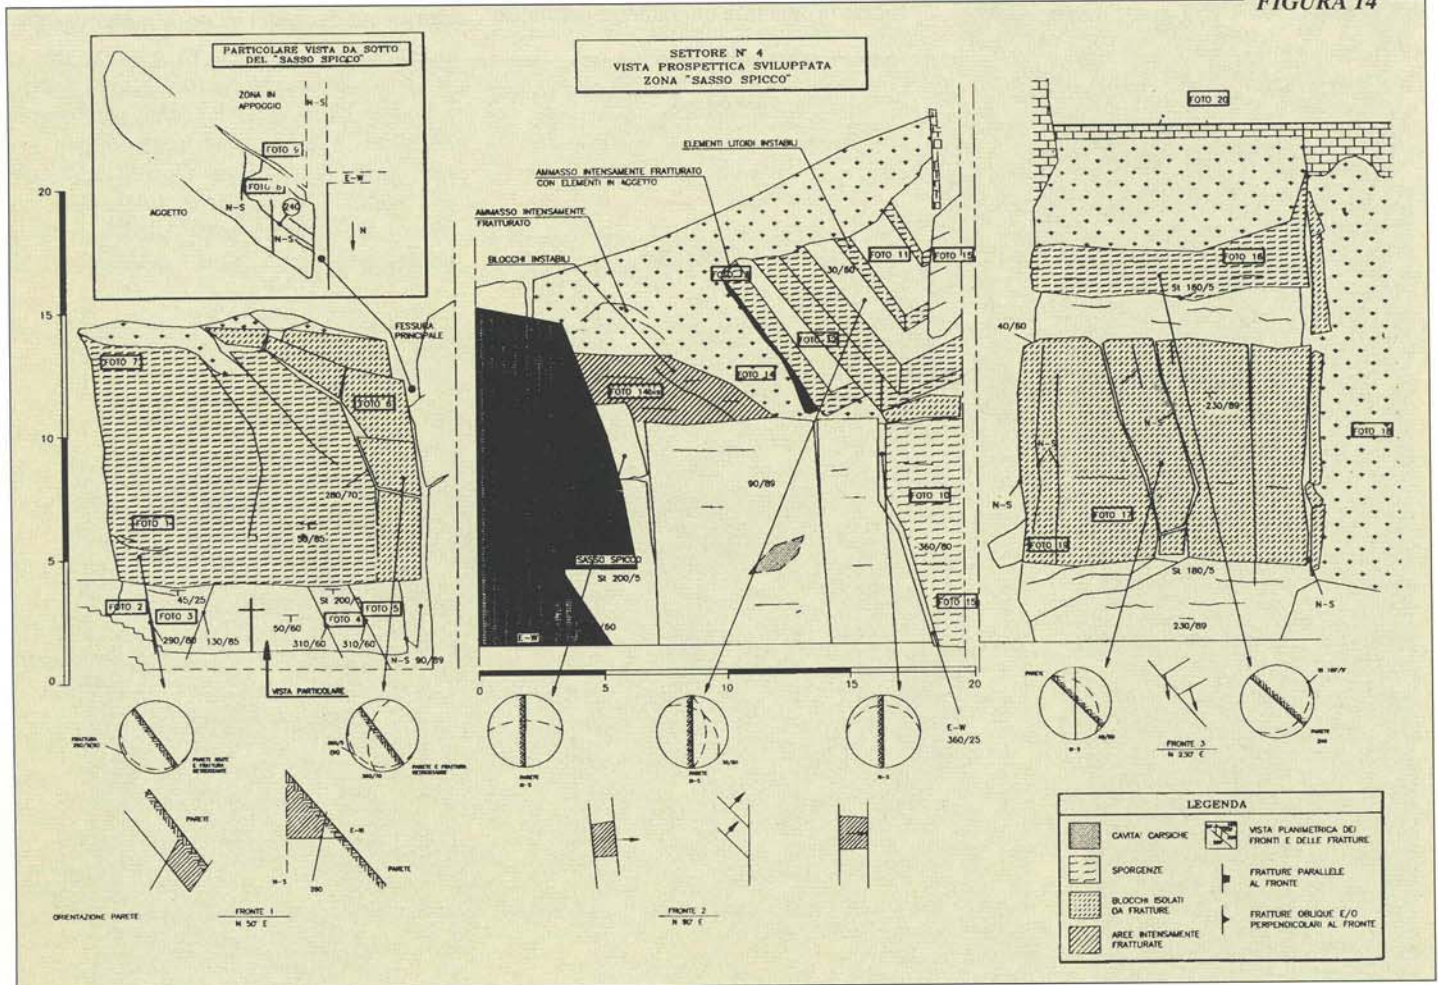
FIGURA 13

io si sviluppano per un'area complessiva di  $\approx 560 \text{ m}^2$ . Anche in questo caso è stato necessario uno studio dettagliato delle condizioni morfologiche e strutturali del sito per verificarne le attuali condizioni di stabilità e prevederne l'evoluzione statica (*Figure 13, 14*).

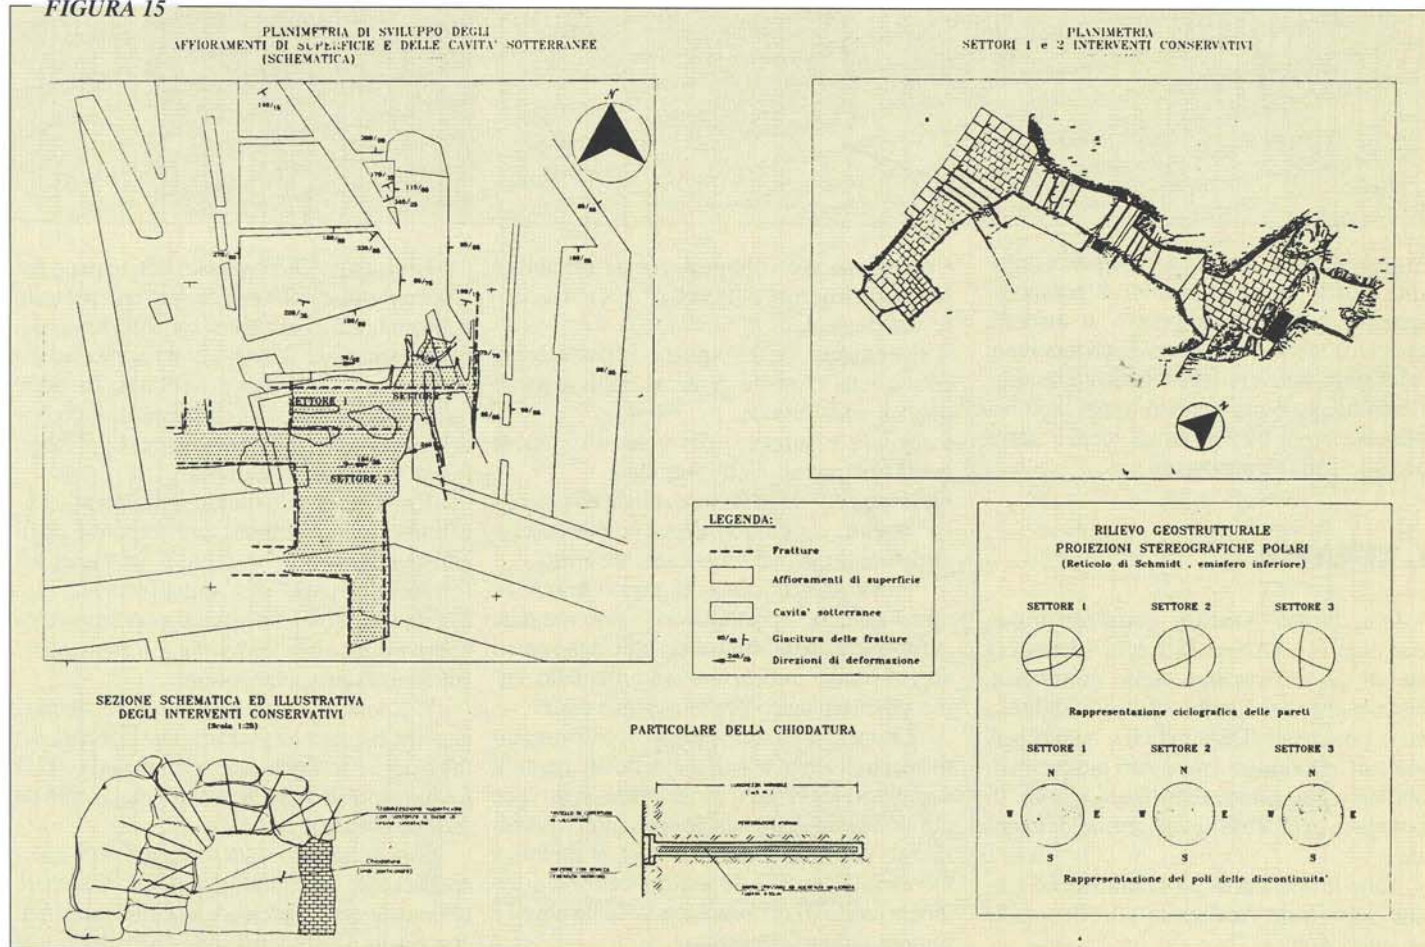
**FIGURA 15**

Ciò ha permesso di individuare varie tipologie di fenomeni deformativi in relazione ai diversi meccanismi di coazione esistenti tra i sistemi fessurativi e l'orientazione delle pareti libere che delimitano la cavità (*Figura 15*).

E' importante precisare che quando si parla di fenomeni deformativi si vogliono intendere tutte quelle deformazioni apprezzabili da un semplice esame visivo e che si sono già espletata in epoche storiche

e/o protostoriche, non si parla quindi di instabilità attuali ma di condizioni di equilibrio raggiunte nel tempo a prezzo di evidenti deformazioni. L'evoluzione di tali fenomeni è rilevabile attraverso un sofisticato sistema di monitoraggio nel corso di tempi ragionevolmente brevi ovvero tempi tecnici per il controllo della sicurezza del sito.

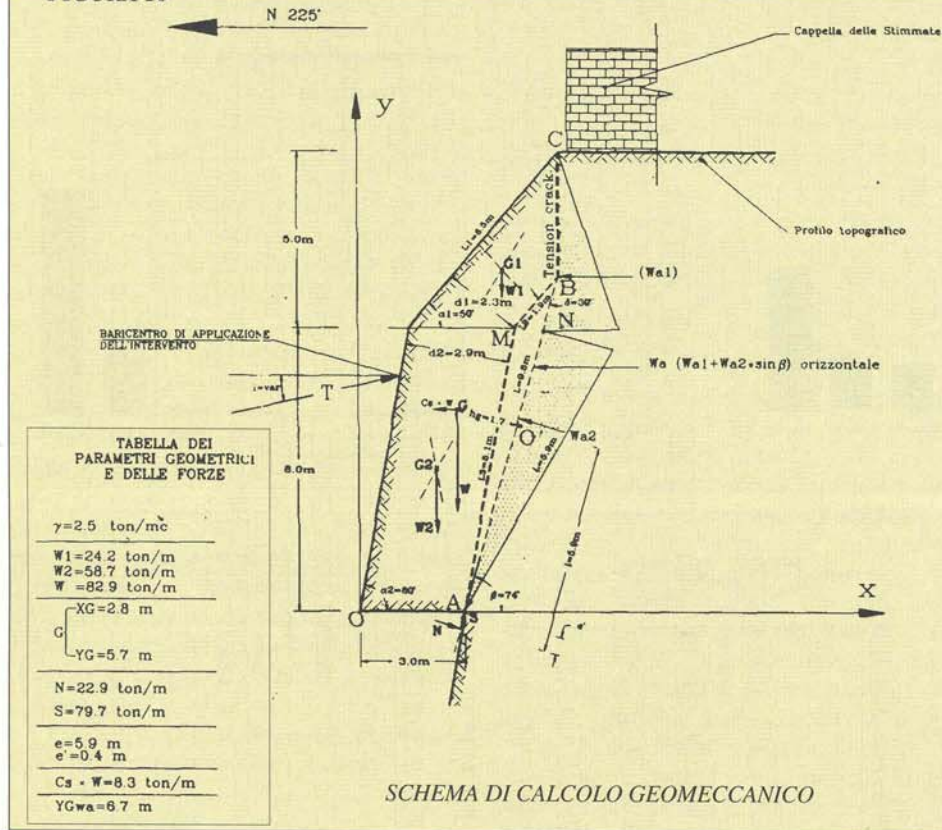
FIGURA 10

**Blocco A:** la sua geometria è stata modellata attraverso l'esame dei dati rilevati sulla parete (*Figura 10*);

riormente da una discontinuità del sistema K3 (zona di omogeneità strutturale n° 4).

L'equilibrio del blocco, isolato nei tempi dal crollo del sottostante pilastro, sembra assicurato da un valore non trascurabile della coesione e della resistenza a trazione sulla discontinuità posteriore allo stesso.

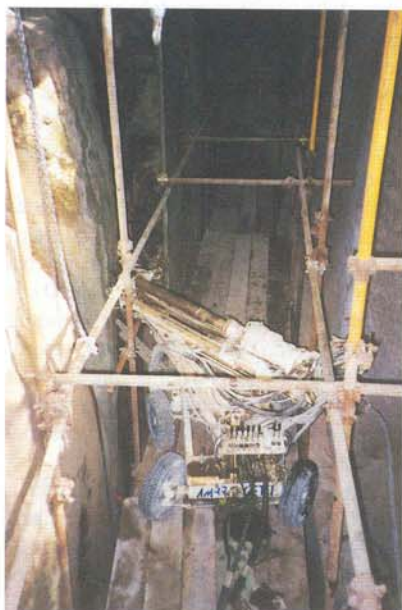
L'intervento di consolidamento in corrispondenza del «Sasso Spicco» ha comportato la realizzazione di tiranti a barra di acciaio tipo «Dywidag» (Foto 4) di lunghezza tale da passare completamente il grosso masso aggettante che dà il nome a questa zona.

(a sinistra) Foto 4 - Perforazione nel settore del «Sasso Spicco» in condizioni di elevato disagio  
(sotto) Foto 5 - Tetto del masso aggettante denominato «Sasso Spicco» interessato da chiodature e tirantature  
(a destra) Foto 6 - Operazioni di riempimento delle principali fessure e cavità presenti
