# La traversée d'accidents géologiques: l'exemple du franchissement de la faille de la Valle Fredda par le tunnel autoroutier du Gran Sasso

Pietro Lunardi, Milano

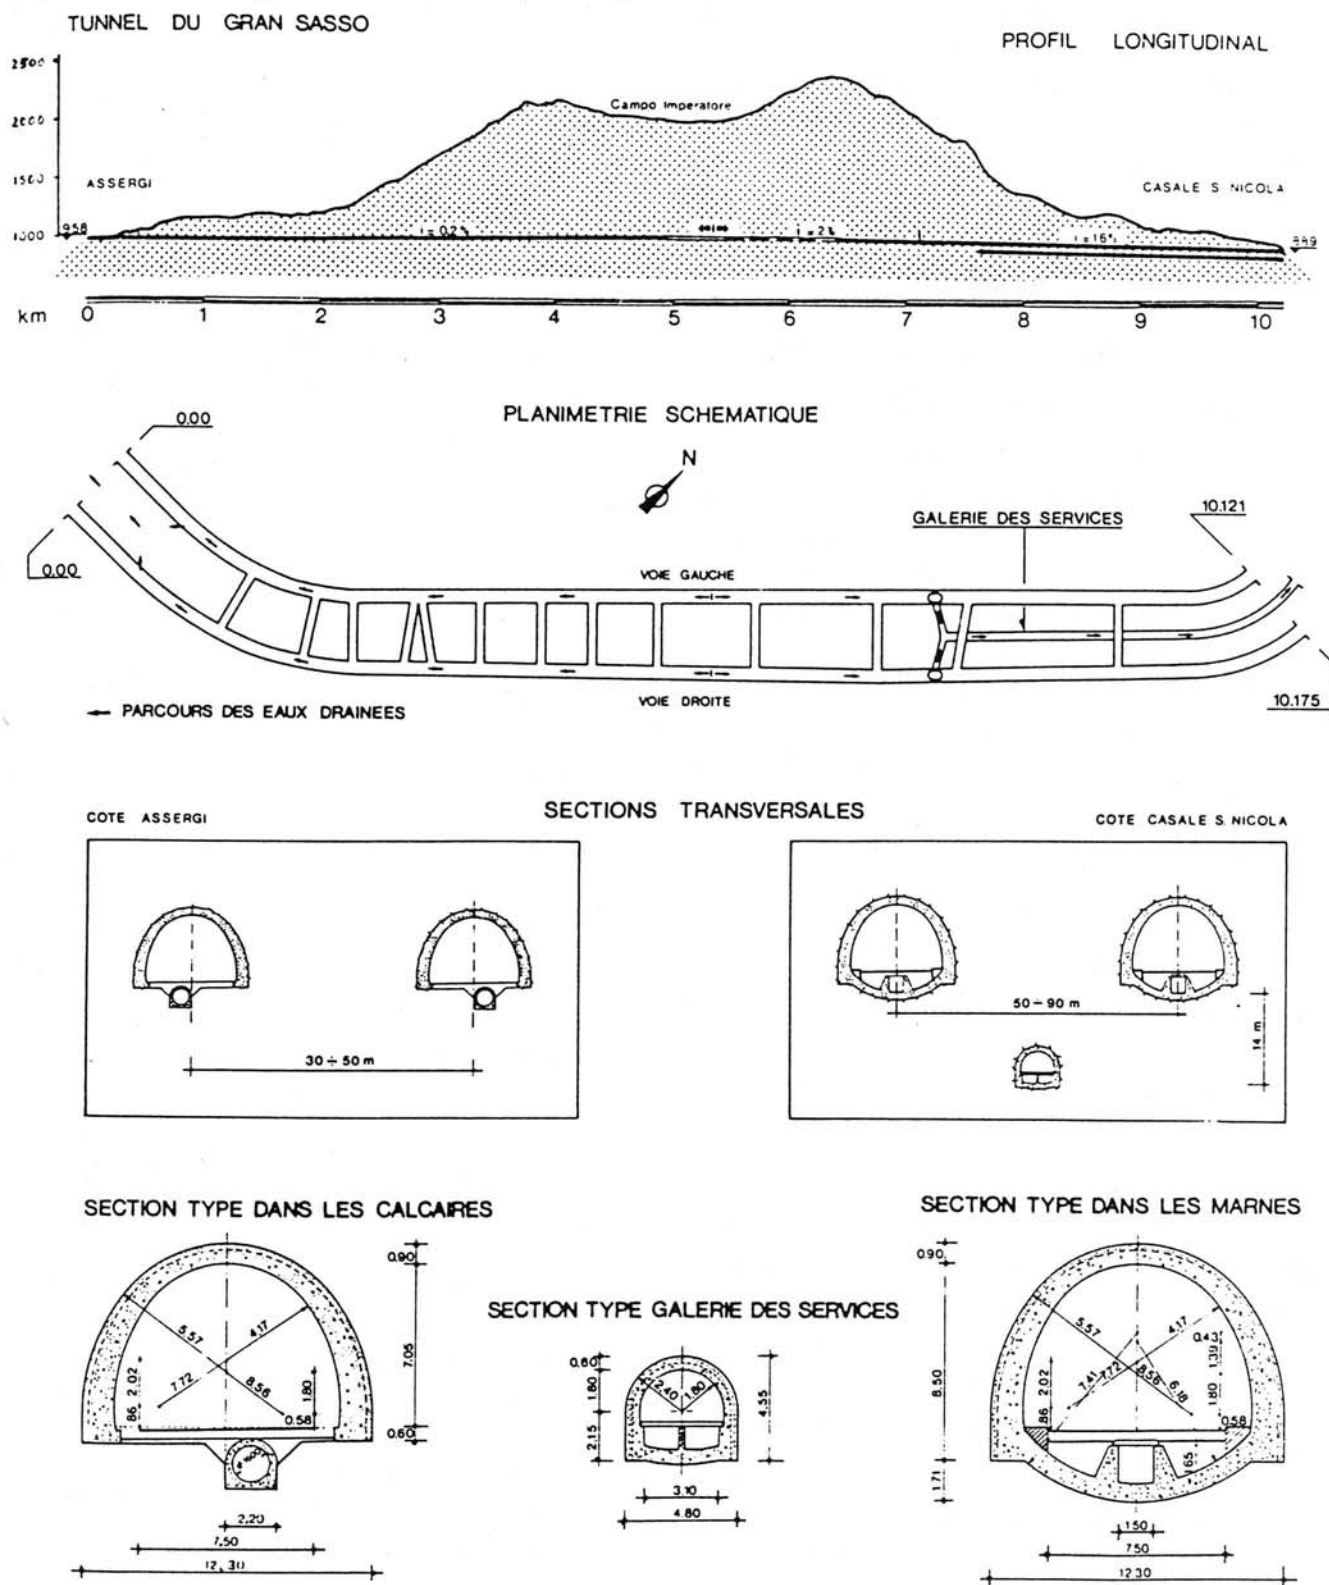
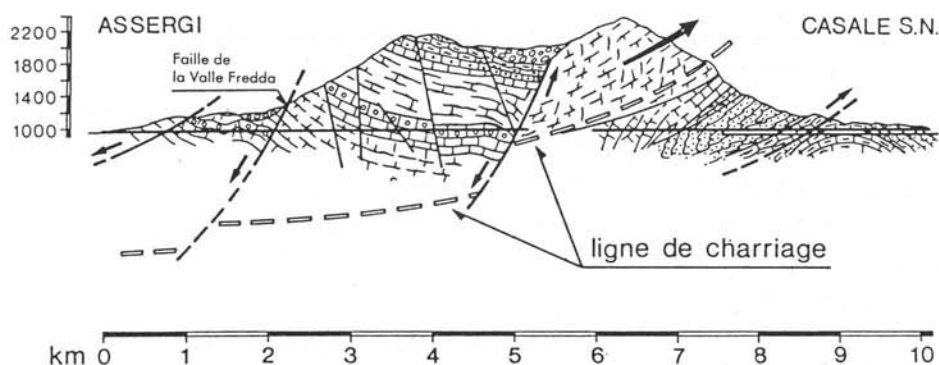
Figure 3 Profil en long du tunnel. Caractéristiques des galeries de circulation et de service

Caractéristiques des tunnels (fig. 3):
